# Résumé de l'expertise

## N° 2024/02/09 GIRAUDET VRIGNAUD

Adresse : ..... **3 rue allains**

Commune : ..... **85320 LA BRETONNIÈRE-LA-CLAYE**

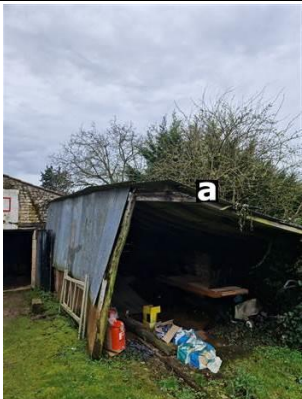
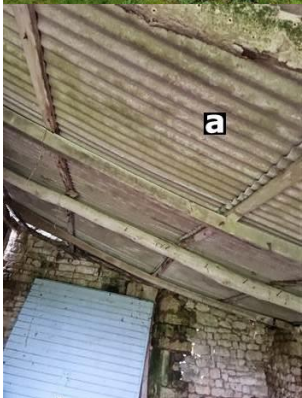
| Localisation | Identifiant + Description | Conclusion (justification) | Etat de conservation** et préconisations* | Photo |
|---|---|---|---|---|
| Appenti | <u>Identifiant</u> : ZPSO-001<br><u>Description</u> : Plaques en fibres-ciment<br><u>Liste selon annexe.13-9 du CSP</u> : B | Présence d'amiante (Sur décision de l'opérateur) | Matériau dégradé (étendue ponctuelle)<br><br><b>Résultat</b> EP**<br><br><b>Préconisation</b> : Il est recommandé de réaliser une évaluation périodique.<br><br><b>Recommandation</b> : Voir les Mesures d'ordre général – Obligations réglementaires | <br> |

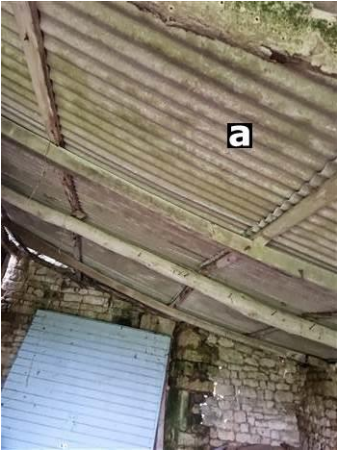
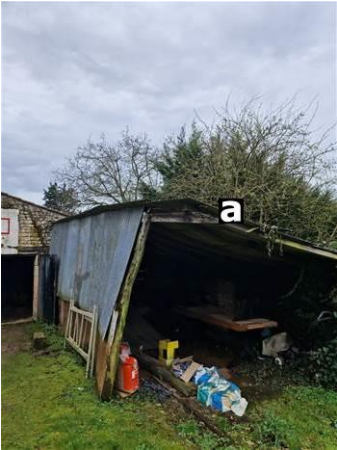
| | <div>Photo n° PhA001</div> <div>Localisation : Appenti</div> <div>Ouvrage : Plaques ondulées</div> <div>Partie d'ouvrage : Plaques en fibres-ciment</div> <div>Description : Plaques en fibres-ciment</div> |

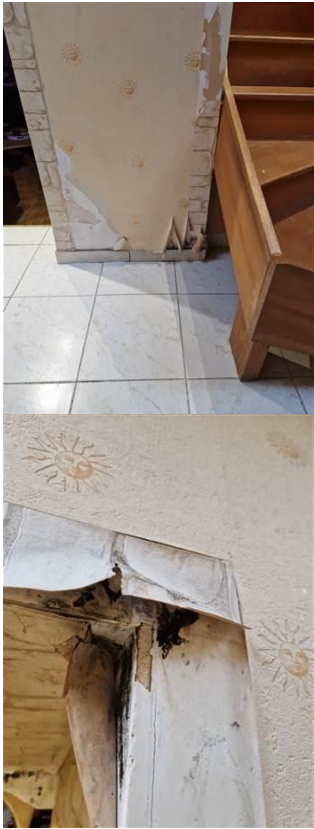
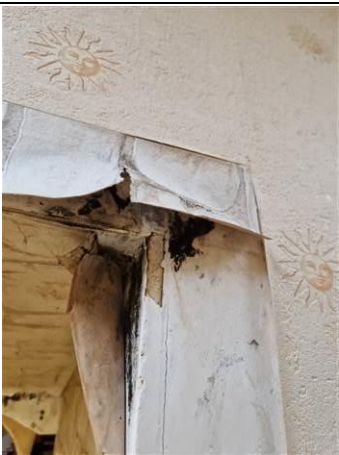
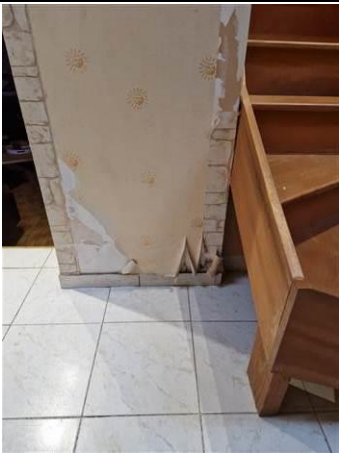
| Localisation | Liste des ouvrages, parties d'ouvrages | Observations et constatations diverses | Photos |
|---|---|---|---|
| degagement | MURS .PLAFOND | Moisissures | |

| | <p><b>Photo n° PhTer001</b><br/><b>Localisation : degagement</b><br/><b>Ouvrage : MURS .PLAFOND</b><br/><b>Parasite : Moisissures</b></p> |

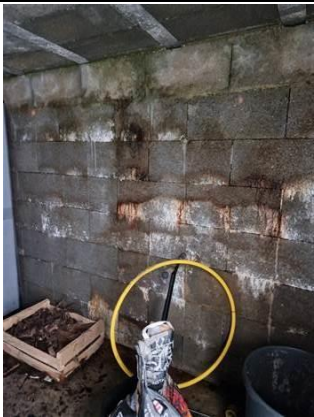
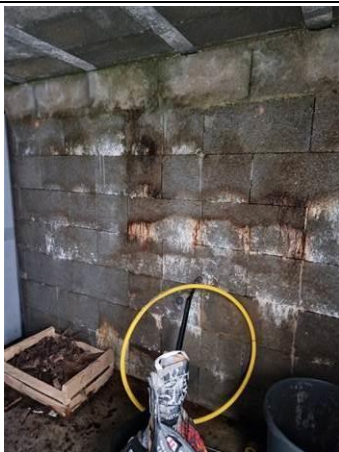
| extérieur sous terrasse | sous terrasse | traces d'humidité important | |

**Photo n° PhTer008**  
**Localisation :** extérieur sous terrasse  
**Ouvrage :** sous terrasse  
**Informations complémentaires :** traces d'humidité important

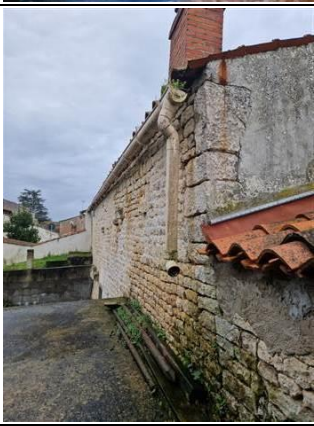
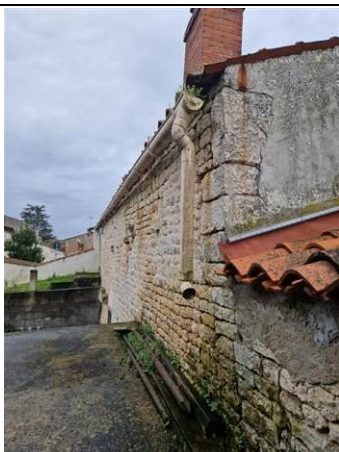
| Parties extérieures | replacer les gouttieres (arriere murs en pierre) | risque d'humidité dans les murs de pierre | |

**Photo n° PhTer007**  
**Localisation :** Parties extérieures  
**Ouvrage :** remplacer les gouttières (arriere murs en pierre)  
**Informations complémentaires :** risque d'humidité dans les murs de pierre

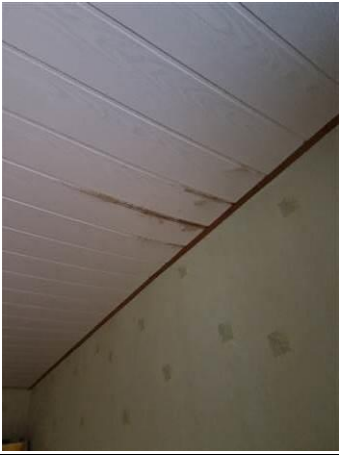
| Localisation | Liste des ouvrages, parties d'ouvrages | Observations et constatations diverses | Photos |
|---|---|---|---|
| bureau | PLAFOND | Plafond traces d'humidité , revoir couvertures | |

| | <p><b>Photo n° PhTer002</b><br/><b>Localisation : bureau</b><br/><b>Ouvrage : PLAFOND</b><br/><b>Informations complémentaires : Plafond traces d'humidité , revoir couvertures</b></p> |

| Localisation | Liste des ouvrages, parties d'ouvrages | Observations et constatations diverses | Photos |
|---|---|---|---|
| COUVERTURES TUILES | | Revoir par un professionnel la couvertures tuiles | |

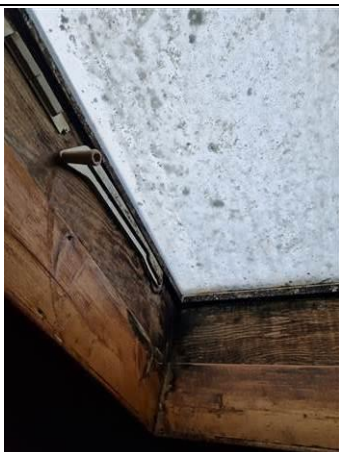
**Photo n° PhTer003**  
**Localisation : velux grenier**  
**Ouvrage : bois fenetre**

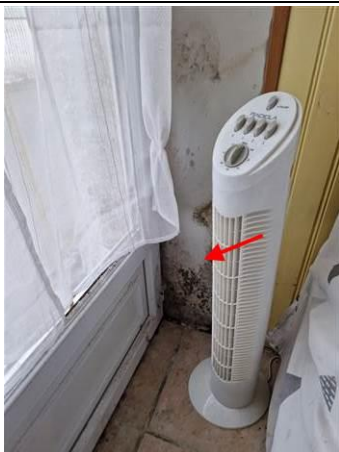
**Photo n° PhTer004**  
**Localisation : cuisine**  
**Ouvrage : embrassade de porte**

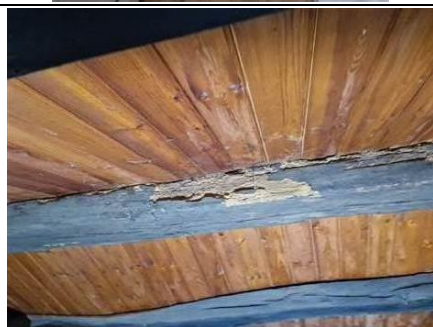
| grenier | poutre bois | --- Insectes à larves xylophages --<br>-- , Anobium punctatum (Petites vrillettes): altérations dans le bois | |

**Photo n° PhTer005**  
**Localisation : grenier**  
**Ouvrage : poutre bois**  
**Parasite : ---- Insectes à larves xylophages ----, Anobium punctatum (Petites vrillettes)**  
**Indices : altérations dans le bois**

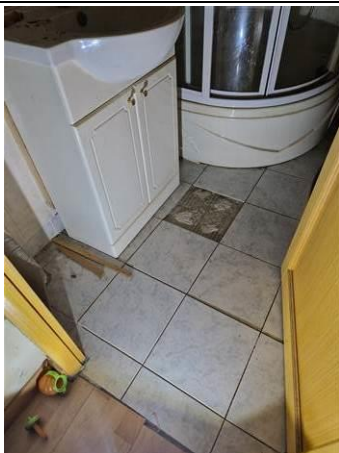
**Photo n° PhTer006**  
**Localisation : Salle de bain**  
**Ouvrage : sol carrelage abime**

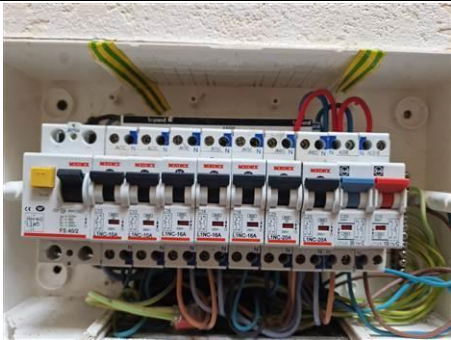
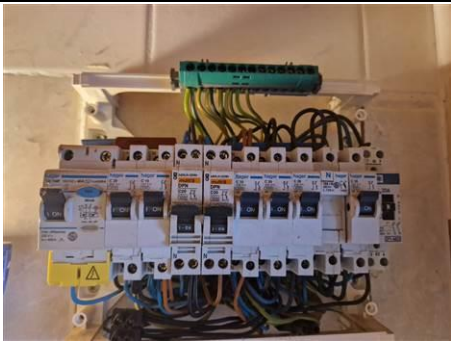
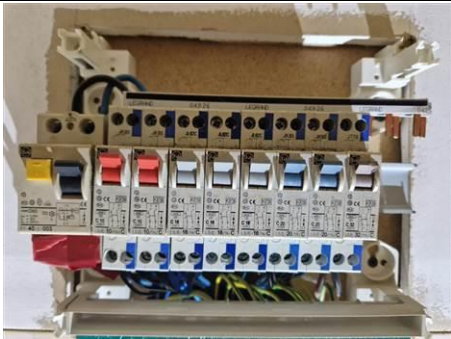
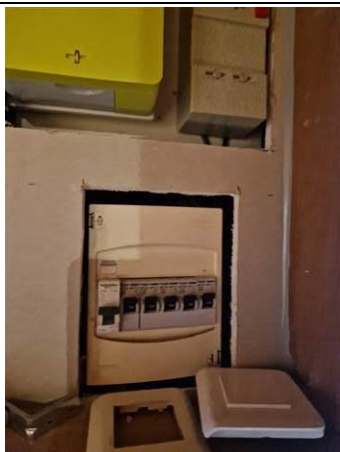
Photo n° PhEle001  
B11 a1 L'ensemble de l'installation électrique est protégée par au moins un dispositif différentiel à haute sensibilité inf. ou égal à 30 mA.

B11 a1 L'ensemble de l'installation électrique est protégée par au moins un dispositif différentiel à haute sensibilité inf. ou égal à 30 mA.

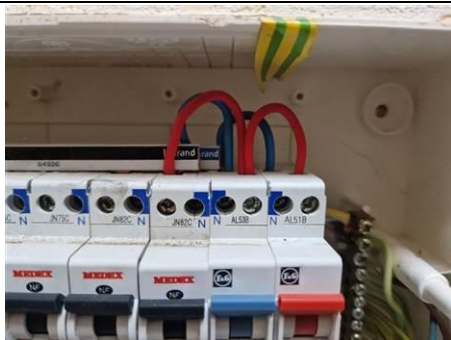
Photo PhEle002

Libellé de l'anomalie : B4.3 f3 A l'intérieur du tableau, la section d'au moins un conducteur alimentant les dispositifs de protection n'est pas adaptée au courant de réglage du disjoncteur de branchement.

Commentaire : Présence de matériel inadapté

Remarques : La section des conducteurs de pontage n'est pas en adéquation avec le courant de réglage du disjoncteur de branchement

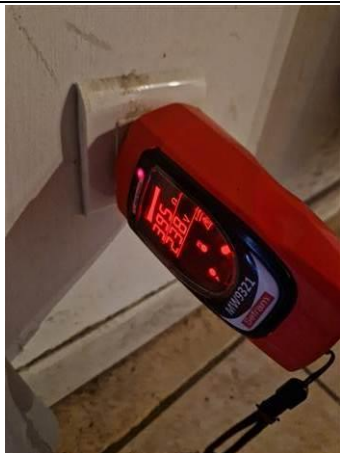
Photo PhEle003

Libellé de l'anomalie : B3.3.1 d La valeur de la résistance de la prise de terre n'est pas adaptée au courant différentiel résiduel (sensibilité) du ou des dispositifs différentiels protégeant l'ensemble de l'installation électrique.

Commentaire : Présence de matériel inadapté

Remarques : Valeur de la résistance de la prise de terre inadaptée au(x) dispositif(s) différentiel(s) ; Faire intervenir un électricien qualifié afin d'adapter la prise de terre au(x) dispositif(s) différentiel(s) (Valeur de 390 Ohms , revoir la prise de terre)

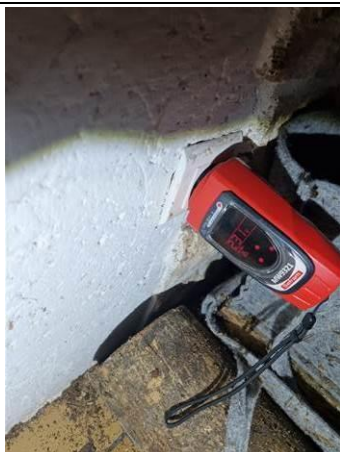
Photo PhEle005

Libellé de l'anomalie : B3.3.6 a2 Au moins un socle de prise de courant comporte une broche de terre non reliée à la terre.

Commentaire : Absence de prise de terre

Remarques : Absence de conducteurs de protection ; Faire intervenir un électricien qualifié afin d'installer des conducteurs de protection (Cuisine,Salon)

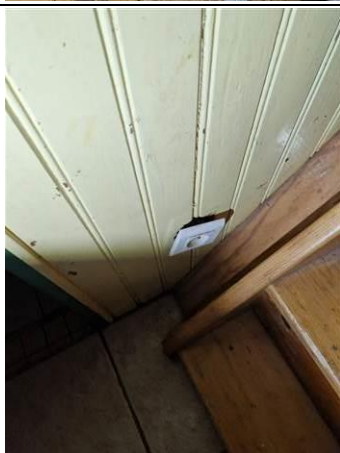
Photo PhEle006

Libellé de l'anomalie : B7.3 a L'Enveloppe d'au moins un matériel est manquante ou détériorée.
