## DOSSIER DE DIAGNOSTIC TECHNIQUE

### 2024.02.06.41177.LEMARIE

#### Date du repérage : 08/02/2024

Adresse : **1 RUE DU DIX HUIT JUIN 1940**

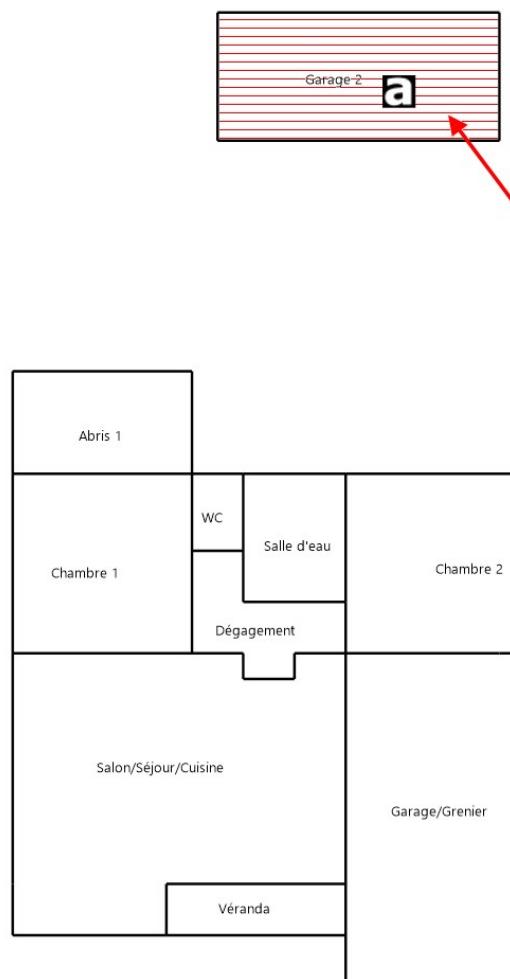
## 7.1 - Annexe - Schéma de repérage

Conduit en fibro-ciment		Dalles de sol	<p>Nom du propriétaire :  <b>Consorts LEMARIE</b>          Adresse du bien :  <b>1 RUE DU DIX HUIT JUIN 1940 85460 L AIGUILLOON SUR MER</b></p>
	Conduit autre que fibro-ciment		Carrelage	
	Brides		Colle de revêtement	
	Dépôt de Matériaux contenant de l'amiante		Dalles de faux-plafond	
	Matériau ou produit sur lequel un doute persiste		Toiture en fibro-ciment	
	Présence d'amiante		Toiture en matériaux composites

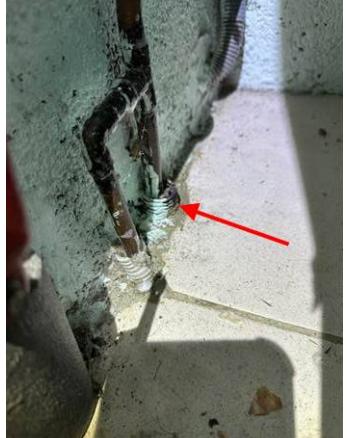
Points de contrôle <sup>(3)</sup> (selon la norme)	Anomalies observées (A1 <sup>(4)</sup> , A2 <sup>(5)</sup> , DGI <sup>(6)</sup> , 32c <sup>(7)</sup> )	Libellé des anomalies et recommandations	Photos
C.2 - L'espace Tuyauteries fixes - Espace annulaire	A2	<p>5 : l'espace annulaire de la canalisation gaz à la pénétration dans le logement est obturé. Si oui, il est obturé. (Nota: ce libellé comporte une erreur et sera prochainement corrigé par l'AFNOR pour être remplacé par "l'espace annulaire de la canalisation gaz à la pénétration dans le logement n'est pas obturée.")</p> <p><b>Remarques :</b> L'espace annulaire n'est pas obturé entre conduite de gaz et la gaine et/ou entre la gaine et la maçonnerie</p> <p><b>Risque(s) constaté(s) :</b> Accumulation de gaz dans l'habitation (le plus souvent en sous-sol ou en cave) provenant d'une fuite extérieure et pouvant entraîner une explosion.</p>

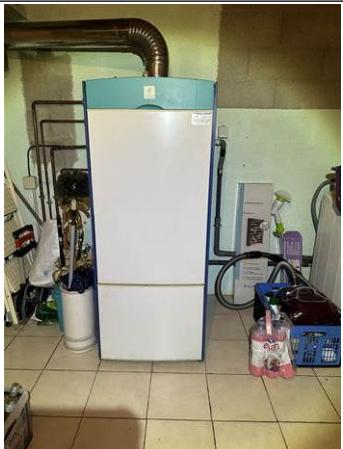
Photo n° Ph001  
Localisation : RDC - Garage/Grenier  
Chaudière Chauffage français (Type : Raccordé)

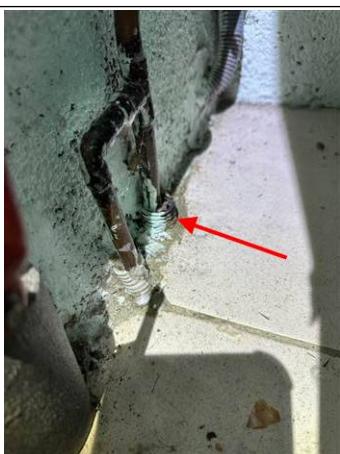
Photo n° Ph002

5 : l'espace annulaire de la canalisation gaz à la pénétration dans le logement est obturé. Si oui, il est obturé. (Nota: ce libellé comporte une erreur et sera prochainement corrigé par l'AFNOR pour être remplacé par "l'espace annulaire de la canalisation gaz à la pénétration dans le logement n'est pas obturée.") L'espace annulaire n'est pas obturé entre conduite de gaz et la gaine et/ou entre la gaine et la maçonnerie

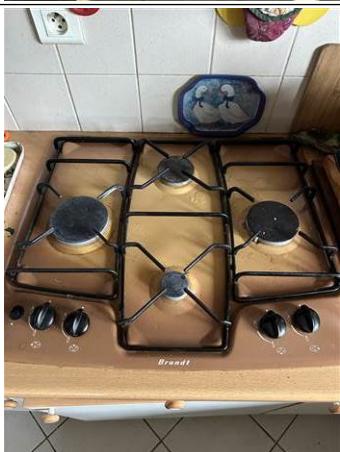
Photo n° Ph003

Localisation : RDC - Salon/Séjour/Cuisine  
Cuisinière BRANDT (Type : Non raccordé)

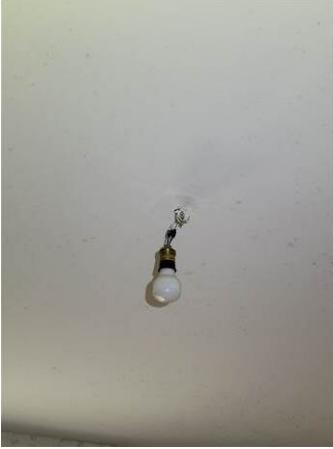
<p>Photo Ph006 Libellé de l'anomalie : L'installation comporte au moins un matériel électrique inadapté à l'usage. Remarques : Douille métal non relié à la terre</p>

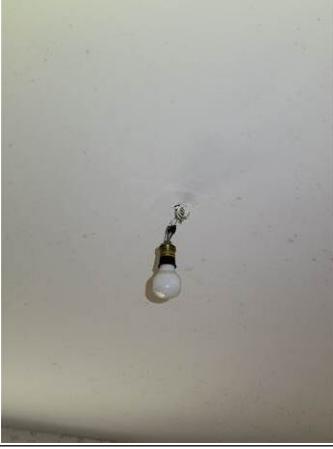
<p>Photo Ph007 Libellé de l'anomalie : L'installation électrique comporte au moins une connexion avec une partie active nue sous tension accessible. Remarques : Présence de connexion de matériel électrique présentant des parties actives nues sous tension - Dominos sans boîtier de connexion</p>

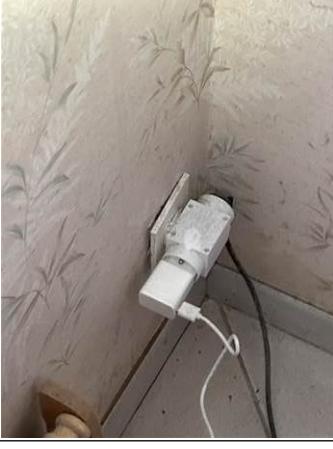
<p>Photo Ph008 Libellé de l'anomalie : L'Enveloppe d'au moins un matériel est manquante ou détériorée. Remarques : Présence de matériel électrique en place dont l'enveloppe présente des détériorations - Elément à refixer</p>

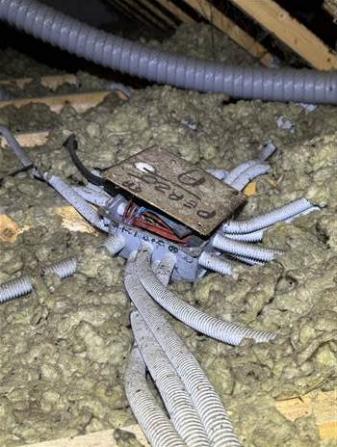
<p>Photo Ph008 Libellé de l'anomalie : L'Enveloppe d'au moins un matériel est manquante ou détériorée. Remarques : Présence de matériel électrique en place dont l'enveloppe présente des détériorations - Elément à refixer</p>

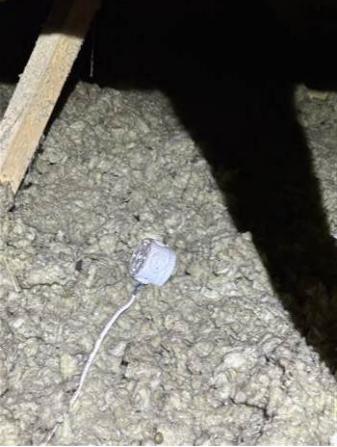
<p>Photo Ph009 Libellé de l'anomalie : Au moins un conducteur isolé n'est pas placé sur toute sa longueur dans un conduit, une goulotte ou une plinthe ou une huisserie, en matière isolante ou métallique, jusqu'à sa pénétration dans le matériel électrique qu'il alimente. Remarques : Présence de conducteurs électriques non protégés mécaniquement</p>

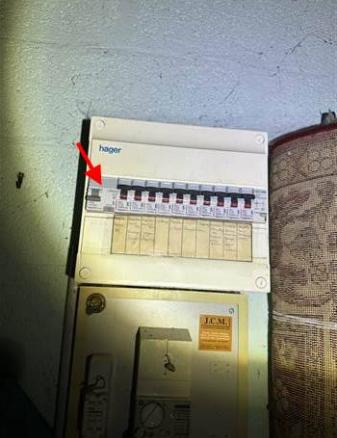
<p>Photo Ph010 Libellé de l'anomalie : Le courant assigné de l'interrupteur assurant la coupure de l'ensemble de l'installation n'est pas adapté. Remarques : Le courant assigné (calibre) de l'interrupteur assurant la coupure de l'installation est inadéquat ; Faire intervenir un électricien qualifié afin de remplacer l'interrupteur assurant la coupure de l'installation</p>

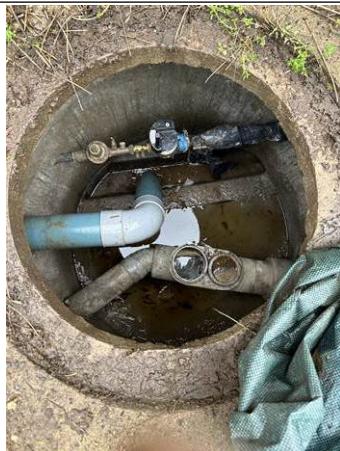
Photo n° Ph004  
Localisation : Eau Usée  
Description : Type de raccordement : Siphon disconnecteur

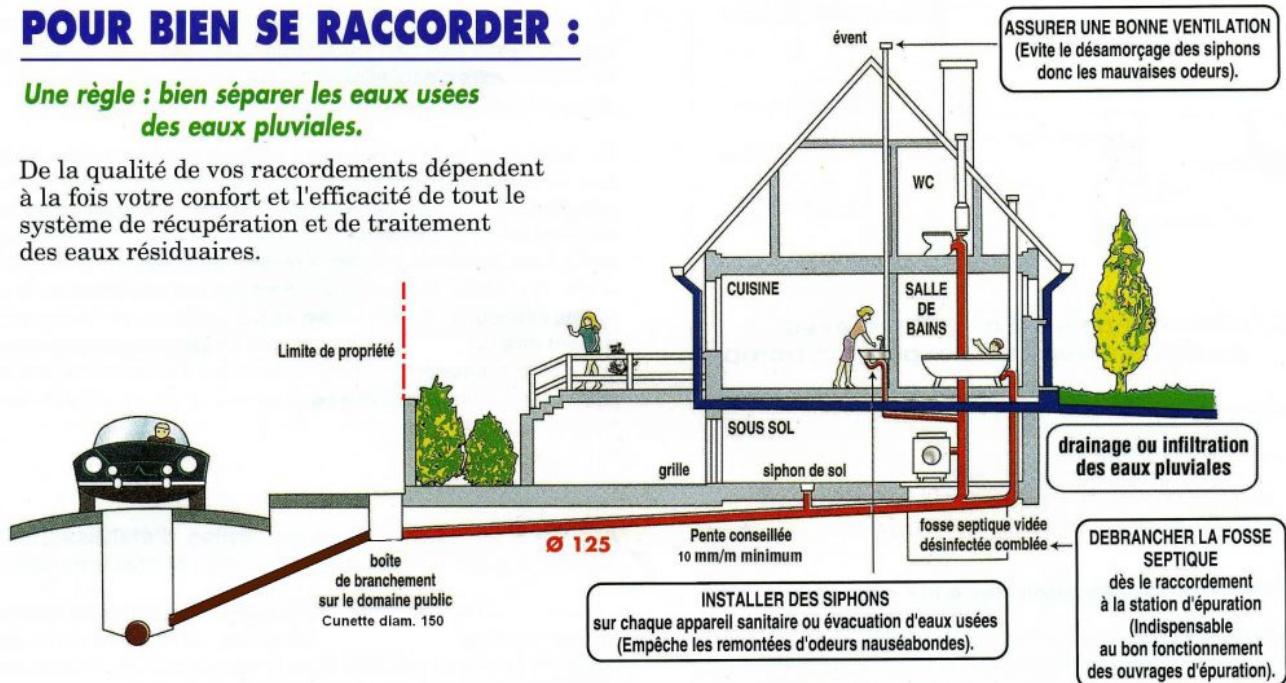
**Une règle : bien séparer les eaux usées des eaux pluviales.**

Schéma de principe à adapter au cas par cas.
