Rapport de mission de repérage des matériaux et produits contenant de l'amiante pour l'établissement du constat établi à l'occasion de la vente d'un immeuble bâti

A INFORMATIONS GENERALES		
A.1 DESIGNATION DU BATIMENT		
Nature du bâtiment : Maison individuelle	Escalier :	Sans objet
Cat. du bâtiment : Habitation (Maisons individuelles)	Bâtiment :	Sans objet
Nombre de Locaux : 5	Porte :	Sans objet
Etage : Sans objet	Propriété de:	Monsieur AUDEBRAND Alain 13 Rue du Puygaillard 86470 BOIVRE-LA-VALLÉE
Numéro de Lot : NC		
Référence Cadastrale : NC		
Date du Permis de Construire : Antérieur au 1 juillet 1997		
Adresse : 13 rue du Puygaillard 86470 BOIVRE-LA-VALLÉE		
A.2 DESIGNATION DU DONNEUR D'ORDRE		
Nom : Monsieur AUDEBRAND Alain	Documents fournis :	Néant
Adresse : 13 Rue du Puygaillard 86470 BOIVRE-LA-VALLÉE	Moyens mis à disposition :	Néant
Qualité : Propriétaire		
A.3 EXECUTION DE LA MISSION		
Rapport N° : 102323 AUDEBRAND A	Date d'émission du rapport :	25/03/2024
Le repérage a été réalisé le : 25/03/2024	Accompagnateur :	Aucun
Par : LEBRAULT Cyril	Laboratoire d'Analyses :	Eurofins Analyse pour le Bâtiment Ouest

PLANCHE DE REPERAGE USUEL				Adresse de l'immeuble : 13 rue du Puygai

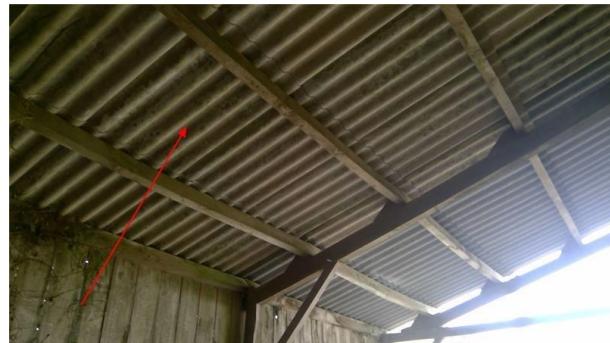
ANNEXE 1 – FICHE D'IDENTIFICATION ET DE COTATION
ELEMENT : Couverture n°2
Emplacement

N° Local	Local	Etage	Elément	Zone	Matériaux / Produit	Méthode	Etat de dégradation	Photo
11	Hangar	Extérieur	Couverture n°2	Toiture	Plaques ondulées - Amiante-ciment	Jugement personnel	Matériaux non dégradé

Nom du client	Numéro de dossier	Pièce ou local
AUDEBRAND	102323 AUDEBRAND	Extérieur - Hangar
Matériaux	Date de prélèvement	Nom de l'opérateur
Plaques ondulées - Amiante-ciment		LEBRAULT Cyril
Localisation		
Couverture n°2 - Toiture		
Résultat amiante		
Présence d'amiante ()		
Résultat de la grille d'évaluation		
Evaluation périodique

EP - Evaluation périodique

Lorsque le type de matériau ou produit concerné contenant de l'amiante, la nature et l'étendue des dégradations qu'il présente et l'évaluation du risque de dégradation ne conduisent pas à conclure à la nécessité d'une action de protection immédiate sur le matériau ou produit.

- a) contrôler périodiquement que l'état de dégradation des matériaux et produits concernés ne s'aggrave pas, et, le cas échéant, que leur protection demeure en bon état de conservation ;
- b) rechercher, le cas échéant, les causes de dégradation et prendre les mesures appropriées pour les supprimer.

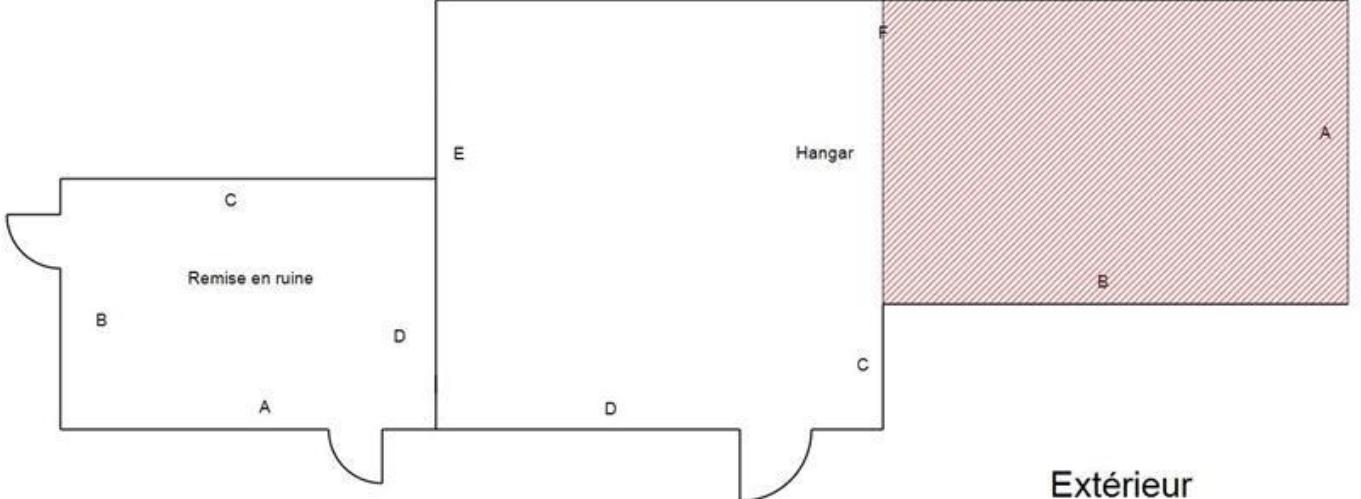
PLANCHE DE REPERAGE USUEL				Adresse de l'immeuble :	13 rue du Puygaillard 86470 BOIVRÉ-LA-VALLÉE
N° dossier :	102323 AUDEBRAND				
N° planche :	3/7	Version : 0	Type : Croquis	Bâtiment – Niveau :	Croquis N°3
Origine du plan :	Cabinet de diagnostics

Extérieur

Couverture en plaques ondulees amiante-ciment

N° Local	Local / Partie d'immeuble	Etage	Elément	Zone	Matériaux / Produit	Présence	Critère de décision	Etat de dégradation	Obligation / Préconisation
11	Hangar	Extérieur	Couverture n°2	Toiture	Plaques ondulées - Amiante-ciment	A	Jugement personnel	MND	EP
