DOSSIER DE DIAGNOSTICS TECHNIQUES

Référence : BENISTI 8154 04.11.22

Bien : Appartement
Adresse : Résidence Le Plein Air
47 rue de la Bauduère
85100 LES SABLES-D'OLONNE
Numéro de lot : 61
Référence Cadastre : AK - 786

RAPPORT N° BENISTI 8154 04.11.22

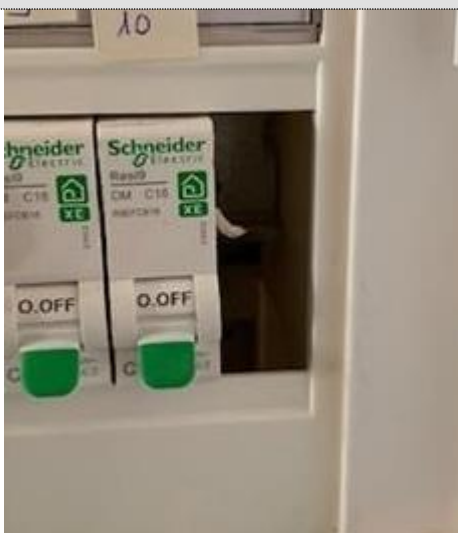
Point de contrôle N° B.7.3 a)

<u>Description :</u>	L'ENVELOPPE d'au moins un matériel est manquante ou détériorée.
<u>Observation(s)</u>	Il vous est conseillé de faire réaliser, dans les meilleurs délais et par un installateur électricien qualifié, les travaux permettant de lever au moins les anomalies relevées.
<u>Localisation :</u>	Tableau de répartition + Prises

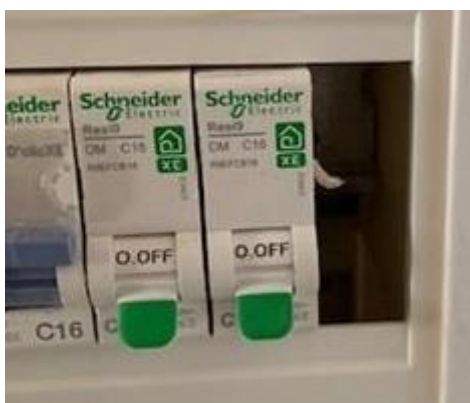
Point de contrôle N° B.7.3 e)

<u>Description :</u>	L'installation électrique comporte au moins un dispositif de protection avec une partie active nue sous tension accessible.
<u>Observation(s)</u>	Il vous est conseillé de faire réaliser, dans les meilleurs délais et par un installateur électricien qualifié, les travaux permettant de lever au moins les anomalies relevées.
<u>Localisation :</u>	Tableau de répartition
