Résumé de l'expertise N° 2024/04/22 COUTURIER Simone

Adresse : **2 Rue du godet**
Commune : **85580 GRUES**

Périmètre de repérage :.... **MAISON**

Prestations réalisées : Constat amiante avant-vente, Etat relatif à la présence de termites, Diag. Assainissement, Diag. Installations Gaz, Diag. Installations Electricité

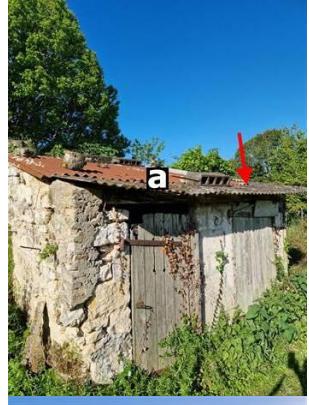
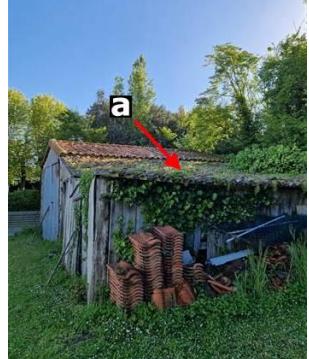
Localisation	Identifiant + Description	Conclusion (justification)	Etat de conservation** et préconisations*	Photo
toit cochon; appenti ferme	<u>Identifiant:</u> ZPSO-001 <u>Description:</u> Plaques en fibres-ciment <u>Liste selon annexe.13-9 du CSP:</u> B	Présence d'amiante (Sur décision de l'opérateur)	<p>Matériau dégradé (étendue généralisée)</p> <p>Résultat AC2**</p> <p>Préconisation : Il est recommandé de réaliser une action corrective de second niveau.</p> <p>Recommandation : Voir les Mesures d'ordre général - Obligations réglementaires</p>

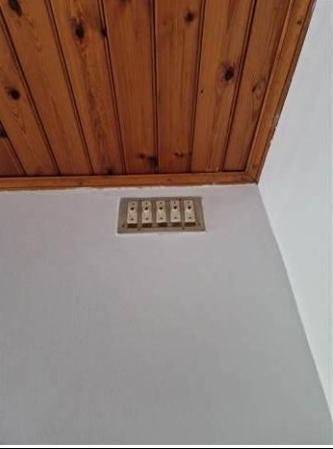
<p>Photo PhEle001 Libellé de l'anomalie : B4.3 c Plusieurs circuits disposent d'un conducteur neutre commun dont les conducteurs ne sont pas correctement protégés contre les surintensités. Commentaire : Présence de matériel vétuste Remarques : Présence de conducteur(s) neutre(s) commun(s) à plusieurs circuits avec des conducteurs de phase non regroupés sous la même protection contre les surintensités ; Faire intervenir un électricien qualifié afin de regrouper les conducteurs de phase sous une même protection ou de supprimer le(s) conducteur(s) neutre(s) commun(s)</p>

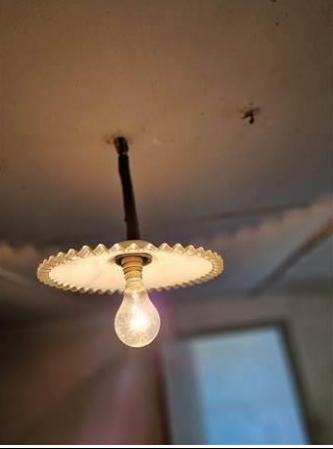
<p>Photo PhEle002 Libellé de l'anomalie : B8.3 a L'installation comporte au moins un matériel électrique vétuste. Commentaire : Présence de matériel vétuste Remarques : Présence de matériel électrique vétuste (douilles, interrupteurs, socles de prise...) ; Faire intervenir un électricien qualifié afin de remplacer les matériels électriques vétustes</p>

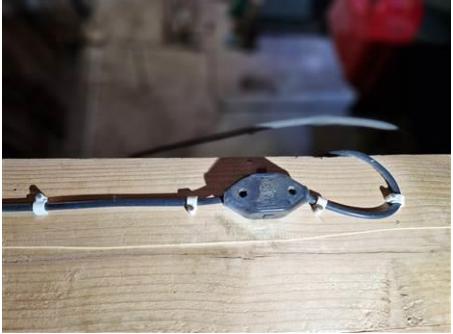
<p>Photo PhEle003 Libellé de l'anomalie : B7.3 d L'installation électrique comporte au moins une connexion avec une partie active nue sous tension accessible. Commentaire : Présence de risques de contact direct avec des éléments sous tension Remarques : Présence de connexion de matériel électrique présentant des parties actives nues sous tension ; Faire intervenir un électricien qualifié afin de remplacer les matériels présentant des parties actives nues sous tension</p>

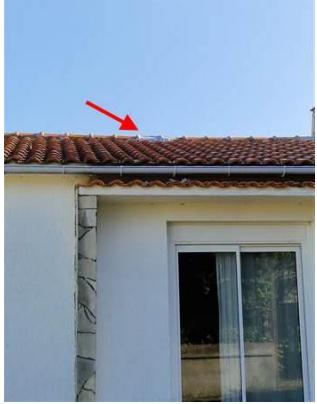
couverture maison	toiture	toiture de 1972 à revoir par un professionnel

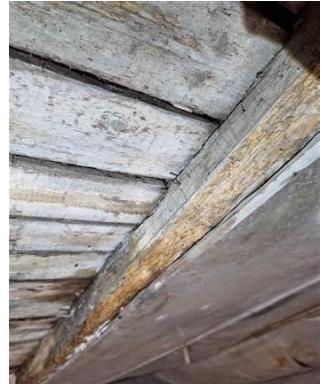
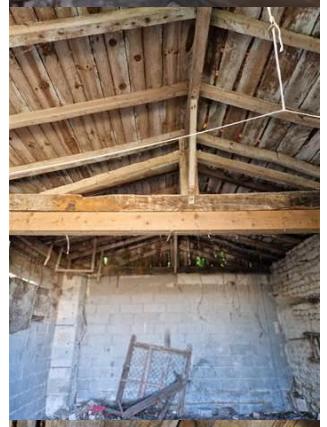
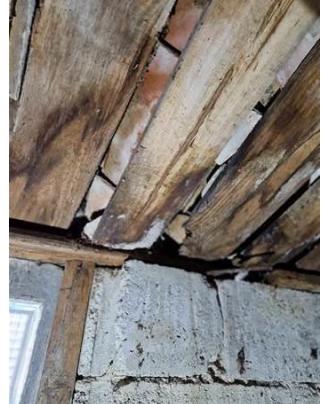
Grange et petit toit fortement dégradés

Grange 1; Grange 2; Grange 3; toit cochon; appentis ferme	CHARPENTE BOIS ET BATIMENT FORTEMENT DEGRADE	---- Insectes à larves xylophages -- --, Anobium punctatum (Petites vrillettes), Capricornes des maisons (Hylotrupes bajulus): altérations dans le bois (élément(s) fortement dégradé(s))

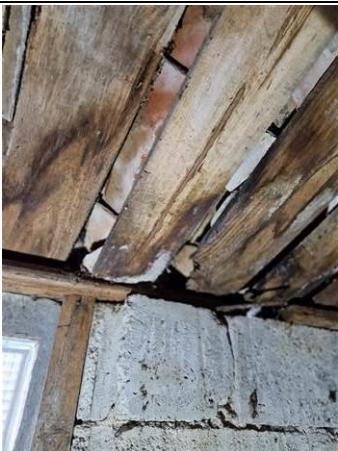
Photo n° PhTer001

Localisation : Grange 1; Grange 2; Grange 3; toit cochon; appenti ferme
Ouvrage : CHARPENTE BOIS ET BATIMENT FORTEMENT DEGRADE

Parasite : ---- Insectes à larves xylophages ----, Anobium punctatum (Petites vrillettes), Capricornes des maisons (Hylotrupes bajulus)

Indices : altérations dans le bois (élément(s) fortement dégradé(s))

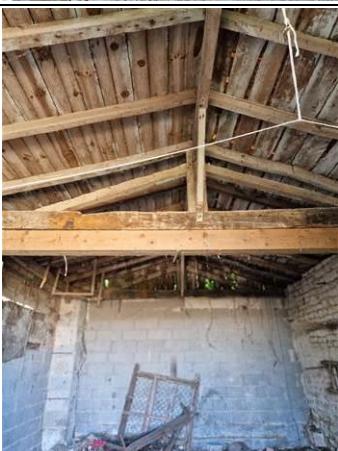
Photo n° PhTer001

Localisation : Grange 1; Grange 2; Grange 3; toit cochon; appenti ferme
Ouvrage : CHARPENTE BOIS ET BATIMENT FORTEMENT DEGRADE

Indices : altérations dans le bois (élément(s) fortement dégradé(s))

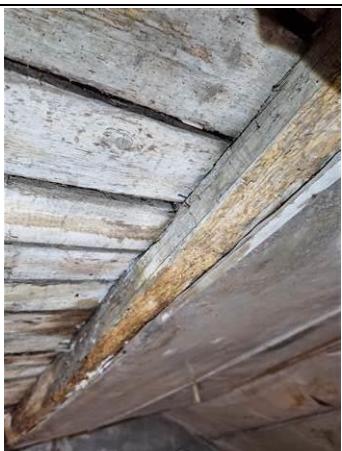
Photo n° PhTer001

Localisation : Grange 1; Grange 2; Grange 3; toit cochon; appenti ferme

Ouvrage : CHARPENTE BOIS ET BATIMENT FORTEMENT DEGRADE

Parasite : ---- Insectes à larves xylophages ----, Anobium punctatum (Petites vrillettes), Capricornes des maisons (Hylotrupes bajulus)

Indices : altérations dans le bois (élément(s) fortement dégradé(s))

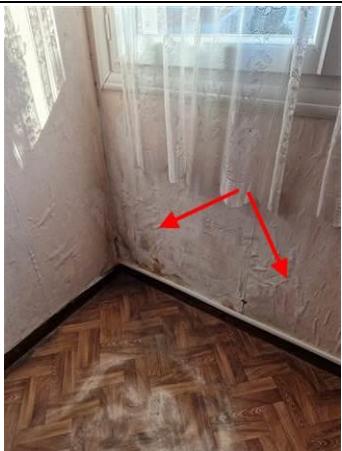
Photo n° PhTer002

Localisation : Séjour; Salon; Chambre 2

Ouvrage : Murs

Informations complémentaires : Présence d'humidité sur bas de murs , voir avec un professionnel qualifié

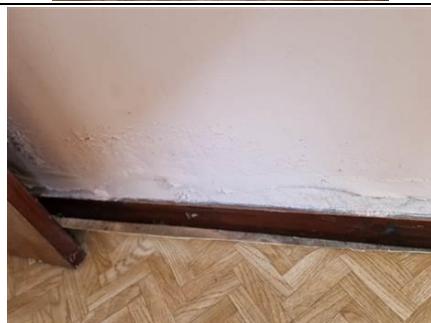
Photo n° PhTer002

Localisation : Séjour; Salon; Chambre 2

Ouvrage : Murs

Informations complémentaires : Présence d'humidité sur bas de murs , voir avec un professionnel qualifié

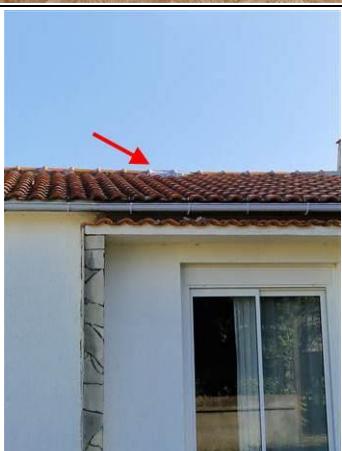
Photo n° PhTer003

Localisation : couverture maison

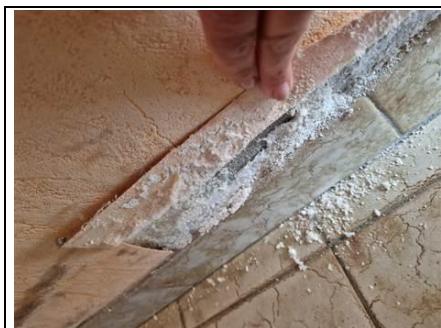
Photo n° PhTer004
Localisation : Séjour; Salon; Chambre 2
Ouvrage : Murs
Informations complémentaires : Présence d'humidité sur bas de murs , voir avec un professionnel qualifié

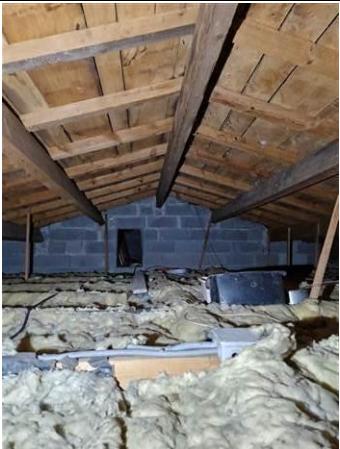
Photo n° PhTer005
Localisation : acces combles couloir maison
Informations complémentaires : visuel combles couloir maison

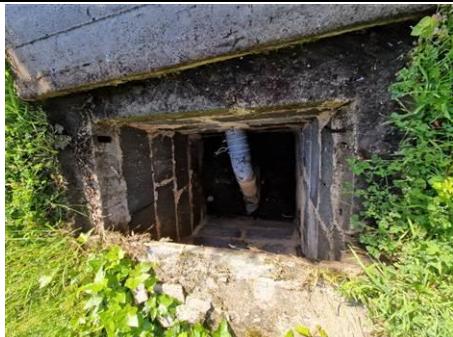
Photo n° PhAss002
Localisation : Généralités
Description : Accès visible en limite de propriété : Oui

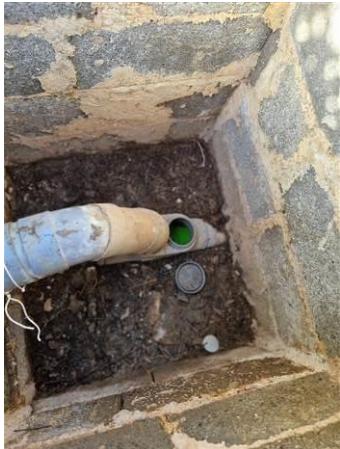
Photo n° PhAss003
Localisation : Eau Usée
Description : Type de raccordement :
bouchon de visite
