## Résumé de l'expertise

**N° 25134 - BARRA**

Adresse : ..... **65 Rue georges clemenceau**  
 Commune : ..... **85400 LUÇON**

Date d'intervention : **15/05/2023**

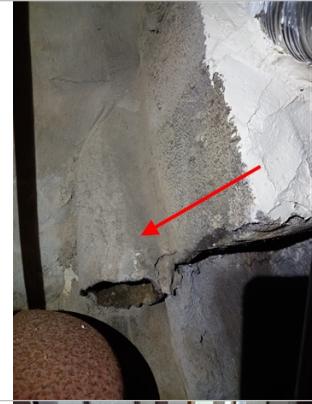
Sous-Sol - Chaufferie	<u>Identifiant:</u> ZPSO-002 <u>Description:</u> Conduits <u>Liste selon annexe.13-9 du CSP:</u> B	<b>Présence d'amiante (sur jugement de l'opérateur)</b>	<b>Matériau non dégradé</b>  <b>Résultat EP**</b>  <b>Préconisation :</b> Il est recommandé de réaliser une évaluation périodique.

Dossier n° 25134 - BARRA  
Date de l'évaluation : 15/05/2023  
Bâtiment / local ou zone homogène : Sous-Sol - Chaufferie  
Identifiant Matériau : ZPSO-002  
Matériau : Conduits  
Résultat EP : Il est recommandé de réaliser une évaluation périodique.

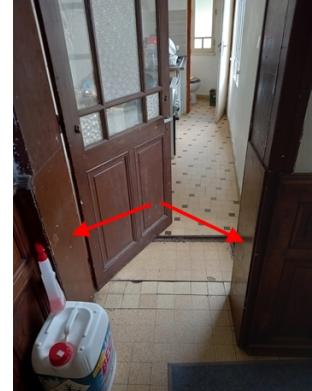
Rez de chaussée - Salle à Manger	<u>Identifiant:</u> ZPSO-003 <u>Description:</u> Revêtements durs (amiante-ciment) <u>Liste selon annexe.13-9 du CSP:</u> B	<b>Présence d'amiante (sur jugement de l'opérateur)</b>	<b>Matériau non dégradé</b>  <b>Résultat EP**</b>  <b>Préconisation :</b> Il est recommandé de réaliser une évaluation périodique.

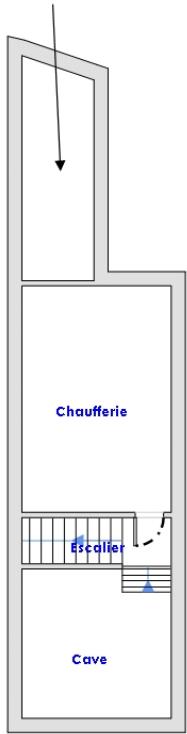
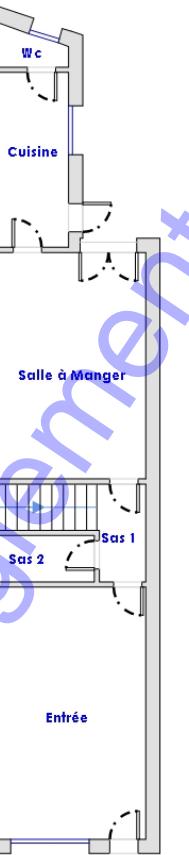
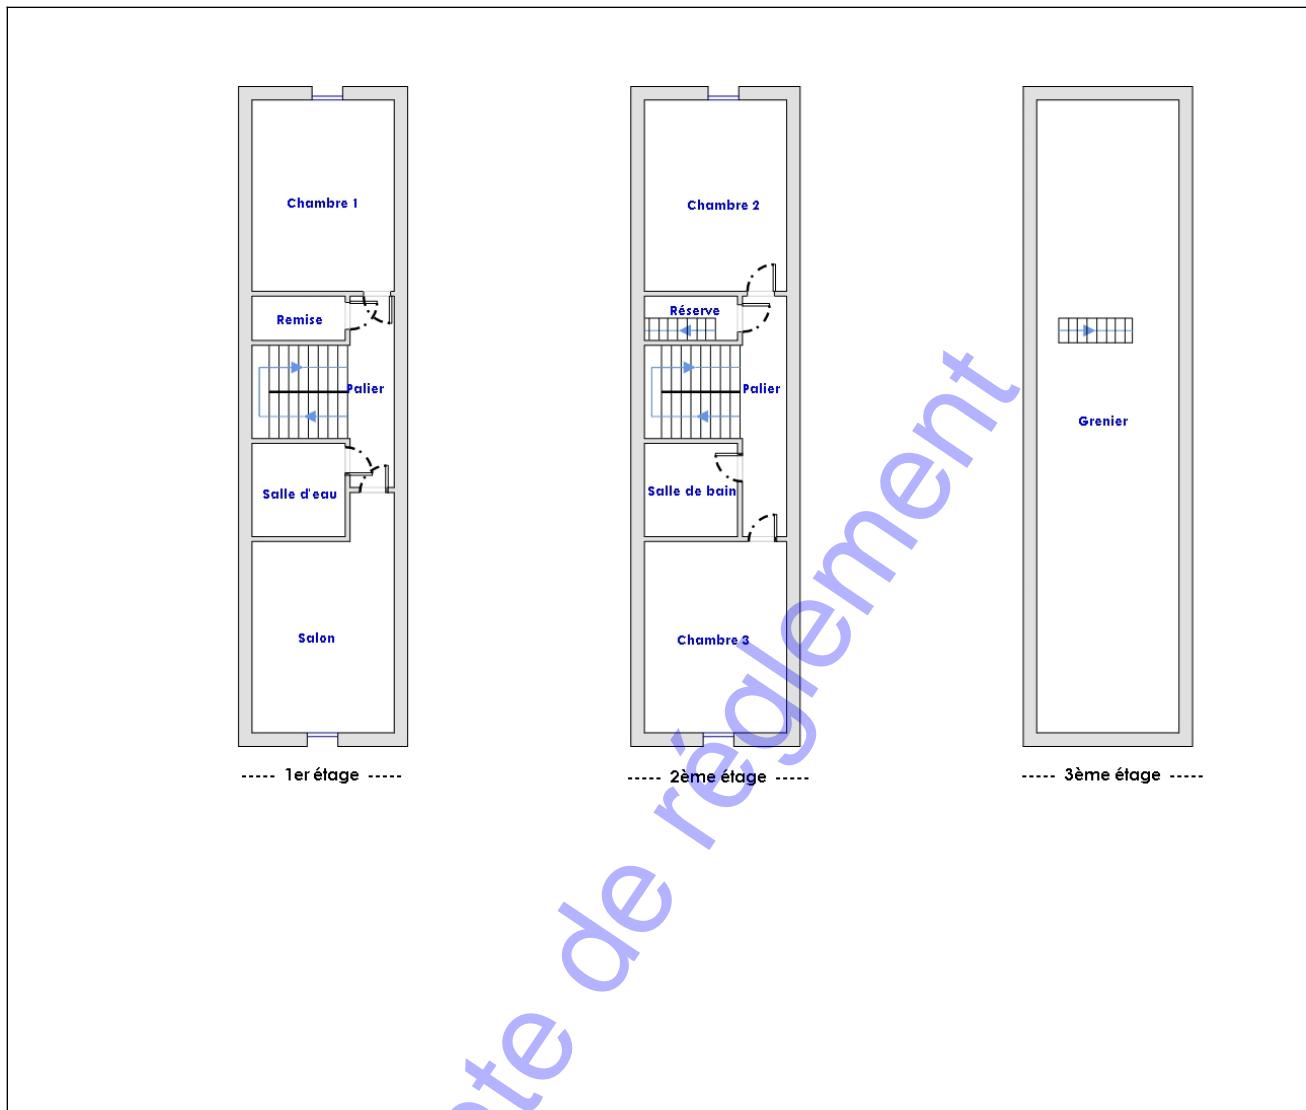
Annexe – Croquis de repérage

Combles sur cuisine,Wc (Absence de trappe de visite)

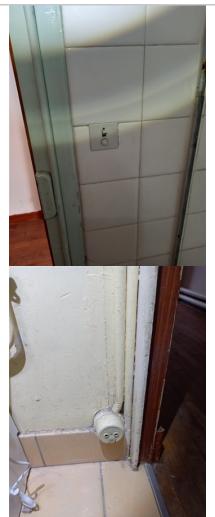
<p>Local contenant une baignoire ou une douche : l'installation électrique ne répond pas aux prescriptions particulières appliquées à ce local (adéquation entre l'emplacement où est installé le matériel électrique et les caractéristiques de ce dernier – respect des règles de protection contre les chocs électriques liées aux zones).</p> <p><b>Remarques :</b> Installation électrique ne répondant pas aux prescriptions particulières appliquées aux locaux contenant une baignoire ou une douche Présence d'une Prise 2 P Sans Terre ; <b>Faire intervenir un électricien qualifié afin de modifier l'installation pour la rendre adaptée aux locaux contenant une douche ou une baignoire</b></p>
