Résumé de l'expertise N° 2024/06/18 MOLIERE

Adresse : **8 Rue de la commanderie**
Commune : **85450 PUYRAVULT**

Périmètre de repérage :.... **MAISON**

Prestations réalisées : Constat amiante avant-vente, Etat relatif à la présence de termites, Diag. Installations Electricité, Diagnostic de Performance Energétique

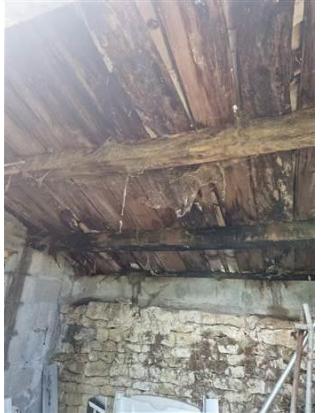
petit toit	Plafond - Bois et tuile	--- Champignons lignivores ---: décoloration du bois, dégradation du bois (élément(s) fortement dégradé(s))

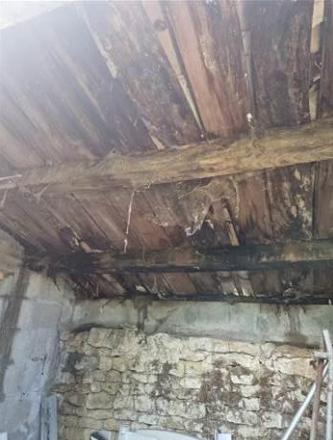
<p>Photo n° PhTer002 Localisation : petit toit Ouvrage : Plafond - Bois et tuile Parasite : --- Champignons lignivores --- Indices : décoloration du bois, dégradation du bois (élément(s) fortement dégradé(s))</p>

A cause de l'absence de trappe, un désardoisage ou un détuilage permettrait une inspection de la charpente non visible lors de la visite

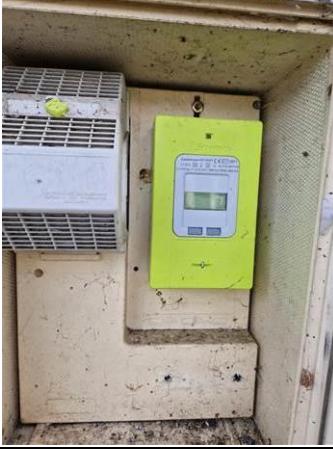
<p>Photo du Compteur électrique</p>

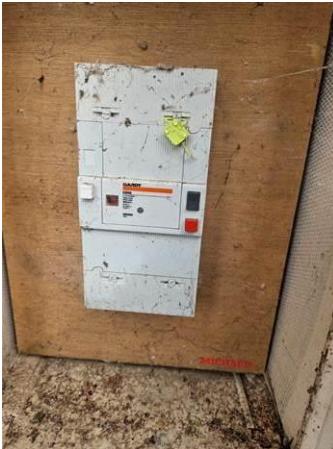
<p>Photo PhEle001 Libellé de l'anomalie : B1.3 b Le dispositif assurant la coupure d'urgence n'est pas situé à l'intérieur du logement ou dans un emplacement accessible directement depuis le logement. Remarques : L'AGCP (Appareil Général de Commande et de Protection) n'est pas placé à l'intérieur de la partie privative du logement ; Faire intervenir un électricien qualifié afin d'installer un AGCP à l'intérieur de la partie privative du logement (AGCP à cote du portail)</p>

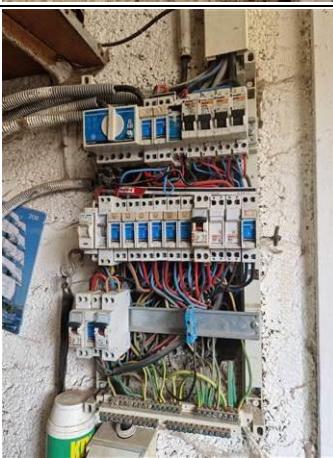
<p>Photo n° PhEle002 B11 a1 L'ensemble de l'installation électrique est protégée par au moins un dispositif différentiel à haute sensibilité inf. ou égal à 30 mA.</p>

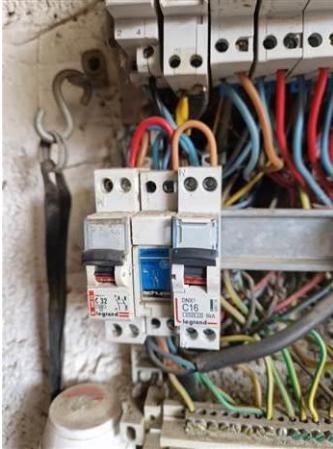
<p>Photo PhEle003 Libellé de l'anomalie : B4.3 f3 A l'intérieur du tableau, la section d'au moins un conducteur alimentant les dispositifs de protection n'est pas adaptée au courant de réglage du disjoncteur de branchement. Remarques : La section des conducteurs de pontage n'est pas en adéquation avec le courant de réglage du disjoncteur de branchement</p>

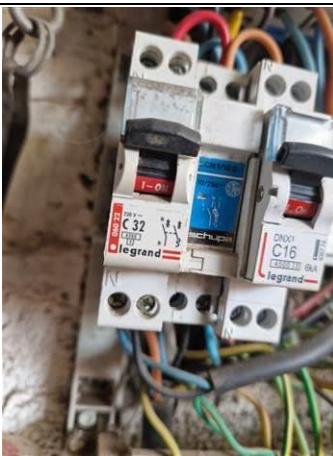
<p>Photo PhEle004 Libellé de l'anomalie : B4.3 f1 La section des conducteurs de la canalisation alimentant le seul tableau n'est pas adaptée au courant de réglage du disjoncteur de branchement. Remarques : (section sous le disjoncteur 32)</p>
