Résumé de l'expertise N° 2024/06/20 GOUET

Adresse : **9 Rue Michel moteau**

Commune : **85400 LES MAGNILS-REIGNIERS**

Prestations réalisées : Constat amiante avant-vente, Etat relatif à la présence de termites, Diag.
Installations Electricité, Diagnostic de Performance Energétique

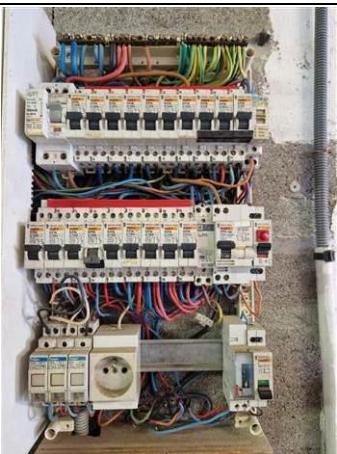
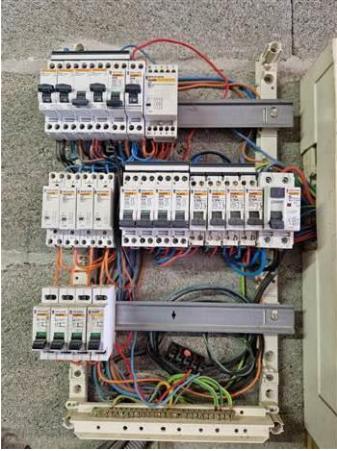
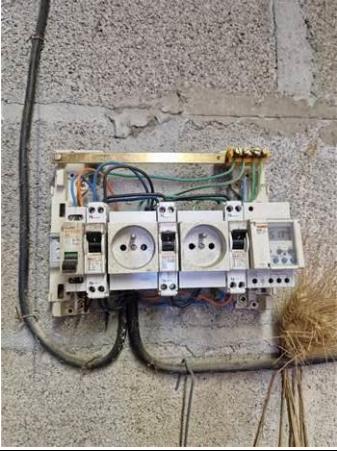
Photo n° PhEle001

B11 a1 L'ensemble de l'installation électrique est protégée par au moins un dispositif différentiel à haute sensibilité inf. ou égal à 30 mA.

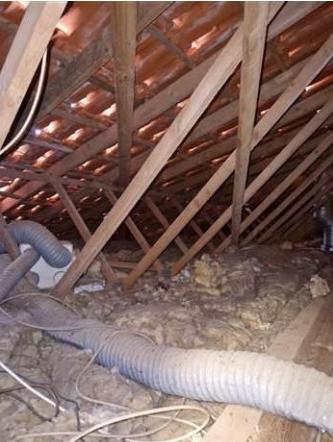
<p>Photo n° PhTer001 Localisation : comble</p>

comble		Absence d'indices d'infestation de termites
Fissure pignon		Absence d'indices d'infestation de termites
