DOSSIER DE DIAGNOSTICS TECHNIQUES

Référence : 3048 MIRAUMONT 06.06.24

Bien :	Maison individuelle
Adresse :	3 impasse des russonnées 85400 LUCON
Numéro de lot :	
Référence Cadastrale :	AR - 466

RAPPORT N° 3048 MIRAUMONT 06.06.24

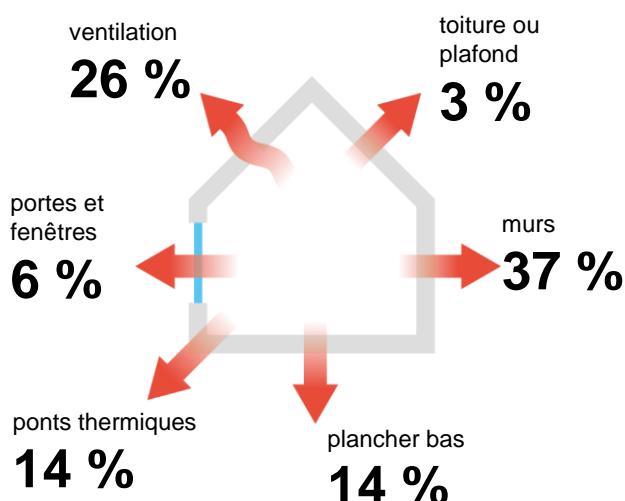
Schéma des déperditions de chaleur

murs	Mur 3 Ouest Blocs de béton creux donnant sur Extérieur, isolation inconnue Mur 2 Sud Blocs de béton creux donnant sur Extérieur, isolation inconnue Mur 1 Est Blocs de béton creux donnant sur Extérieur, isolation inconnue	insuffisante

plancher bas	Plancher 1 Dalle béton donnant sur Terre-plein, isolation inconnue	moyenne

toiture / plafond	Plafond 1 Bois sous solives bois donnant sur Combles perdus, isolé	très bonne

portes et fenêtres	Portes-fenêtres battantes avec soubassement, Menuiserie PVC VIR - double vitrage vertical ($e = 16$ mm) avec Fermeture Portes-fenêtres battantes sans soubassement, Menuiserie PVC VIR - double vitrage vertical ($e = 15$ mm) avec Fermeture Fenêtres battantes, Menuiserie PVC VIR - double vitrage vertical ($e = 20$ mm) avec Fermeture Porte Bois Opaque pleine	très bonne

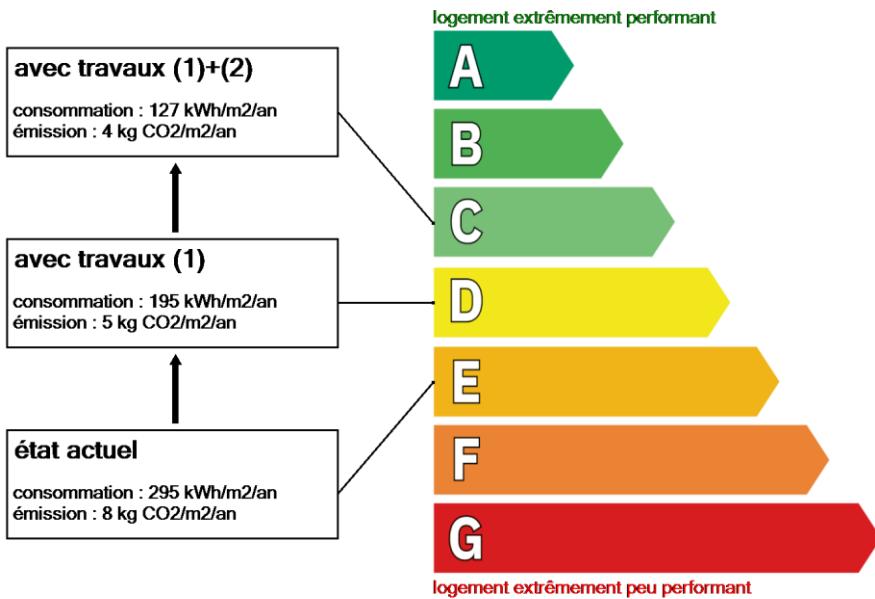
Évolution de la performance après travaux

Les travaux essentiels montant estimé : 2895 à 9682 €

montant estimé : 8000 à 10000 €

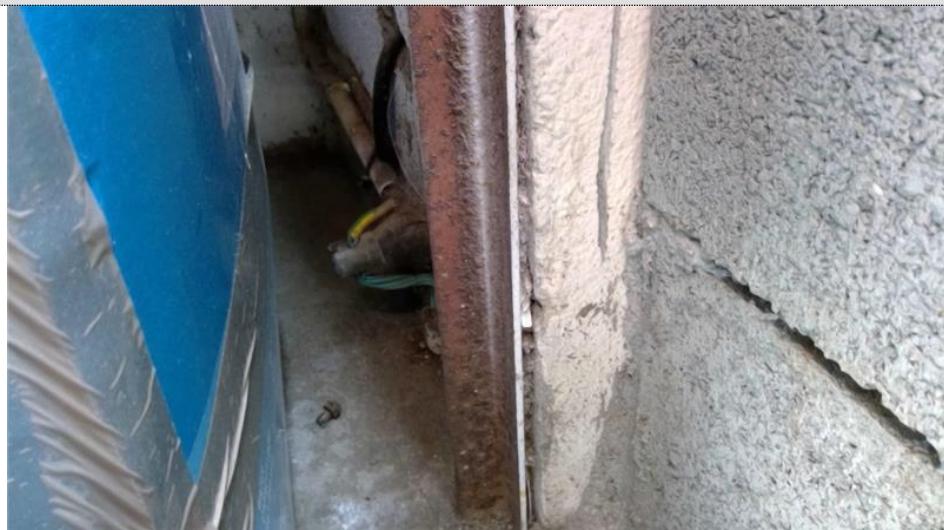
Point de contrôle N° B.3.3.3 a)

<u>Description :</u>	La CONNEXION du CONDUCTEUR DE TERRE, de la LIAISON EQUIPOTENTIELLE principale ou du CONDUCTEUR PRINCIPAL DE PROTECTION, sur la borne ou barrette principale de terre, n'assure pas un contact sûr et durable.
<u>Observation(s)</u>	
<u>Localisation :</u>	Garage

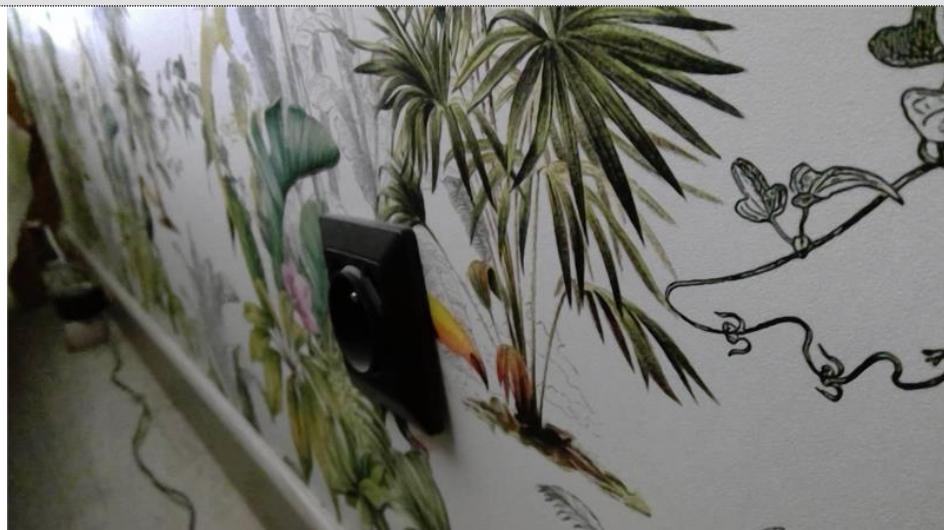
Point de contrôle N° B.3.3.6 a2)

<u>Description :</u>	Au moins un socle de prise de courant comporte une broche de terre non reliée à la terre.
<u>Observation(s)</u>	(Anomalie compensée par le point de contrôle B.3.3.6.1)
<u>Localisation :</u>	Chambre 1 et 2

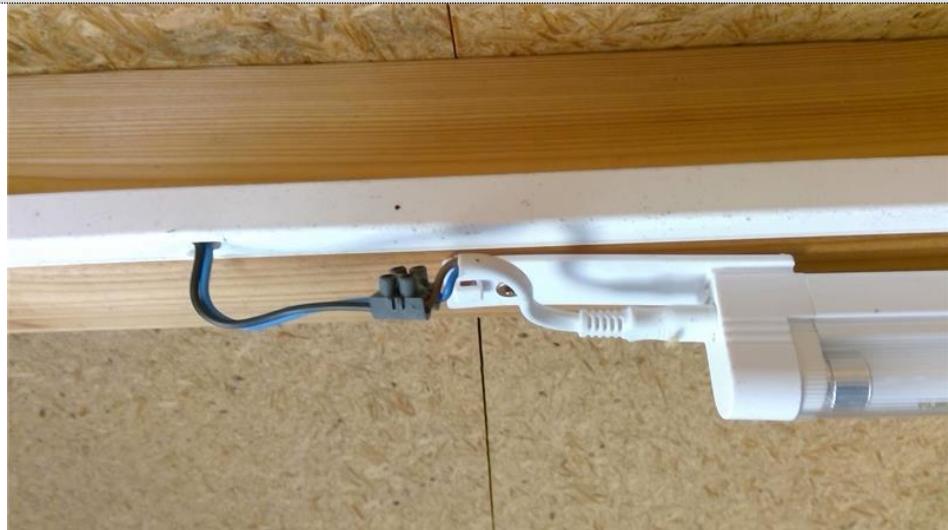
**Point de contrôle N° B.7.3 d)**

<u>Description :</u>	L'installation électrique comporte au moins une CONNEXION avec une partie active nue sous tension accessible.
<u>Observation(s)</u>	
<u>Localisation :</u>	Pièce de vie, cabanon.

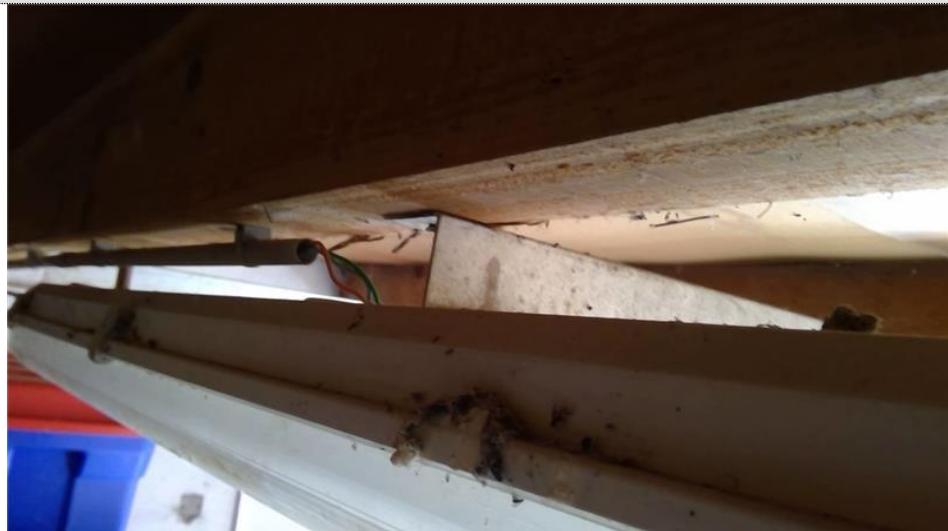
Point de contrôle N° B.8.3 e)

<u>Description :</u>	Au moins un CONDUCTEUR isolé n'est pas placé sur toute sa longueur dans un conduit, une goulotte, une plinthe ou une huisserie, en matière isolante ou métallique, jusqu'à sa pénétration dans le MATERIEL ELECTRIQUE qu'il alimente.
<u>Observation(s)</u>	
<u>Localisation :</u>	Cabanon, garage
