DOSSIER DE DIAGNOSTIC TECHNIQUE

2024.06.26.42219.ROUSSELET

Adresse : **21 ROUTE DES PONTS**

Commune : **85320 - MOUTIERS SUR LE LAY**

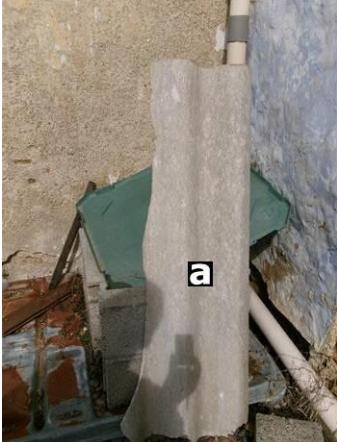
<p>Photo n° Ph002 Localisation : Parties extérieures Ouvrage : 4. Eléments extérieurs - Toitures Partie d'ouvrage : Plaques (fibres-ciment) Description : Plaques (fibres-ciment) (Dépôt)</p>

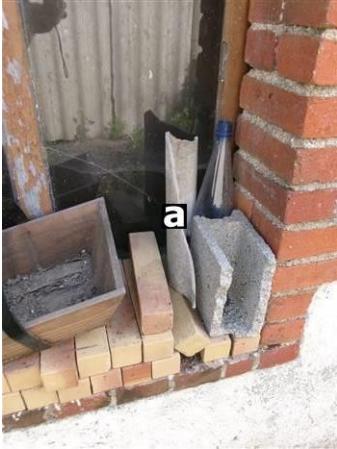
<p>Photo n° Ph002 Localisation : Parties extérieures Ouvrage : 4. Eléments extérieurs - Toitures Partie d'ouvrage : Plaques (fibres-ciment) Description : Plaques (fibres-ciment) (Dépôt)</p>

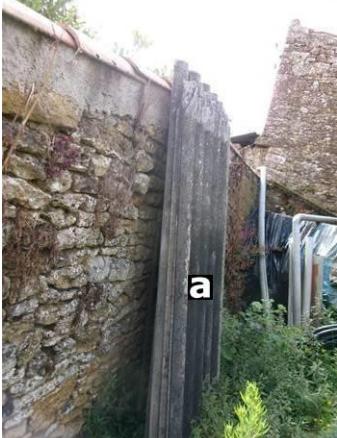
<p>Photo n° Ph002 Localisation : Parties extérieures Ouvrage : 4. Eléments extérieurs - Toitures Partie d'ouvrage : Plaques (fibres-ciment) Description : Plaques (fibres-ciment) (Dépôt)</p>

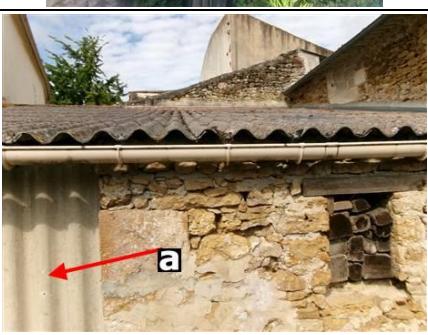
<p>Photo n° Ph016 Localisation : Appentis; Parties extérieures Ouvrage : 1. Parois verticales intérieures - Murs, Cloisons "en dur" et Poteaux (périphériques et intérieurs) Partie d'ouvrage : Revêtements durs (amiante-ciment) Description : Revêtements durs (amiante-ciment)</p>

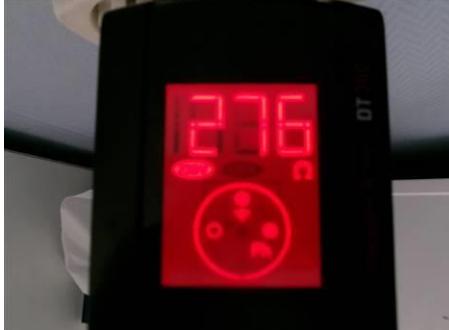
Photo Ph006 Libellé de l'anomalie : La valeur de la résistance de la prise de terre n'est pas adaptée au courant différentiel résiduel (sensibilité) du ou des dispositifs différentiels protégeant l'ensemble de l'installation électrique. Remarques : Valeur de la résistance de la prise de terre inadaptée au(x) dispositif(s) différentiel(s) (Salle d'eau) ; Faire intervenir un électricien qualifié afin d'adapter la prise de terre au(x) dispositif(s) différentiel

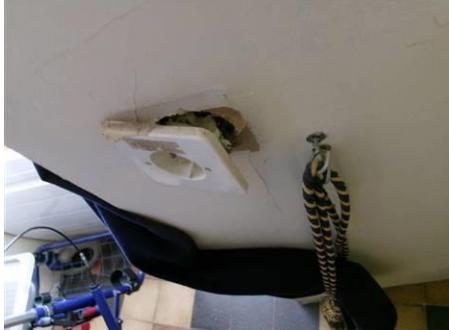
Photo Ph007 Libellé de l'anomalie : L'Enveloppe d'au moins un matériel est manquante ou détériorée. Remarques : Présence de matériel électrique en place dont l'enveloppe présente des détériorations - Elément à refixer

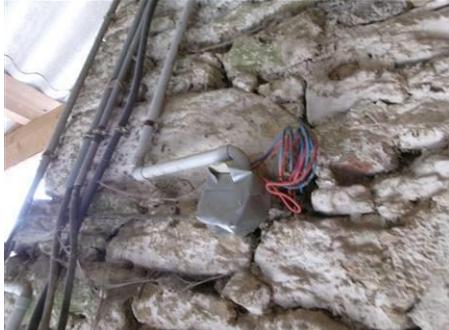
Photo Ph008 Libellé de l'anomalie : Au moins un conducteur isolé n'est pas placé sur toute sa longueur dans un conduit, une goulotte ou une plinthe ou une huissérie, en matière isolante ou métallique, jusqu'à sa pénétration dans le matériel électrique qu'il alimente. Remarques : Présence de conducteurs électriques non protégés mécaniquement ; Faire intervenir un électricien qualifié afin d'installer des protections mécanique sur les conducteurs non protégés

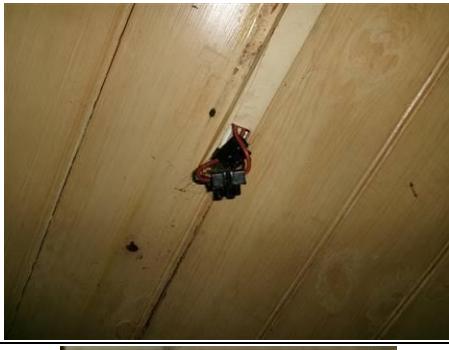
<p>Photo Ph008 Libellé de l'anomalie : Au moins un conducteur isolé n'est pas placé sur toute sa longueur dans un conduit, une goulotte ou une plinthe ou une huisserie, en matière isolante ou métallique, jusqu'à sa pénétration dans le matériel électrique qu'il alimente. Remarques : Présence de conducteurs électriques non protégés mécaniquement ; Faire intervenir un électricien qualifié afin d'installer des protections mécanique sur les conducteurs non protégés</p>

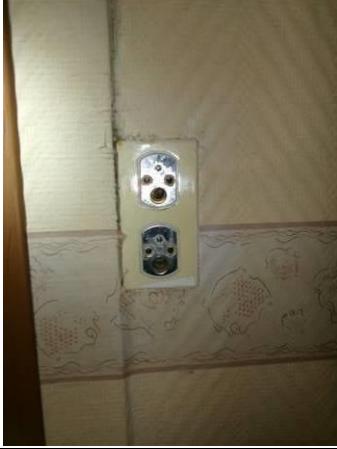
<p>Photo Ph009 Libellé de l'anomalie : L'installation électrique comporte au moins une connexion avec une partie active nue sous tension accessible. Remarques : Présence de connexion de matériel électrique présentant des parties actives nues sous tension - Dominos sans boîtier de connexion</p>

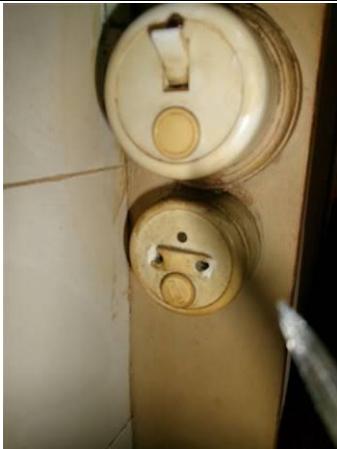
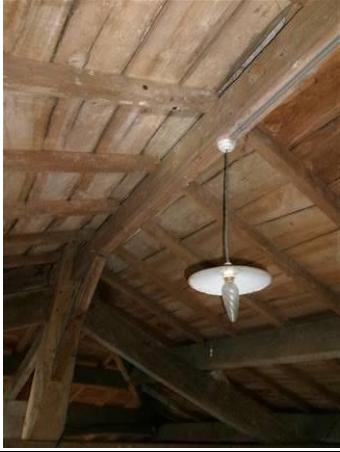
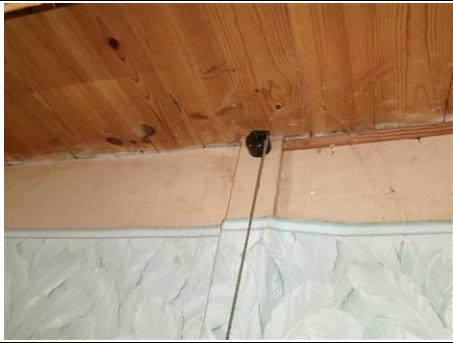
<p>Photo Ph010 Libellé de l'anomalie : L'installation comporte au moins un matériel électrique vétuste. Remarques : Présence de matériel électrique vétuste (douilles, interrupteurs, socles de prise...)</p>

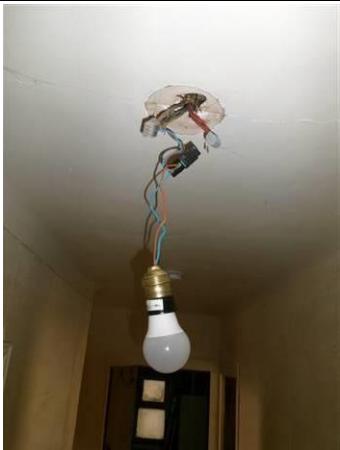
<p>Photo Ph010 Libellé de l'anomalie : L'installation comporte au moins un matériel électrique vétuste. Remarques : Présence de matériel électrique vétuste (douilles, interrupteurs, socles de prise...)</p>

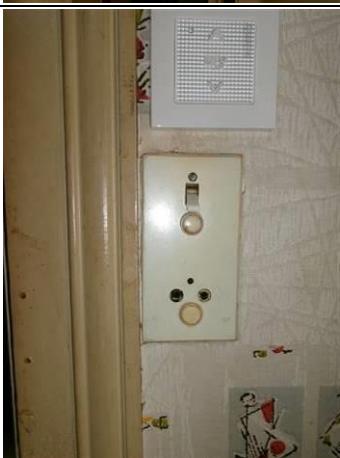
<p>Photo Ph011 Libellé de l'anomalie : L'installation comporte au moins un matériel électrique inadapté à l'usage. Remarques : Douille métal non relié à la terre</p>

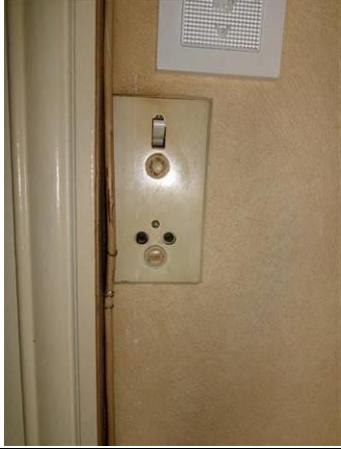
<p>Photo Ph013 Libellé de l'anomalie : Au moins un socle de prise de courant comporte une broche de terre non reliée à la terre. Remarques : Présence de circuits électriques non équipés de conducteurs de protection ; Faire intervenir un électricien qualifié afin d'installer des conducteurs de protection sur les circuits qui n'en sont pas équipés</p>

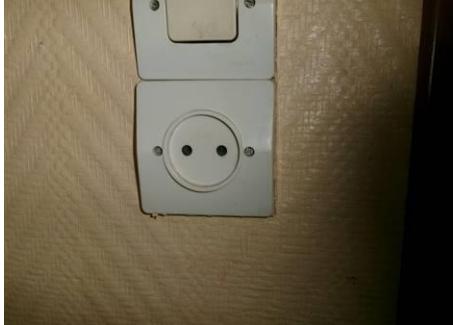
<p>Photo Ph015 Libellé de l'information complémentaire : Au moins un socle de prise de courant ne possède pas un puits de 15 mm. Remarques : L'ensemble des prises de courant ne possède pas de puits de 15 mm</p>

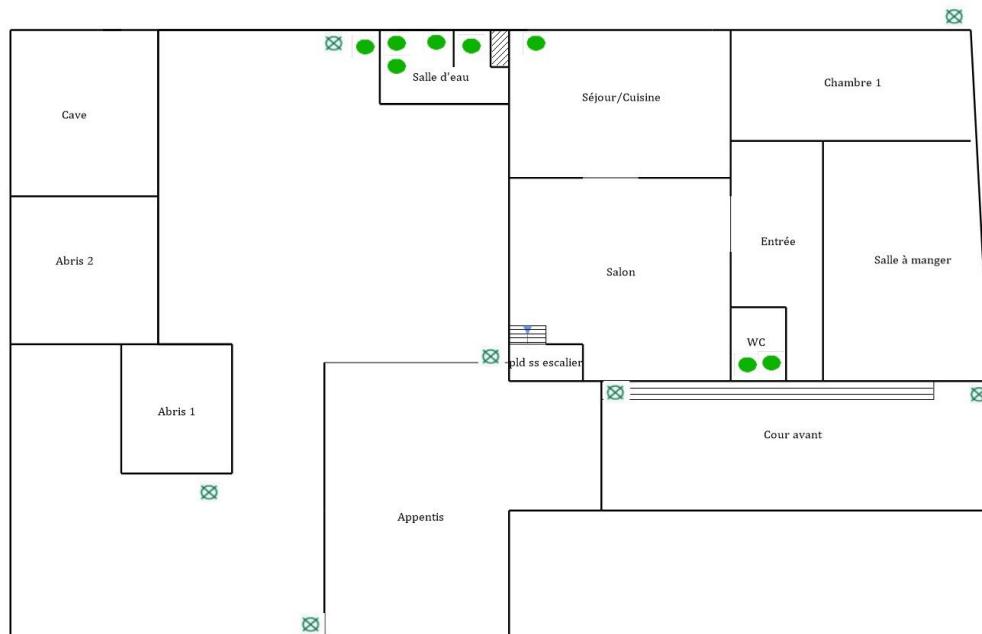
----- RDC -----

Eaux Usées
Non conforme
Eaux Pluviales
Conforme

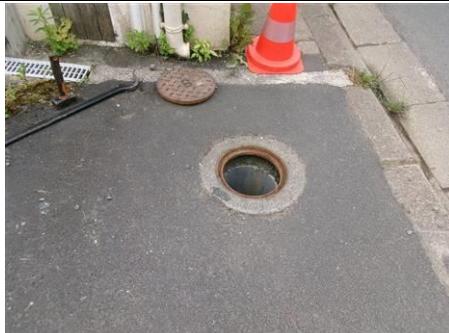
Photo n° Ph003
Localisation : Eau Usée
Description : Type de raccordement :
Tabouret de passage direct

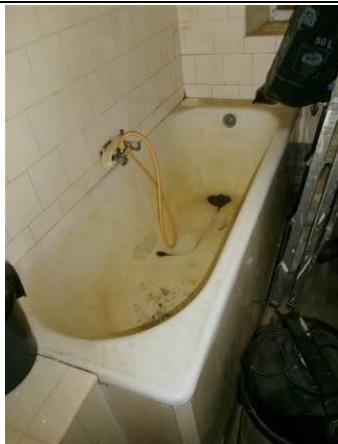
Photo n° Ph004
Localisation : Eau Usée : Salle de bains
Description : Baignoire : Rejet dans les eaux pluviales

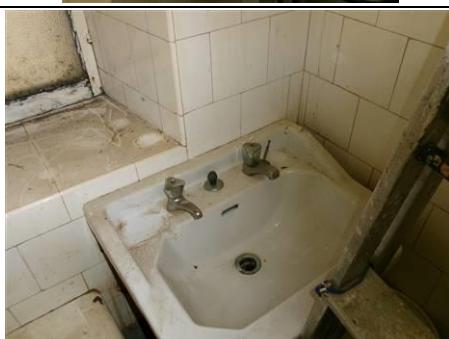
Photo n° Ph005
Localisation : Eau Usée : Salle de bains
Description : Lavabo : Rejet dans les eaux pluviales

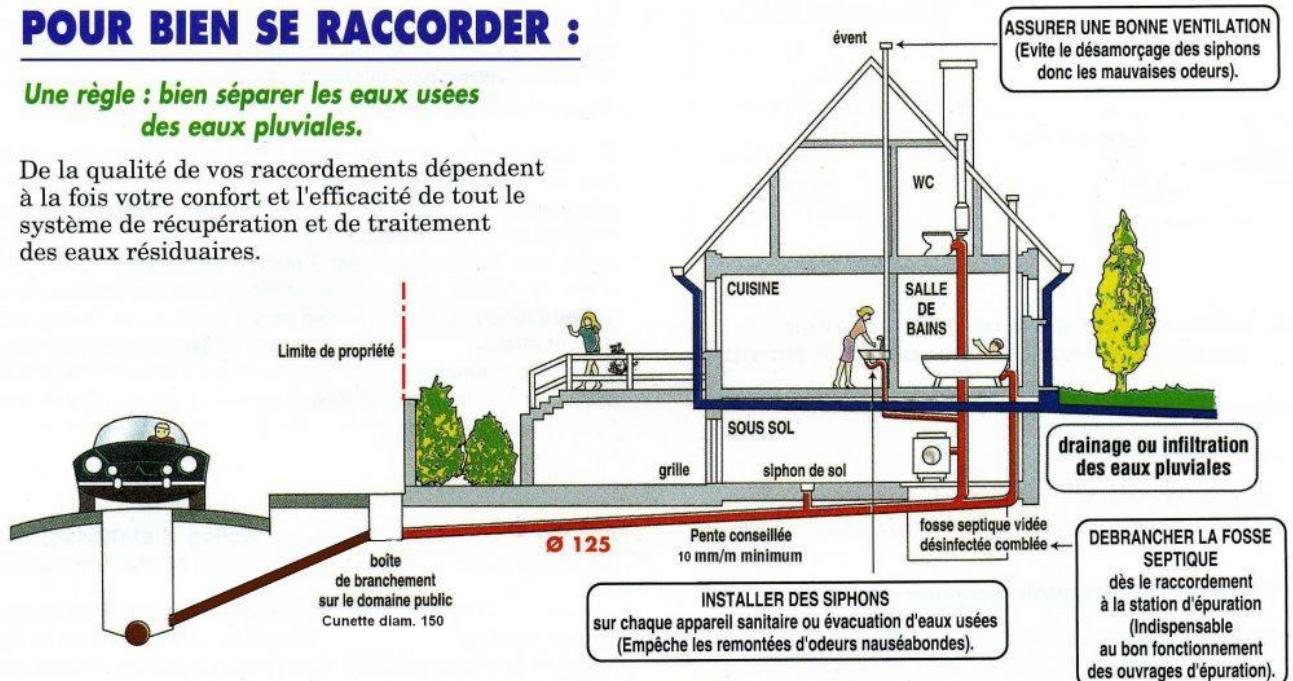
**Une règle : bien séparer les eaux usées
des eaux pluviales.**

Schéma de principe à adapter au cas par cas.
