ETAT MENTIONNANT LA PRESENCE OU L'ABSENCE DE MATERIAUX ET PRODUITS CONTENANT DE L'AMIANTE DANS LES IMMEUBLES BATIS

N° de dossier :
3428-JE-THERON

Date d'intervention : 23/04/2024

Description du site	
Maison d'habitation de plain pied avec garage non attenant et abri de jardin	
Propriétaire du ou des bâtiments	
Nom ou raison sociale	: M. et Mme THERON
Adresse	: 16 rue du Nord - Frosse
Code Postal	: 85320
Ville	: CORPE
Périmètre de la prestation	
Dans le cadre de cette mission, l'intervenant a examiné uniquement les locaux et les volumes auxquels il a pu accéder dans les conditions normales de sécurité.	
Département	: VENDEE
Commune	: CORPE
Adresse	: 16 rue du Nord - Frosse
Code postal	: 85320
Type de bien	: Habitation (maisons individuelles) Maison
Référence cadastrale	: AB 267
Nombre de niveau(x)	: 1
Nombre de sous sol	: 0
Année de construction	: 1978

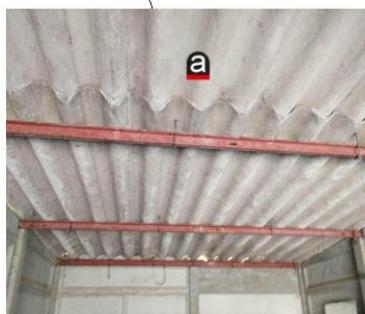
8. SCHÉMA DE LOCALISATION

Désignation	Composant de la construction	Parties du composant vérifié	Localisation	N° de prélèvement ou d'identification	Méthode analyse	Présence amiante		Flocages, calorifugeage, faux plafonds		Autres matériaux	
						Oui	Non	Grille N°	Résultats (1)	Grille N°	Résultats (2)
Garage	Toiture	Plaques ondulées amiante ciment	Toiture		Sur jugement de l'opérateur	Oui				1	EP
