Dossier Technique Immobilier

Numéro de dossier : 24/IMO/220493
Date du repérage : 06/06/2024

Adresse : **39 Route de la Jonelière**

Commune : **44300 NANTES**

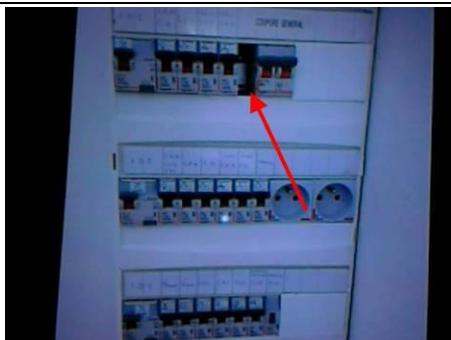
**Photo PhEle001**

Libellé de l'anomalie : B7.3 e L'installation électrique comporte au moins un dispositif de protection avec une partie active nue sous tension accessible.
