DOSSIER DE DIAGNOSTIC TECHNIQUE

2024.04.09.41650.GAILLARD

Date du repérage : 12/04/2024

Adresse : **95 avenue Amiral Courbet**

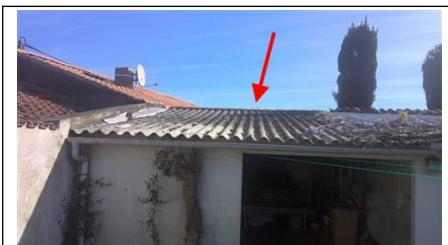
Photo n° Ph001
Localisation : Garage 1
Ouvrage : Toitures
Partie d'ouvrage : Plaques (fibres-ciment)
Description : Plaques (fibres-ciment)
Localisation sur croquis : ZPS0001

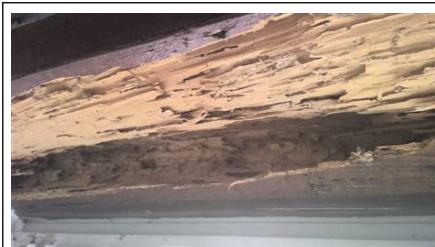
Photo n° Ph011
Localisation : Chambre 4
Ouvrage : Sol - Béton et Brut
Mur - A, B, C, D, E, F - Plâtre ou assimilé et Peinture
Plafond - Bois et Brut
Plinthes - Bois et Peinture
Fenêtre - B - Bois et Peinture
Porte 1 - A - Bois et Peinture
Porte 2 - B - Aluminium et Brut
Embrasure fenêtre - B - Plâtre ou assimilé et Peinture
Embrasure porte - B - Plâtre ou assimilé et Peinture, Ferme
Parasite : Présence d'indices d'infestation de termites
Indices : altérations dans le bois (éléments fortement dégradés)

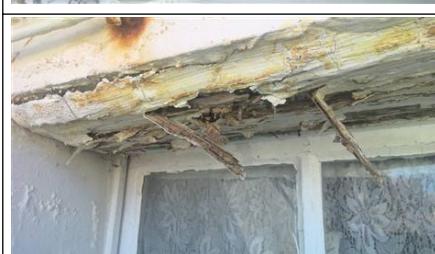
Photo n° Ph012
Localisation : Extérieur
Ouvrage : Sol - Bitume, terre et herbe, plantations diverses
Parasite : Présence d'indices d'infestation de termites, Présence d'indices d'infestation d'autres agents de dégradation biologique du bois
Indices : altérations dans le bois

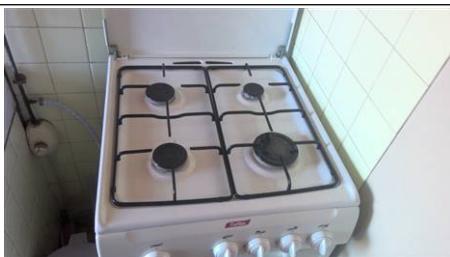
Photo n° Ph003
Localisation : Cuisine
Cuisinière IGNIS (Type : Non raccordé)

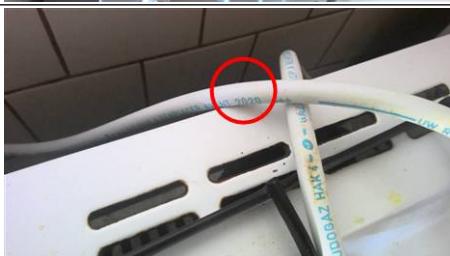
Photo n° Ph004
14 : la date limite d'utilisation du tuyau d'alimentation n'est pas lisible ou est dépassée. (Cuisine)
La date limite d'utilisation du tuyau non rigide est dépassée

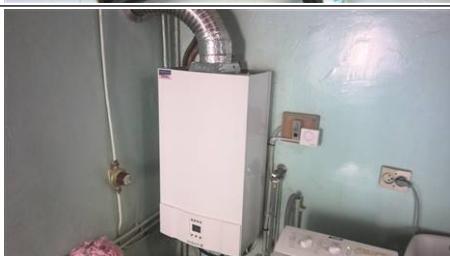
Photo n° Ph005
Localisation : Autres
Chaudière DE DIETRICH (Type : Raccordé)

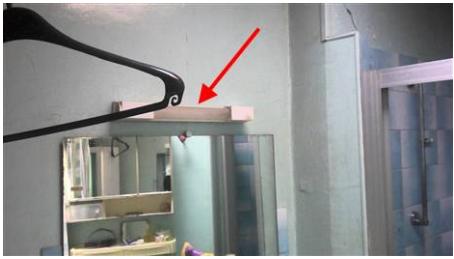
<p>Photo Ph018 Libellé de l'anomalie : Local contenant une baignoire ou une douche : l'installation électrique ne répond pas aux prescriptions particulières appliquées à ce local (adéquation entre l'emplacement où est installé le matériel électrique et les caractéristiques de ce dernier – respect des règles de protection contre les chocs électriques liées aux zones). Remarques : Présence de matériel électrique inadapté placé en zone 2 d'un local contenant une douche ou une baignoire Prise de courant en zone 3 sans DDHS ; Faire intervenir un électricien qualifié afin de supprimer le matériel électrique inadapté ou le remplacer par du matériel adapté</p>

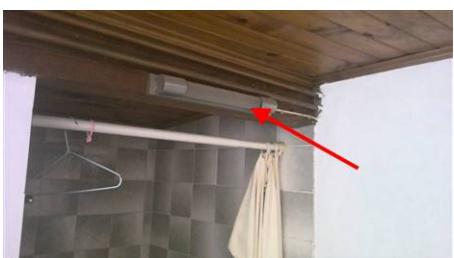
<p>Photo Ph018 Libellé de l'anomalie : Local contenant une baignoire ou une douche : l'installation électrique ne répond pas aux prescriptions particulières appliquées à ce local (adéquation entre l'emplacement où est installé le matériel électrique et les caractéristiques de ce dernier – respect des règles de protection contre les chocs électriques liées aux zones). Remarques : Présence de matériel électrique inadapté placé en zone 2 d'un local contenant une douche ou une baignoire Prise de courant en zone 3 sans DDHS ; Faire intervenir un électricien qualifié afin de supprimer le matériel électrique inadapté ou le remplacer par du matériel adapté</p>

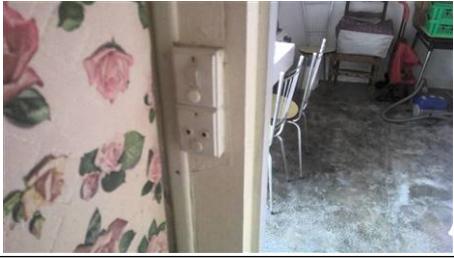
<p>Photo Ph019 Libellé de l'anomalie : Au moins un socle de prise de courant ne comporte pas de broche de terre. Remarques : Présence de prises non équipées de la terre</p>

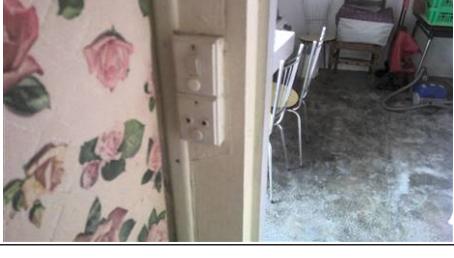
<p>Photo Ph021 Libellé de l'information complémentaire : Au moins un socle de prise de courant n'est pas de type à obturateur Remarques : Présence de socles de prises non équipés d'obturateur</p>

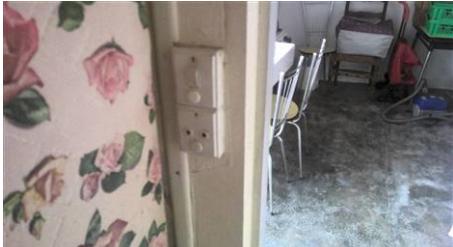
<p>Photo Ph022 Libellé de l'information complémentaire : Au moins un socle de prise de courant ne possède pas un puits de 15 mm. Remarques : L'ensemble des prises de courant ne possède pas de puits de 15 mm</p>

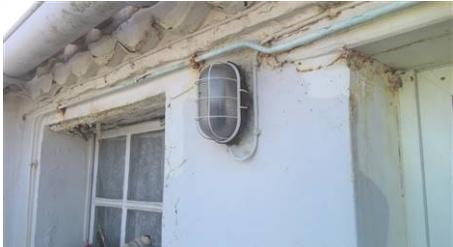
<p>Photo Ph023 Libellé de l'anomalie : L'installation comporte au moins un matériel électrique inadapté à l'usage. Remarques : Luminaire extérieur sans indice de protection Douille métal non relié à la terre</p>

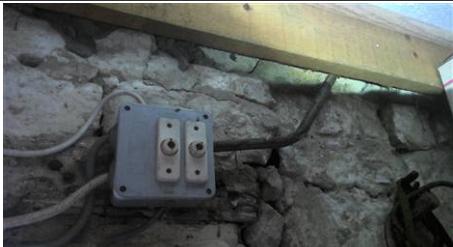
<p>Photo Ph024 Libellé de l'anomalie : Le type d'au moins un fusible ou un disjoncteur n'est plus autorisé (fusible à tabatière, à broches rechargeables, coupe-circuit à fusible de type industriel, disjoncteur réglable en courant protégeant des circuits terminaux). Remarques : Contrôle impossible: Absence de tableau de répartition Présence de fusible(s) de type à broche(s) rechargeable(s) ; Faire intervenir un électricien qualifié afin de remplacer le(s) fusible(s) de type à broche(s) rechargeable(s) par des protections autorisées</p>

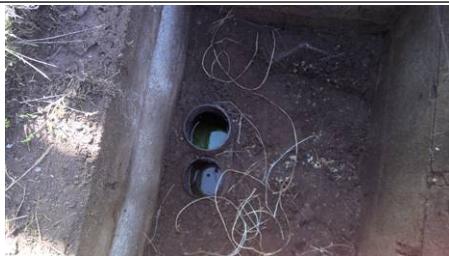
Photo n° Ph002
Localisation : Eau Usée
Description : Type de raccordement : Siphon
disconnecteur
