PROCÈS-VERBAL D'ASSEMBLÉE GÉNÉRALE

A NALLIERS (VENDÉE) 85370 11 Rue de l'Ile Bouée,
Une maison d'habitation comprenant :

DIAGNOSTICS IMMOBILIERS

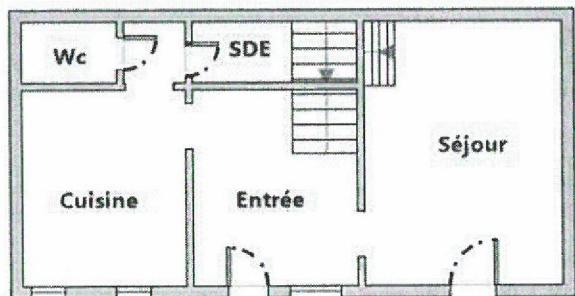
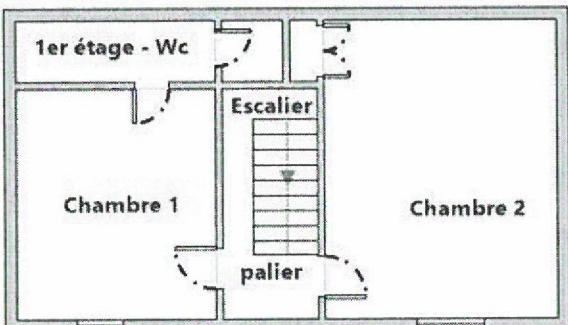
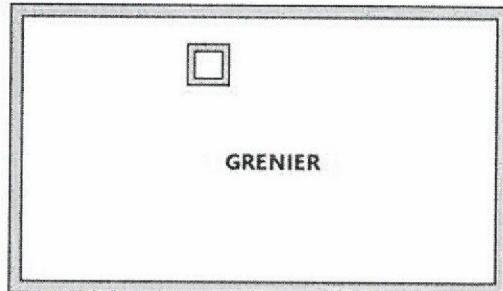
7.1 - Annexe - Schéma de repérage

Planche (croquis) de repérage technique effectué par le cabinet : LA MAISON DU DIAG, auteur : RAGOT Céline
Dossier n° 2019/02/18 PLAIR du
Adresse du bien : 13 Rue de l ile bouée (Non communiqué) 85370 NALLIERS

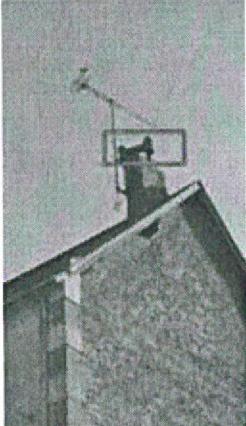
Localisation	Identifiant + Description	Conclusion (justification)	Etat de conservation** et préconisations*	Photo
Toiture extérieur	Identifiant: M001 Description: Conduits de cheminée <u>Liste selon annexe 13-9 du CSP :</u> B	Présence d'amiante (Sur décision de l'opérateur)	Matériau non dégradé Résultat EP** Préconisation : Il est recommandé de réaliser une évaluation périodique. Recommendation : Voir les Mesures d'ordre général – Obligations réglementaires

<p>Photo n° PhA001 Localisation : Toiture extérieur Ouvrage : Eléments ponctuels Partie d'ouvrage : Conduits de cheminée Description : Conduits de cheminée Localisation sur croquis : 001</p>

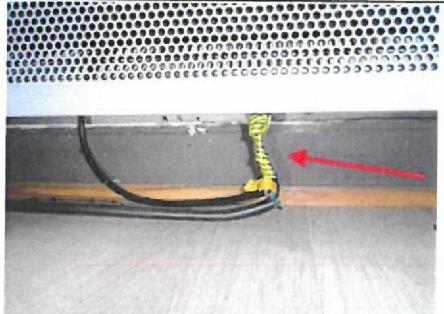
<p>Photo PhEle001 Libellé de l'anomalie : B8.3 b L'installation comporte au moins un matériel électrique inadapté à l'usage. Commentaire : Présence de matériel inadapté Remarques : Présence de matériel électrique inadapté à l'usage ; Faire intervenir un électricien qualifié afin de remplacer les matériaux inadaptés par du matériel autorisé</p>

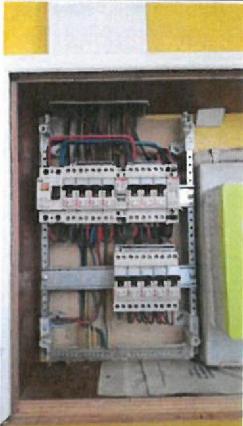
<p>Photo n° PhEle002 B11 a2 Une partie seulement de l'installation électrique est protégé par au moins un dispositif différentiel à haute sensibilité inf. ou égal à 30 mA.</p>

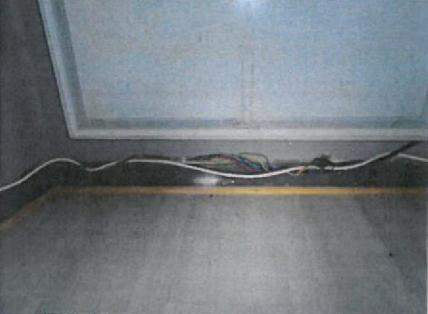
<p>Photo PhEle003 Libellé de l'anomalie : B8.3 e Au moins un conducteur isolé n'est pas placé sur toute sa longueur dans un conduit, une goulotte ou une plinthe ou une huisserie, en matière isolante ou métallique, jusqu'à sa pénétration dans le matériel électrique qu'il alimente. Commentaire : Présence de risques de contact direct avec des éléments sous tension Remarques : Présence de conducteurs électriques non protégés mécaniquement ; Faire intervenir un électricien qualifié afin d'installer des protections mécaniques sur les conducteurs non protégés</p>

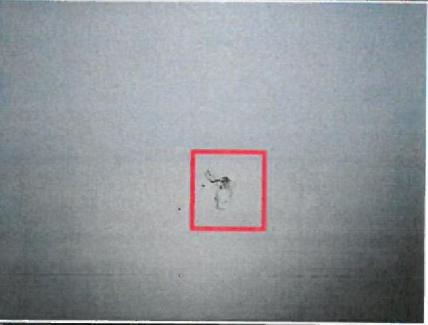
<p>Photo PhEle004 Libellé de l'anomalie : B7.3 e L'installation électrique comporte au moins un dispositif de protection avec une partie active nue sous tension accessible. Commentaire : Présence de risques de contact direct avec des éléments sous tension Remarques : Présence de dispositif de protection de matériel électrique présentant des parties actives nues sous tension ; Faire intervenir un électricien qualifié afin de remplacer les matériaux présentant des parties actives nues sous tension</p>
