## Rapport de mission de repérage des matériaux et produits contenant de l'amiante pour l'établissement du constat établi à l'occasion de la vente d'un immeuble bâti (listes A et B de l'annexe 13-9 du Code de la Santé publique)

Numéro de dossier : 2019/02/18 PLAIRE  
 Date du repérage : 18/02/2019

Adresse	Rue : ..... <b>13 Rue de l ile bouée</b> Bât., escalier, niveau, appartement n°, lot n°: <b>Lot numéro Non communiqué,</b> Code postal, ville : <b>. 85370 NALLIERS</b>
Périmètre de repérage :	..... <b>MAISON PIERRE</b>
Type de logement :	..... <b>MAISON</b>
Fonction principale du bâtiment :	..... <b>Habitation (maison individuelle)</b>
Date de construction :	..... <b>AVANT 1949</b>

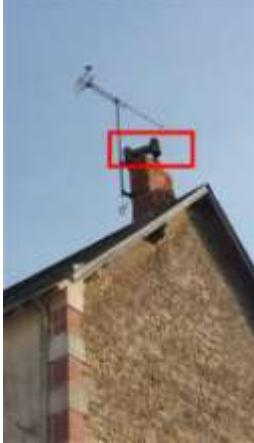
Localisation	Identifiant + Description	Conclusion (justification)	Etat de conservation** et préconisations*	Photo
Toiture extérieur	<u>Identifiant:</u> M001 <u>Description:</u> Conduits de cheminée <u>Liste selon annexe.13-9 du CSP :</u> B	Présence d'amiante (Sur décision de l'opérateur)	Matériau non dégradé  <b>Résultat EP**</b>  <b>Préconisation :</b> Il est recommandé de réaliser une évaluation périodique.  <b>Recommandation :</b> Voir les Mesures d'ordre général – Obligations réglementaires

Résultat EP : Il est recommandé de réaliser une évaluation périodique.

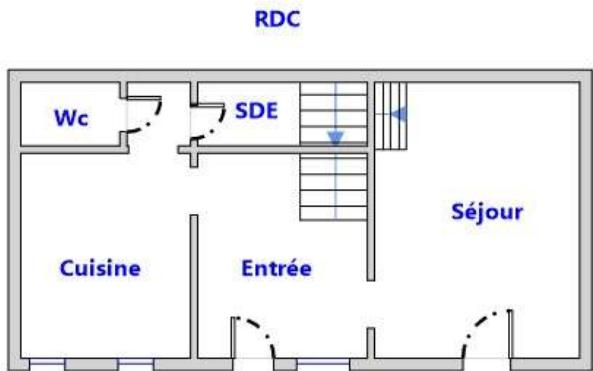
Planche (croquis) de repérage technique effectué par le cabinet : **LA MAISON DU DIAG**, auteur : **RAGOT Céline**  
Dossier n° 2019/02/18 PLAIR du  
Adresse du bien : 13 Rue de l ile bouée (Non communiqué) 85370 NALLIERS

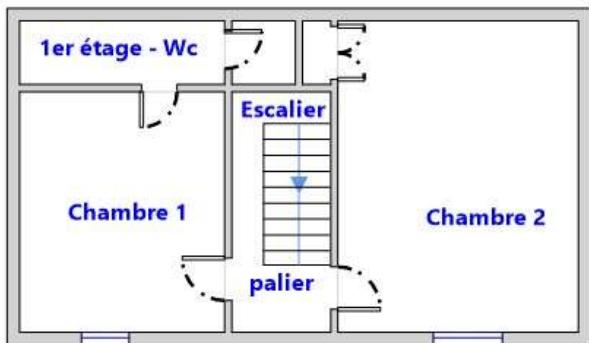
Planche (croquis) de repérage technique effectué par le cabinet : LA MAISON DU DIAG, auteur : RAGOT Céline  
 Dossier n° 2019/02/18 PLAIR du  
 Adresse du bien : 13 Rue de l ile bouée (Non communiqué) 85370 NALLIERS

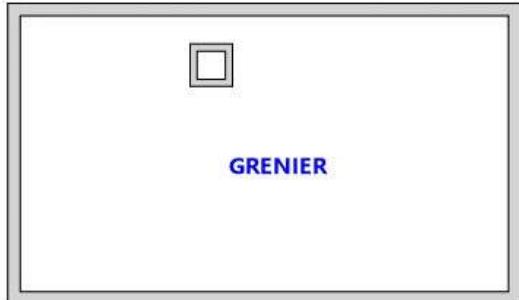
Planche (croquis) de repérage technique effectué par le cabinet : LA MAISON DU DIAG, auteur : RAGOT Céline  
 Dossier n° 2019/02/18 PLAIR du  
 Adresse du bien : 13 Rue de l ile bouée (Non communiqué) 85370 NALLIERS

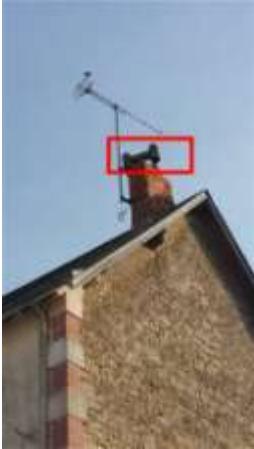
<p>Photo n° PhA001          Localisation : Toiture extérieur          Ouvrage : Eléments ponctuels          Partie d'ouvrage : Conduits de cheminée          Description : Conduits de cheminée          Localisation sur croquis : 001</p>

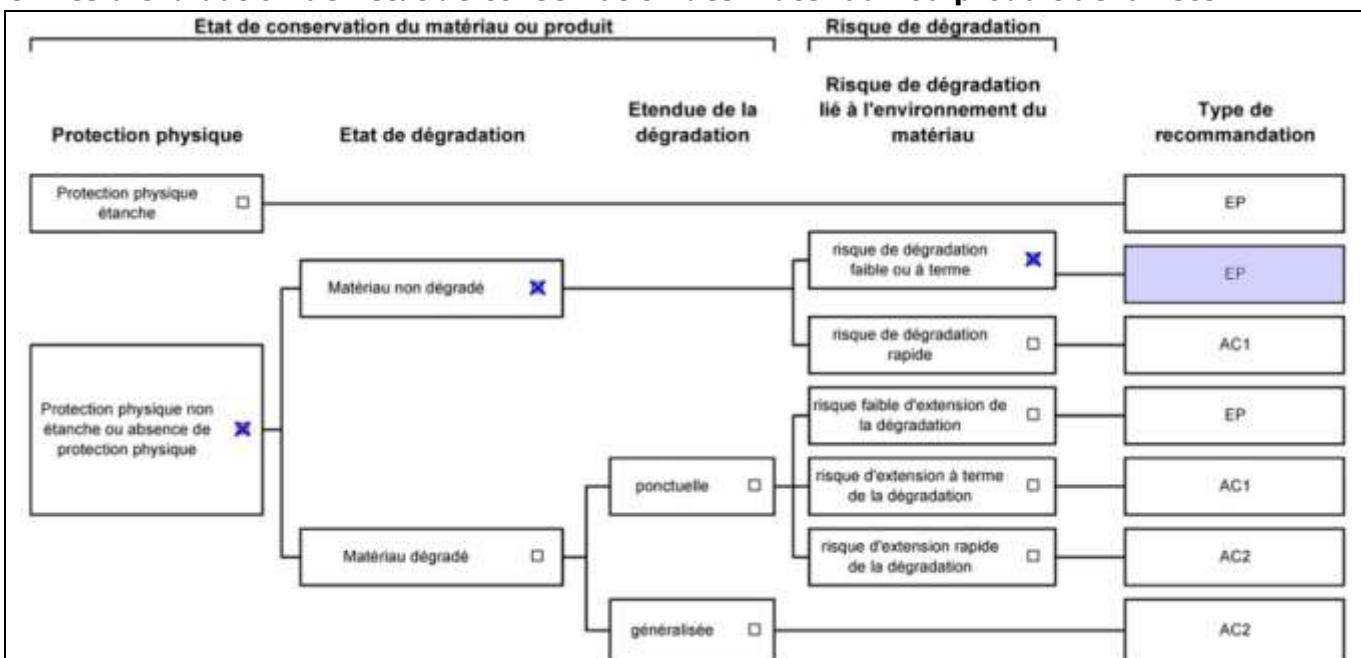
Bâtiment / local ou zone homogène : Toiture extérieur

Identifiant Matériau : M001

Matériau : Conduits de cheminée
