## Résumé de l'expertise N° 2019/02/18 PLAIR

Adresse : ..... **13 Rue de l ile bouée**  
Commune : ..... **85370 NALLIERS**

Périmètre de repérage : ... **MAISON PIERRE**

## Rapport de mission de repérage des matériaux et produits contenant de l'amiante pour l'établissement du constat établi à l'occasion de la vente d'un immeuble bâti (listes A et B de l'annexe 13-9 du Code de la Santé publique)

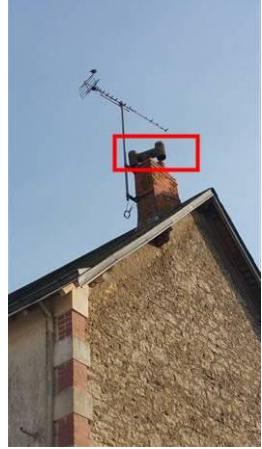
Localisation	Identifiant + Description	Conclusion (justification)	Etat de conservation** et préconisations*	Photo
Toiture extérieur	<u>Identifiant:</u> M001 <u>Description:</u> Conduits de cheminée <u>Liste selon annexe.13-9 du CSP :</u> B	Présence d'amiante (Sur décision de l'opérateur)	<p>Matériau non dégradé</p> <p><b>Résultat</b> EP**</p> <p><b>Préconisation :</b> Il est recommandé de réaliser une évaluation périodique.</p> <p><b>Recommandation :</b> Voir les Mesures d'ordre général – Obligations réglementaires</p>

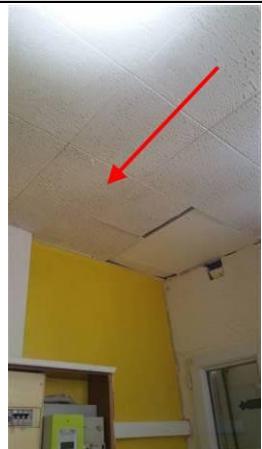
Localisation	Identifiant + Description	Justification	Etat de conservation et préconisations	Photo
Cuisine	<u>Description:</u> Plafond - dalles faux plafond et composite	Refus d'analyse	<p>Matériau dégradé (étendue ponctuelle)</p> <p><b>Résultat</b> EP**</p> <p><b>Préconisation :</b> Il est recommandé de réaliser une évaluation périodique.</p> <p><b>Recommandation :</b> Voir les Mesures d'ordre général – Obligations réglementaires</p>

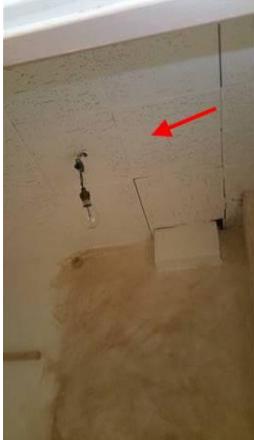
Localisation	Identifiant + Description	Justification	Etat de conservation et préconisations	Photo
Wc	<p><b>Description:</b> Plafond - dalles faux plafond et composite</p>	Refus d'analyse	<p>Matériau dégradé (étendue ponctuelle)</p> <p><b>Résultat :</b> EP**</p> <p><b>Préconisation :</b> Il est recommandé de réaliser une évaluation périodique.</p> <p><b>Recommandation :</b> Voir les Mesures d'ordre général – Obligations réglementaires</p>

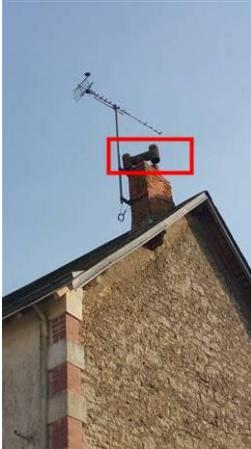
<p>Photo n° PhA001 Localisation : Toiture extérieur Ouvrage : Eléments ponctuels Partie d'ouvrage : Conduits de cheminée Description : Conduits de cheminée Localisation sur croquis : 001</p>

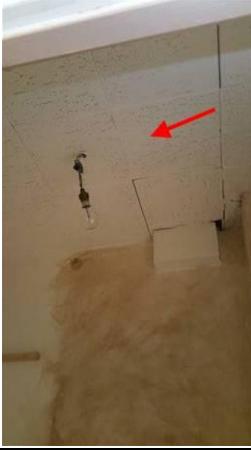
<p>Photo n° PhA002 Localisation : Wc Ouvrage : Substrats et revêtements Partie d'ouvrage : Parties accessibles Description : Plafond - dalles faux plafond et composite</p>

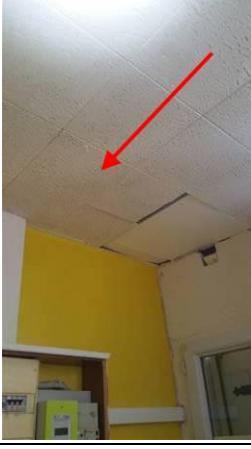
<p>Photo n° PhA003 Localisation : Cuisine Ouvrage : Substrats et revêtements Partie d'ouvrage : Parties accessibles Description : Plafond - dalles faux plafond et composite</p>

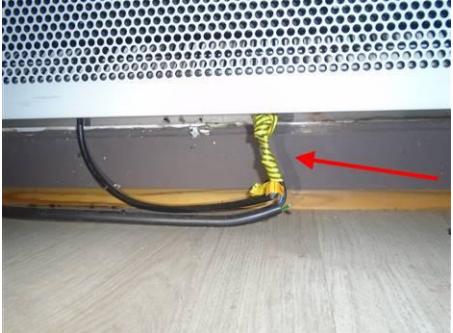
<p><b>Photo PhEle001</b>      Libellé de l'anomalie : B8.3 b L'installation comporte au moins un matériel électrique inadapté à l'usage.      Commentaire : Présence de matériel inadapté      Remarques : Présence de matériel électrique inadapté à l'usage ; Faire intervenir un électricien qualifié afin de remplacer les matériaux inadaptés par du matériel autorisé</p>

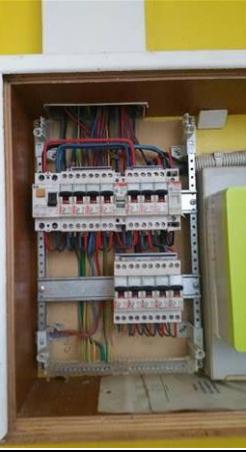
<p><b>Photo n° PhEle002</b>      B11 a2 Une partie seulement de l'installation électrique est protégé par au moins un dispositif différentiel à haute sensibilité inf. ou égal à 30 mA.</p>

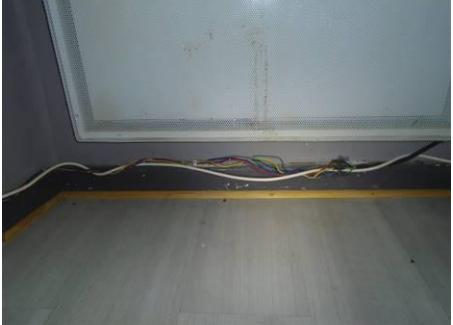
<p><b>Photo PhEle003</b>      Libellé de l'anomalie : B8.3 e Au moins un conducteur isolé n'est pas placé sur toute sa longueur dans un conduit, une goulotte ou une plinthe ou une huisserie, en matière isolante ou métallique, jusqu'à sa pénétration dans le matériel électrique qu'il alimente.      Commentaire : Présence de risques de contact direct avec des éléments sous tension      Remarques : Présence de conducteurs électriques non protégés mécaniquement ; Faire intervenir un électricien qualifié afin d'installer des protections mécaniques sur les conducteurs non protégés</p>

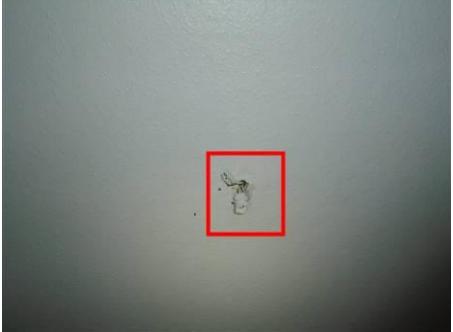
<p><b>Photo PhEle004</b>      Libellé de l'anomalie : B7.3 e L'installation électrique comporte au moins un dispositif de protection avec une partie active nue sous tension accessible.      Commentaire : Présence de risques de contact direct avec des éléments sous tension      Remarques : Présence de dispositif de protection de matériel électrique présentant des parties actives nues sous tension ; Faire intervenir un électricien qualifié afin de remplacer les matériaux présentant des parties actives nues sous tension</p>

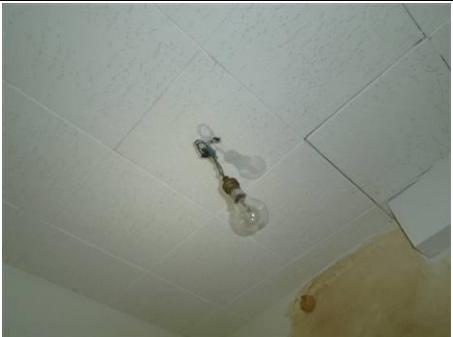
<p><b>Photo PhEle005</b>      Libellé de l'anomalie : B8.3 a L'installation comporte au moins un matériel électrique vétuste.      Commentaire : Présence de matériel vétuste      Remarques : Présence de matériel électrique vétuste (douilles, interrupteurs, socles de prise...) ; Faire intervenir un électricien qualifié afin de remplacer les matériels électriques vétustes (Gaine acier , douille acier ....)</p>

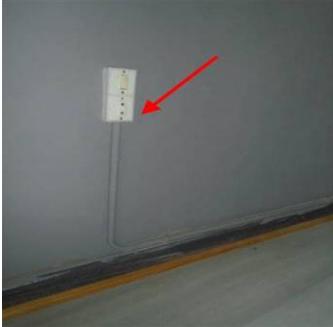
<p><b>Photo PhEle006</b>      Libellé de l'anomalie : B3.3.6 a1 Au moins un socle de prise de courant ne comporte pas de broche de terre.      Commentaire : Présence de matériel vétuste      Remarques : Présence de circuits électriques non équipés de conducteurs de protection ; Faire intervenir un électricien qualifié afin d'installer des conducteurs de protection sur les circuits qui n'en sont pas équipés</p>

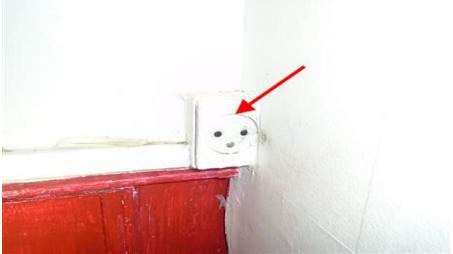
<p><b>Photo PhEle007</b>      Libellé de l'information complémentaire : B11 b2 Au moins un socle de prise de courant n'est pas de type à obturateur      Remarques : Présence de socles de prises non équipés d'obturateur ; Faire intervenir un électricien qualifié afin de remplacer les socles de prises non équipés d'obturateur par des socles de prises à obturateur</p>

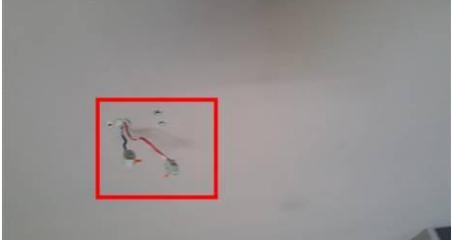
<p><b>Photo PhEle008</b>      Libellé de l'anomalie : B7.3 d L'installation électrique comporte au moins une connexion avec une partie active nue sous tension accessible.      Commentaire : Présence de risques de contact direct avec des éléments sous tension      Remarques : Présence de connexion de matériel électrique présentant des parties actives nues sous tension ; Faire intervenir un électricien qualifié afin de remplacer les matériaux présentant des parties actives nues sous tension</p>
