Résumé de l'expertise N° 2024/09/23 CAPAINE

Adresse : **5 Rue Georges Guynemer**
Commune : **85400 LUCON**

Périmètre de repérage :.... **MAISON**

Prestations réalisées : Constat amiante avant-vente, Etat relatif à la présence de termites, Diag. Assainissement, Diag. Installations Electricité, Diagnostic de Performance Energétique

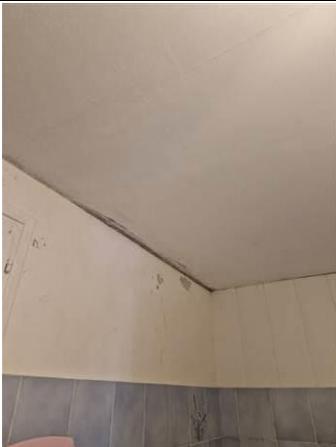
Photo n° PhTer001
Localisation : sdb
Ouvrage : plafond
Informations complémentaires : prévoir la mise en place d'une VMC

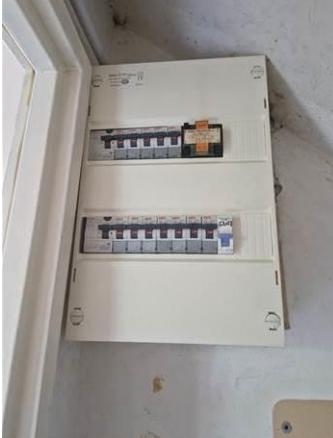
<p>Photo n° PhEle001 B11 a1 L'ensemble de l'installation électrique est protégée par au moins un dispositif différentiel à haute sensibilité inf. ou égal à 30 mA.</p>

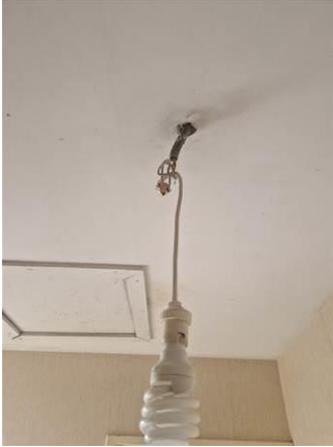
<p>Photo PhEle002 Libellé de l'anomalie : B7.3 e L'installation électrique comporte au moins un dispositif de protection avec une partie active nue sous tension accessible. Commentaire : Présence de risques de contact direct avec des éléments sous tension Remarques : Présence de dispositif de protection de matériel électrique présentant des parties actives nues sous tension ; Faire intervenir un électricien qualifié afin de remplacer les matériaux présentant des parties actives nues sous tension</p>

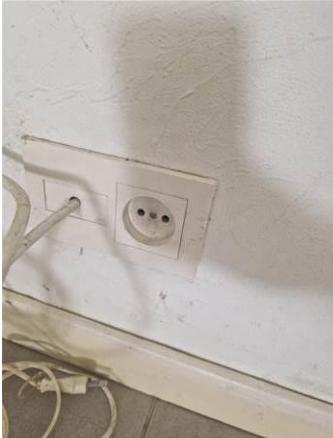
<p>Photo PhEle003 Libellé de l'anomalie : B3.3.6 a1 Au moins un socle de prise de courant ne comporte pas de broche de terre. Commentaire : Absence de prise de terre Remarques : Présence de circuits électriques non équipés de conducteurs de protection ; Faire intervenir un électricien qualifié afin d'installer des conducteurs de protection sur les circuits qui n'en sont pas équipés</p>

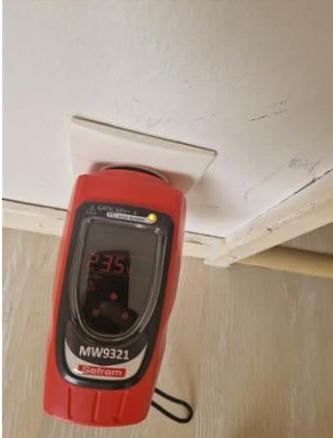
<p>Photo PhEle004 Libellé de l'anomalie : B3.3.6 a2 Au moins un socle de prise de courant comporte une broche de terre non reliée à la terre. Commentaire : Absence de prise de terre Remarques : Absence de conducteurs de protection ; Faire intervenir un électricien qualifié afin d'installer des conducteurs de protection (Chambre 1, Chambre 2, Chambre 3)</p>

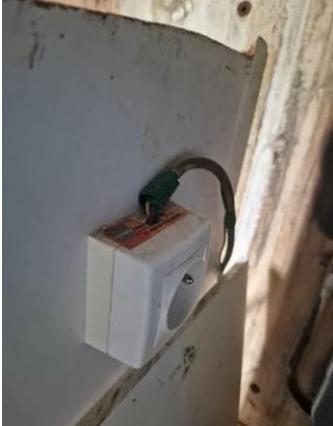
<p>Photo PhEle005 Libellé de l'anomalie : B8.3 e Au moins un conducteur isolé n'est pas placé sur toute sa longueur dans un conduit, une goulotte ou une plinthe ou une huisserie, en matière isolante ou métallique, jusqu'à sa pénétration dans le matériel électrique qu'il alimente. Remarques : Présence de conducteurs électriques non protégés mécaniquement ; Faire intervenir un électricien qualifié afin d'installer des protections mécanique sur les conducteurs non protégés</p>

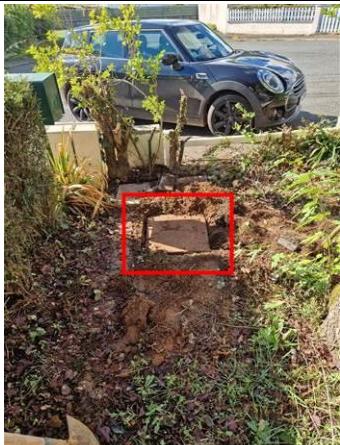
Photo n° PhAss001
Localisation : Généralités
Description : Accès visible en limite de propriété : Oui

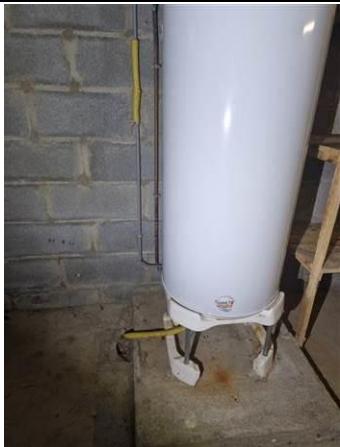
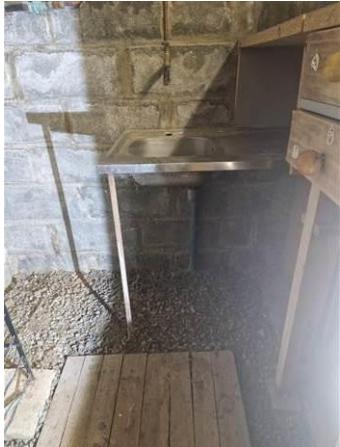
Photo n° PhAss002
Localisation : Eau Usée : CAVE
Description : ECS ET EVIER : Rejet dans puisard / épandage

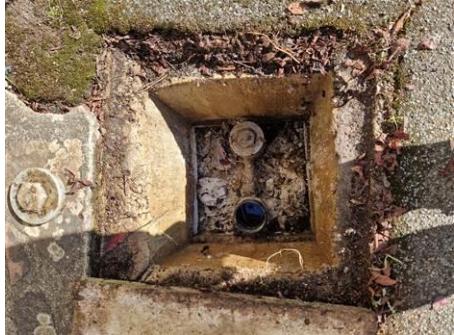
Photo n° PhAss003
Localisation : Eau Usée :
Description : REGARD : Rejet dans les eaux usées
