## Résumé de l'expertise

### N° 37227 - MOLINARI

Adresse : .....3 Impasse des frênes

Commune : .....85320 BESSAY

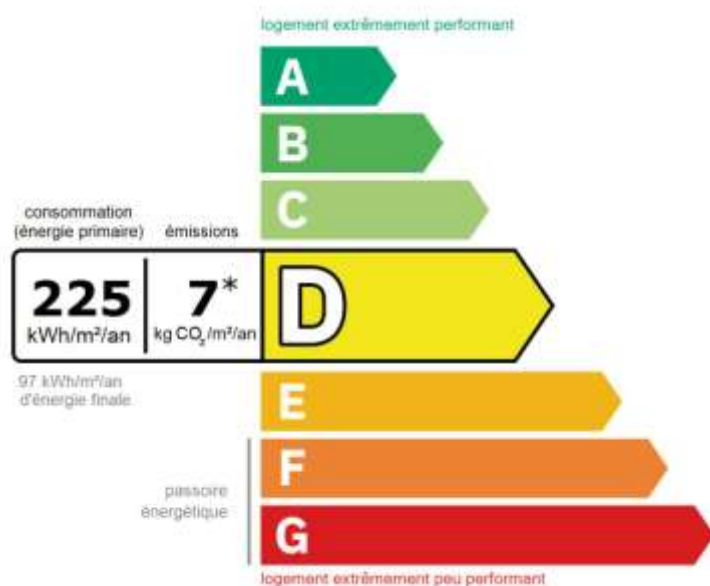
Le niveau de consommation énergétique dépend de l'isolation du logement et de la performance des équipements.

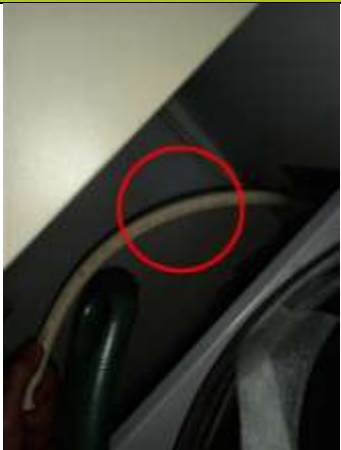
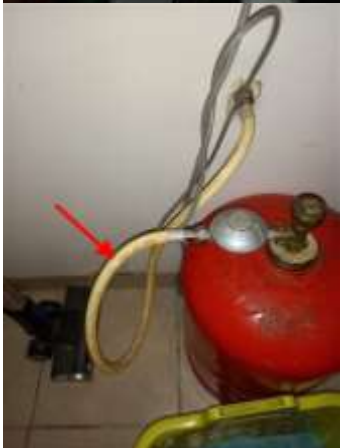
Points de contrôle <sup>(3)</sup> (selon la norme)	Anomalies observées (A1 <sup>(4)</sup> , A2 <sup>(5)</sup> , DGI <sup>(6)</sup> , 32c <sup>(7)</sup> )	Libellé des anomalies et recommandations	Photos
C.10 - 14 Raccordement en gaz des appareils par tuyaux non rigides	A1	<p>La date limite d'utilisation du tuyau d'alimentation n'est pas lisible ou est dépassée. (Cuisinière Marquage absent Plaque 4 feux)</p> <p><b>Remarques :</b> La date limite d'utilisation des tuyaux non rigides sont dépassées ; Faire intervenir un installateur gaz qualifié afin de remplacer le tuyau existant par un tuyau neuf (Rez de chaussée - Cuisine, Rez de chaussée - Cellier)</p>

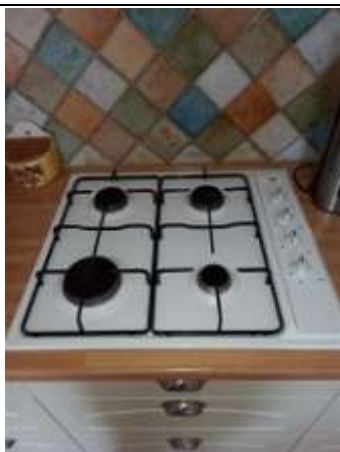
Photo n° PhGaz001  
Localisation : Cuisine  
Cuisinière Marquage absent  
(Type : Non raccordé)

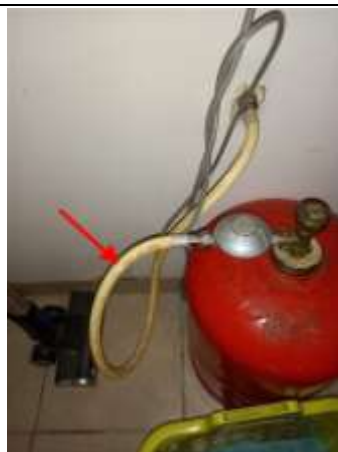
Photo n° PhGaz002  
14 : la date limite d'utilisation du  
tuyau d'alimentation n'est pas  
lisible ou est dépassée. La date  
limite d'utilisation des tuyaux non  
rigides sont dépassées; Faire  
intervenir un installateur gaz  
qualifié afin de remplacer le  
tuyau existant par un tuyau neuf

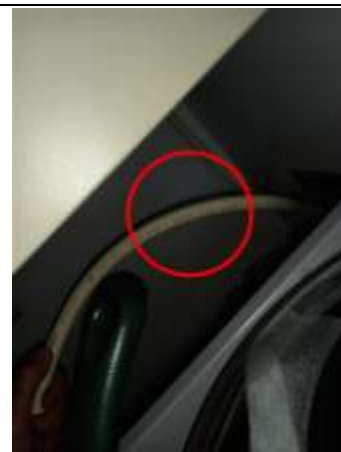
Photo n° PhGaz002  
14 : la date limite d'utilisation du  
tuyau d'alimentation n'est pas  
lisible ou est dépassée. La date  
limite d'utilisation des tuyaux non  
rigides sont dépassées; Faire  
intervenir un installateur gaz  
qualifié afin de remplacer le  
tuyau existant par un tuyau neuf
