Résumé de l'expertise

N° 36768-GLEIZE

Adresse : **5 Allée des tourterelles**
Commune : **85460 L'AIGUILLON-LA-PRESQU'ÎLE**

Rapport de mission de repérage des matériaux et produits contenant de l'amiante pour l'établissement du constat établi à l'occasion de la vente d'un immeuble bâti (listes A et B de l'annexe 13-9 du Code de la Santé publique)

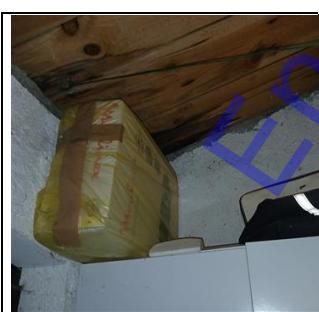
Photo n° PhTer001
Localisation : Rez de chaussée - Garage
Ouvrage : Plafond - Charpente :
Pannes, Chevrons, Volige : Bois
Informations complémentaires :
Présence de fuite(s) d'eau dans la
toiture. (Ancienne trace)

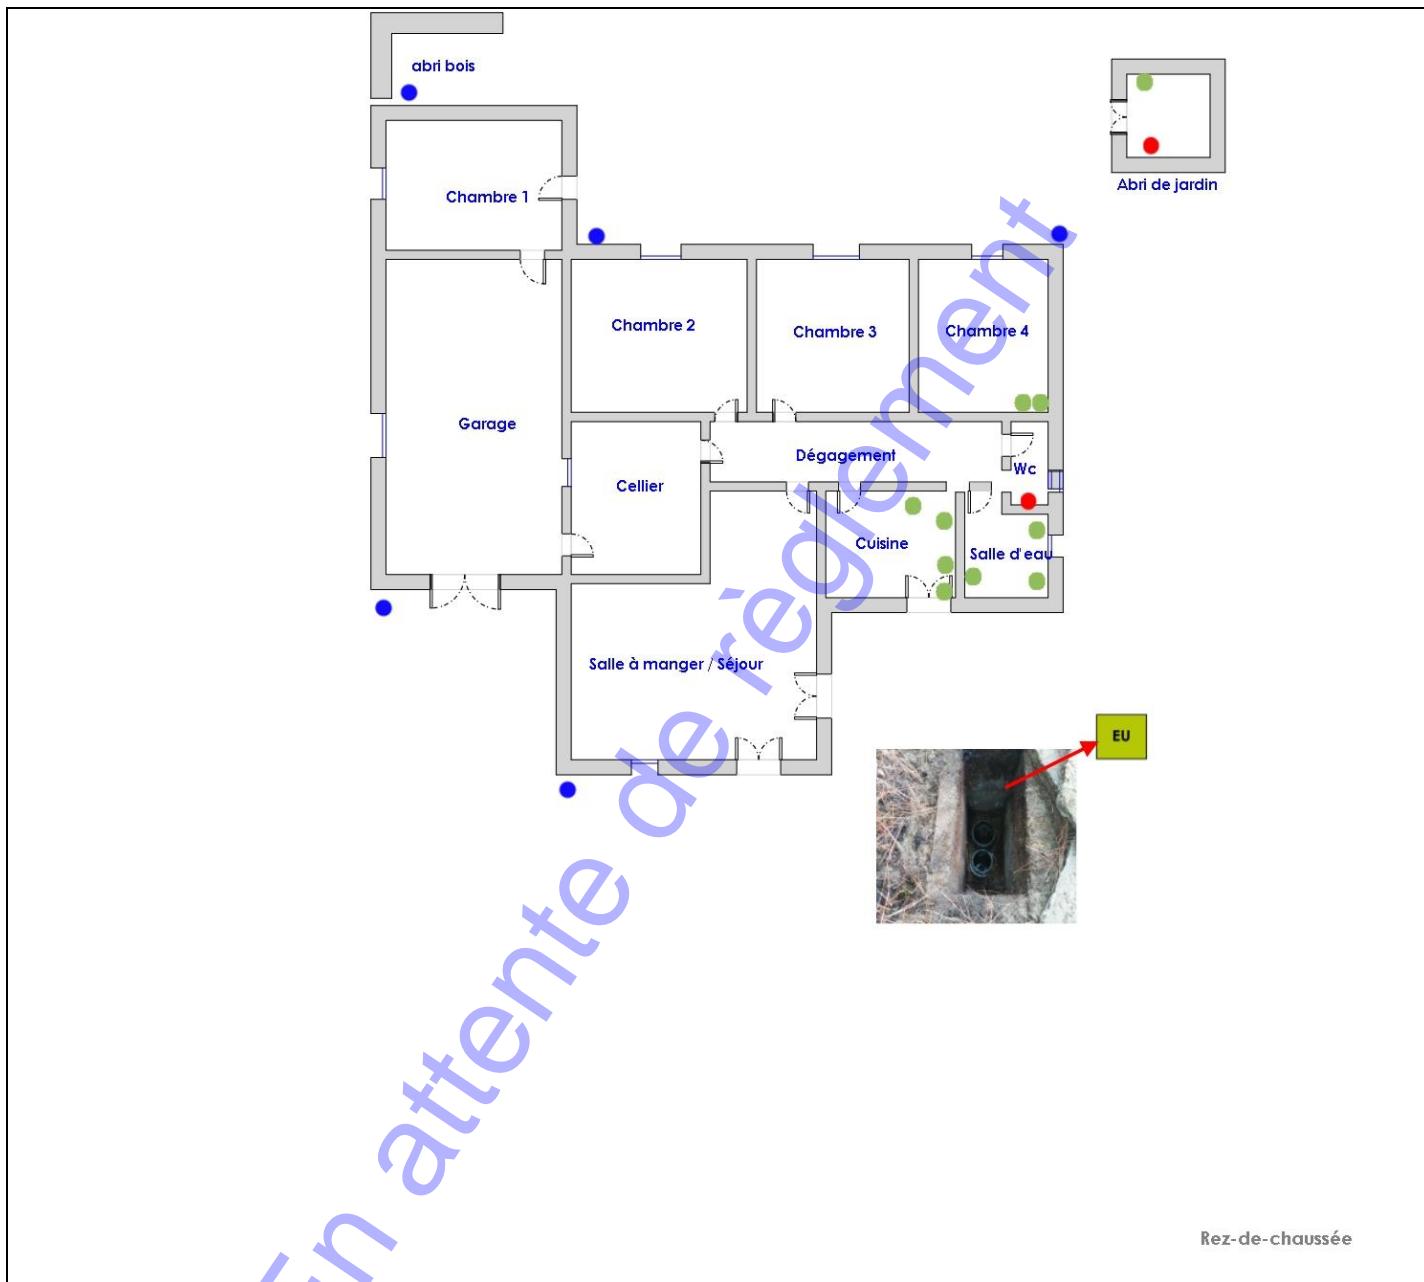
CROQUIS :

Eaux ménagères
	Eaux Vannes
	Eaux Pluviales
