Résumé de l'expertise

N° 36832 - DELPY

Adresse : **9 Rue émile zola**
 Commune : **85400 LUÇON**

Rapport de mission de repérage des matériaux et produits contenant de l'amiante pour l'établissement du constat établi à l'occasion de la vente d'un immeuble bâti (listes A et B de l'annexe 13-9 du Code de la Santé publique)

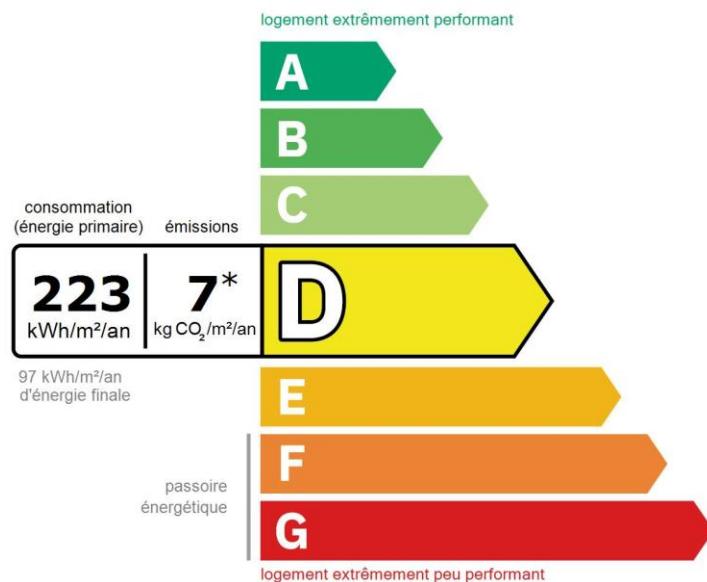
Performance énergétique et climatique

Le niveau de consommation énergétique dépend de l'isolation du logement et de la performance des équipements.
Pour l'améliorer, voir pages 4 à 6

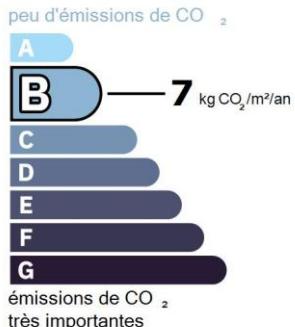
Ce logement émet 702 kg de CO₂ par an, soit l'équivalent de 3 638 km parcourus en voiture.

Le niveau d'émissions dépend principalement des types d'énergies utilisées (bois, électricité, gaz, fioul, etc.)

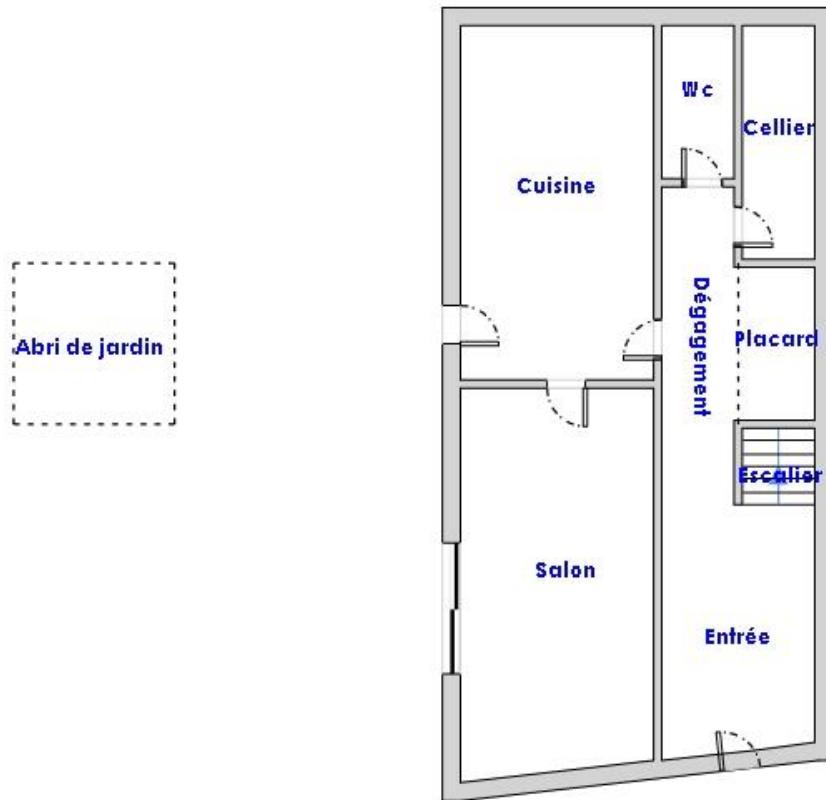
Rez-de-chaussée

7.1 - Annexe - Schéma de repérage

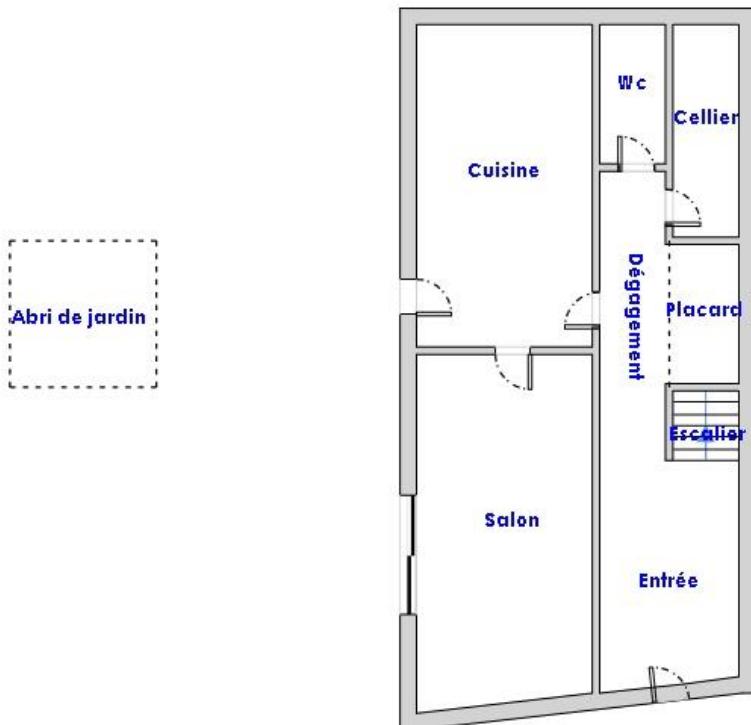
Rez-de-chaussée

Annexe – Croquis de repérage

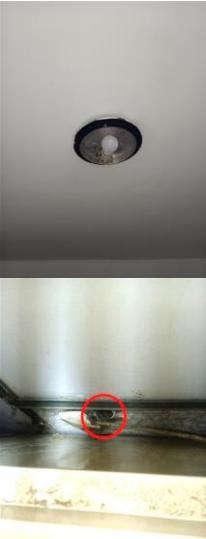
5. Matériels électriques présentant des risques de contacts directs avec des éléments sous tension - Protection mécanique des conducteurs	L'Enveloppe d'au moins un matériel est manquant ou détérioré. Remarques : Présence de matériel électrique en place dont l'enveloppe présente des détériorations (appareillage mal fixé, cassé ...) Présence de matériel électrique avec manque cache de protection. ; Faire intervenir un électricien qualifié afin de remplacer les matériels présentant des détériorations (Rez de chaussée - Entrée : derrière le convecteur, 1er étage - Chambre 3)

L'installation électrique comporte au moins une connexion avec une partie active nue sous tension accessible. Remarques : Présence de connexion de matériel électrique présentant des parties actives nues sous tension ; Faire intervenir un électricien qualifié afin de remplacer les matériels présentant des parties actives nues sous tension (Rez de chaussée - Entrée, Rez de chaussée - Cuisine, 1er étage - Chambre 3, Combles - Combles accès Sdb)

Il y aurait lieu de prévoir la remise en conformité des anomalies citées, faire appel à un électricien qualifié.

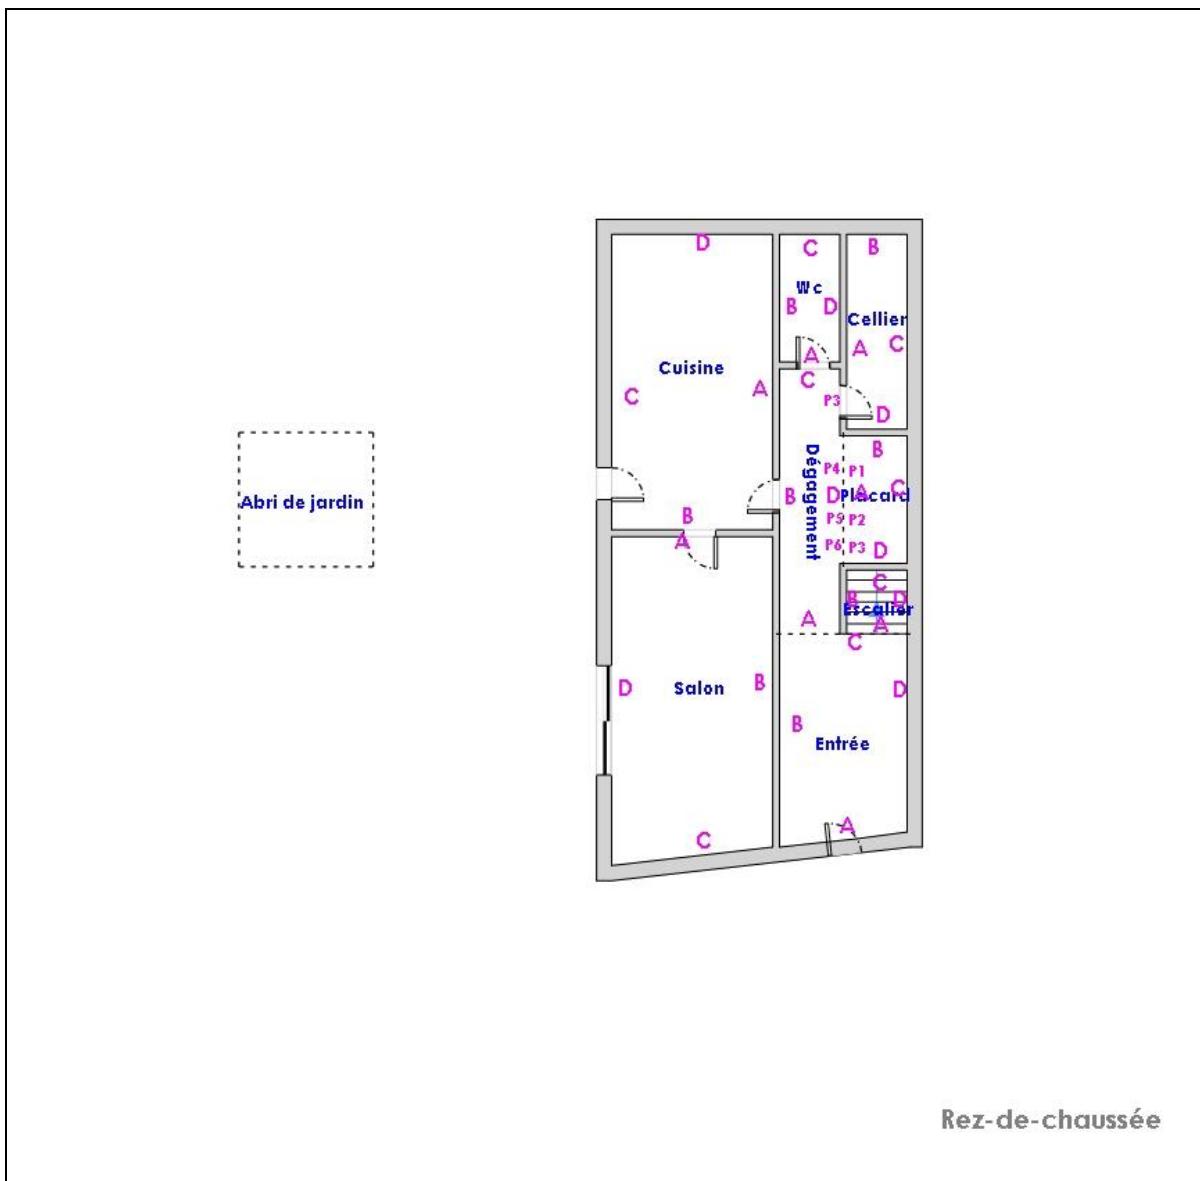
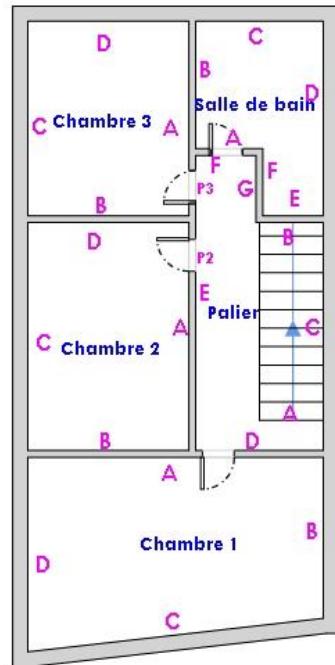
1er Etage

Localisation des mesures sur croquis de repérage
