## DOSSIER DE DIAGNOSTIC TECHNIQUE

**2024.09.17.42727.Gilbert**  
**Date du repérage : 23/09/2024**

Adresse : **43 avenue Michel Rambaud**

Commune : **85400 - LUCON**

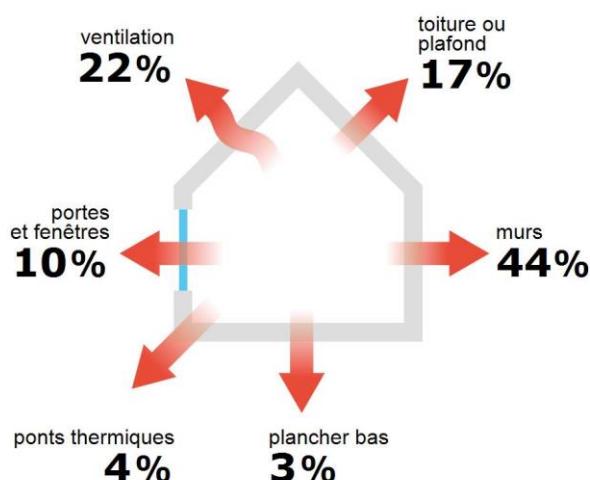
## Schéma des déperditions de chaleur

Epaisseur mur	Observé / mesuré 50 cm
	Isolation	Observé / mesuré non
	Surface baie 1 séparant ETS de l'extérieur	Observé / mesuré 3.944 m <sup>2</sup>
	Type de baie 1 séparant ETS de l'extérieur	Observé / mesuré Métal sans rupture de pont thermique - Simple vitrage
	Orientation baie 1 séparant ETS de l'extérieur	Observé / mesuré Est
Mur 4 Est, Ouest	Inclinaison baie 1 séparant ETS de l'extérieur	Observé / mesuré plus de 75°
	Surface baie 2 séparant ETS de l'extérieur	Observé / mesuré 6.75 m <sup>2</sup>
	Type de baie 2 séparant ETS de l'extérieur	Observé / mesuré Polycarbonate
	Orientation baie 2 séparant ETS de l'extérieur	Observé / mesuré Est
	Inclinaison baie 2 séparant ETS de l'extérieur	Observé / mesuré inférieur à 25°
Mur 5 Nord, Sud	Surface du mur	Observé / mesuré 62,17 m <sup>2</sup>
	Type de local adjacent	Observé / mesuré l'extérieur
	Matériaux mur	Observé / mesuré Mur en pierre de taille et moellons avec remplissage tout venant

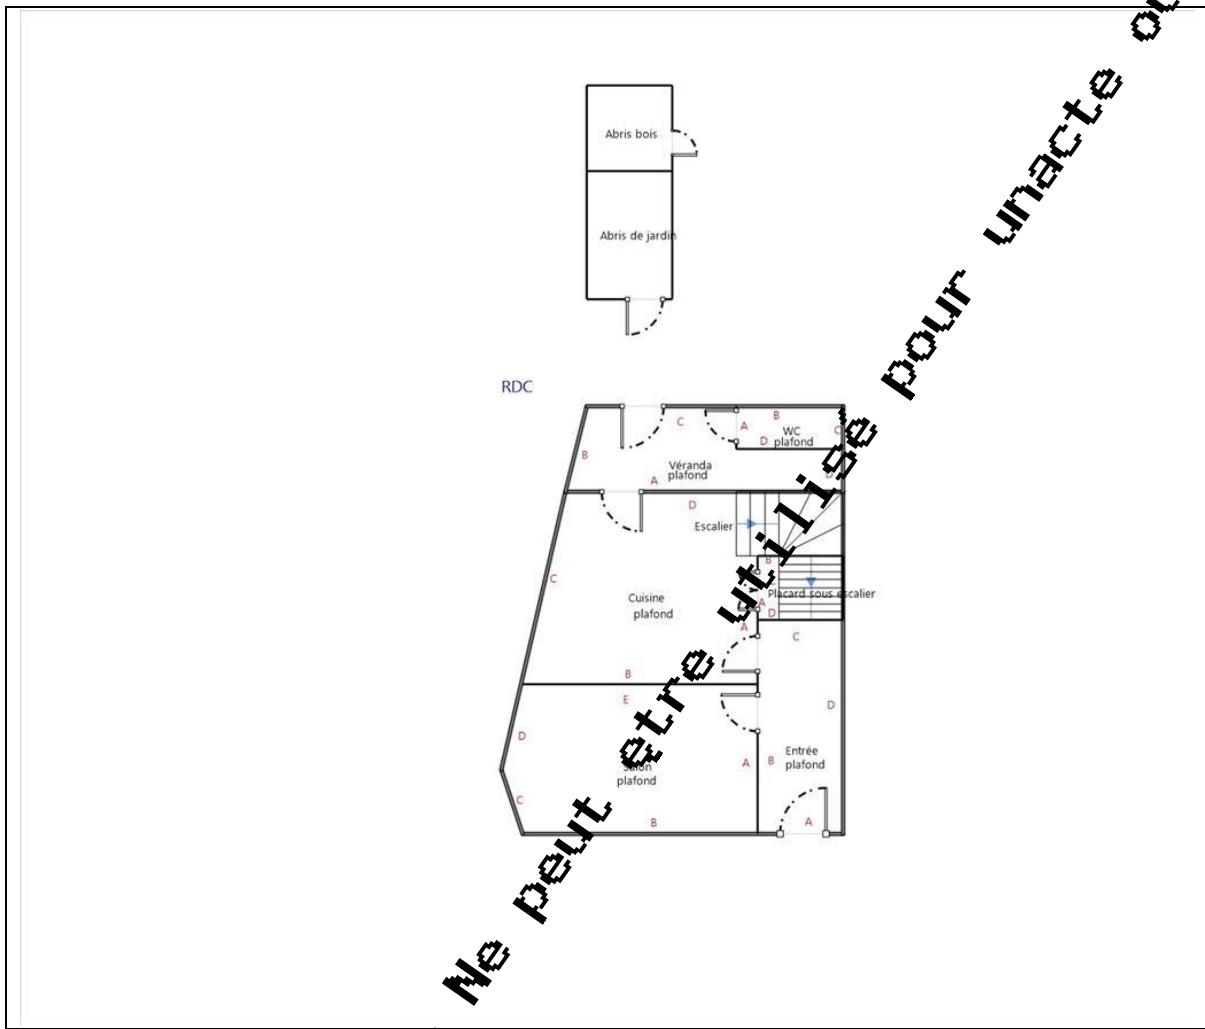
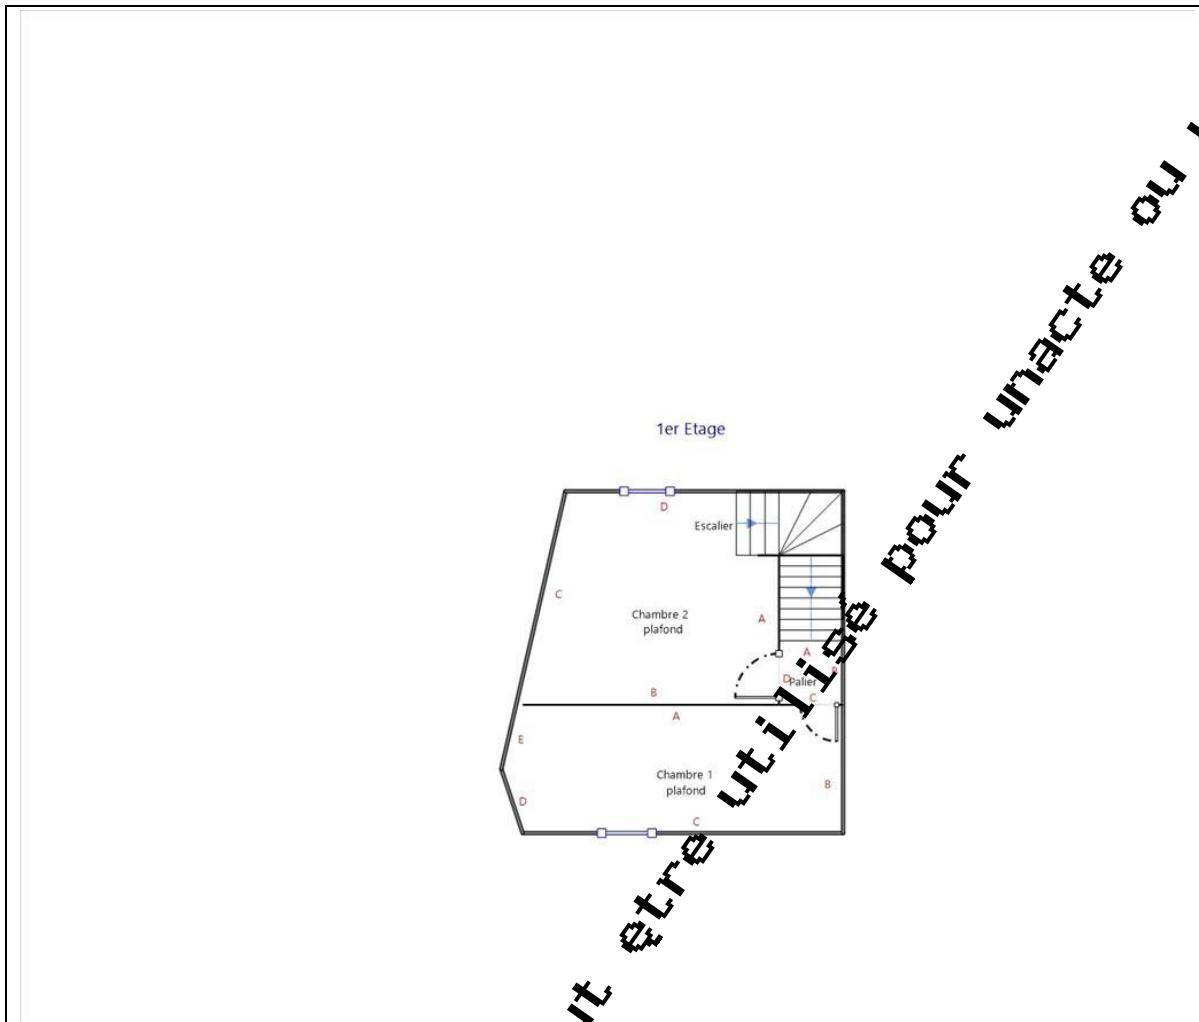
## Localisation des mesures sur croquis de repérage

207	D	Embrasure fenêtre	Plâtre ou assimilé	Peinture	mesure 1	0		0	
208					mesure 2	0,2			
209	D	Allège fenêtre	Plâtre ou assimilé	Peinture	mesure 1	0		0	
210					mesure 2	0,3			
211	A	Moulure porte	Bois	Peinture	mesure 1	0,2		0	
212					mesure 2	0,1			
213	D	Volets	Métal	Peinture	partie basse	6	Dégradé (Fissures)	3

**Du fait de la présence de revêtements contenant du plomb au-delà des seuils en vigueur et de la nature des dégradations constatées (~~égradé~~) sur certaines unités de diagnostic et en application de l'article L. 1334-9 du code de la santé publique, le propriétaire du bien, objet de ce constat, doit effectuer les travaux appropriés pour supprimer l'exposition au plomb, tout en garantissant la sécurité des occupants. Il doit également transmettre une copie complète du constat, annexes comprises, aux occupants de l'immeuble ou de la partie d'immeuble concernée et à toute personne amenée à effectuer des travaux dans cet immeuble ou la partie d'immeuble concernée.**

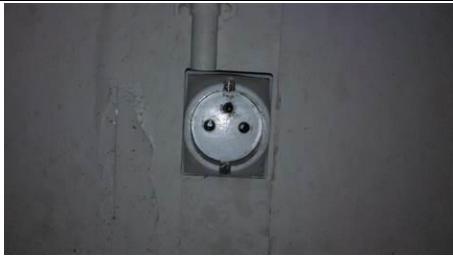
<p>Photo Ph007 Libellé de l'anomalie : Au moins un circuit (n'alimentant pas des socles de prises de courant) n'est pas relié à la terre. Remarques : (1er étage - Chambre 1)</p>

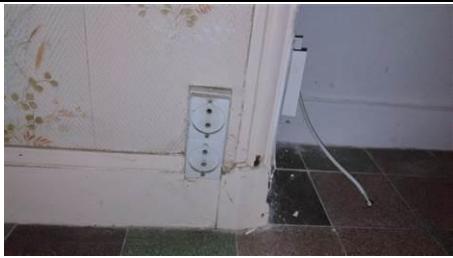
<p>Photo Ph008 Libellé de l'information complémentaire : Au moins un socle de prise de courant n'est pas de type à obturateur Remarques : (RDC - Cuisine)</p>
