## Résumé de l'expertise n° 36831MANAV

Adresse : ..... **63 Rue de la boulaye**  
 Commune : ..... **85320 MAREUIL-SUR-LAY-DISSAIS**

# DPE Diagnostic de performance énergétique (logement)

Type de bien : Maison Individuelle  
Année de construction : 1984  
Surface de référence : 194,01 m<sup>2</sup>

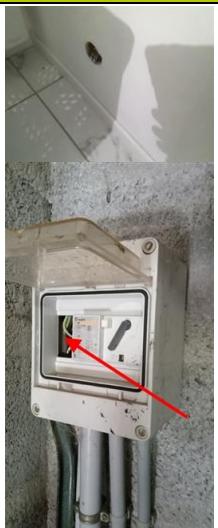
Domaines	Anomalies	Photo
<b>5. Matériaux électriques présentant des risques de contacts directs avec des éléments sous tension - Protection mécanique des conducteurs</b>	L'Enveloppe d'au moins un matériel est manquante ou détériorée. <b>Remarques :</b> Présence de matériel électrique en place dont l'enveloppe présente des détériorations. (Manque cache de protection) (Bâtiment (s) Annexe (s) - Garage)

L'installation électrique comporte au moins une connexion avec une partie active nue sous tension accessible. <b>Remarques :</b> Présence de connexion de matériel électrique présentant des parties actives nues sous tension (Type dominos)
