## Résumé de l'expertise N° 2024/03/14 MOUNIER

Adresse : ..... **4 Rue de la frise**  
Commune : ..... **85320 CORPE**

Prestations réalisées : Constat amiante avant-vente, Etat relatif à la présence de termites, Diag. Installations Electricité, Diagnostic de Performance Energétique

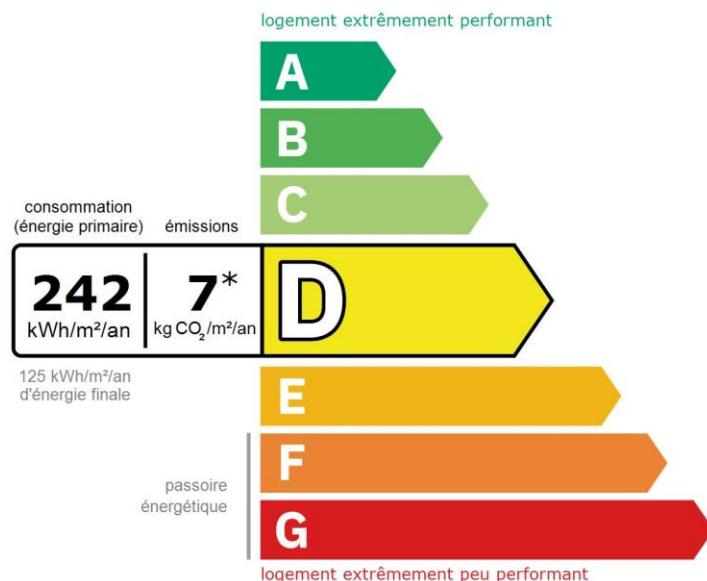
## Performance énergétique et climatique

Le niveau de consommation énergétique dépend de l'isolation du logement et de la performance des équipements.  
Pour l'améliorer, voir pages 4 à 6

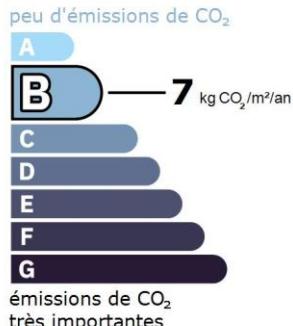
Ce logement émet 1 306 kg de CO<sub>2</sub> par an, soit l'équivalent de 6 765 km parcourus en voiture.

Le niveau d'émissions dépend principalement des types d'énergies utilisées (bois, électricité, gaz, fioul, etc.)

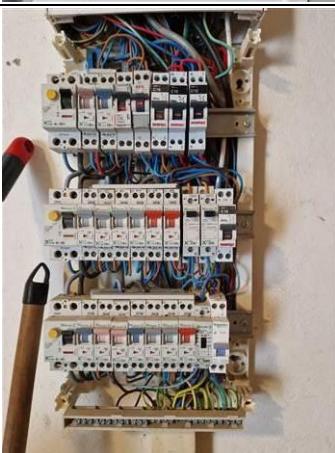
Photo n° PhEle001

B11 a1 L'ensemble de l'installation électrique est protégée par au moins un dispositif différentiel à haute sensibilité inf. ou égal à 30 mA.

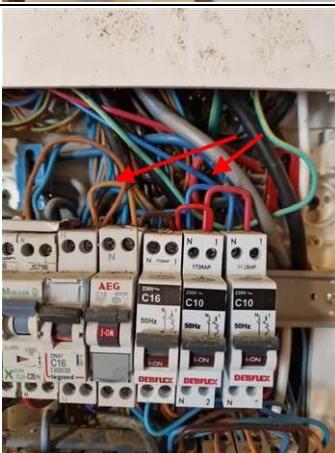
Photo PhEle002

Libellé de l'anomalie : B4.3 f3 A l'intérieur du tableau, la section d'au moins un conducteur alimentant les dispositifs de protection n'est pas adaptée au courant de réglage du disjoncteur de branchement.

Commentaire : Présence de matériel inadapté

Remarques : La section des conducteurs de pontage n'est pas en adéquation avec le courant de réglage du disjoncteur de branchement (section de pontage en 2.5 et non en 6)

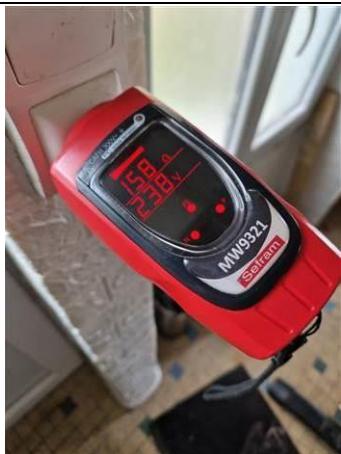
Photo PhEle003

Libellé de l'anomalie : B3.3.1 d La valeur de la résistance de la prise de terre n'est pas adaptée au courant différentiel résiduel (sensibilité) du ou des dispositifs différentiels protégeant l'ensemble de l'installation électrique.
