DOSSIER DE DIAGNOSTIC TECHNIQUE

2024.10.16.42928.GUILLOTON

Date du repérage : 22/10/2024

Adresse : **71 rue des Sarcelles, L'Aiguillon sur mer**

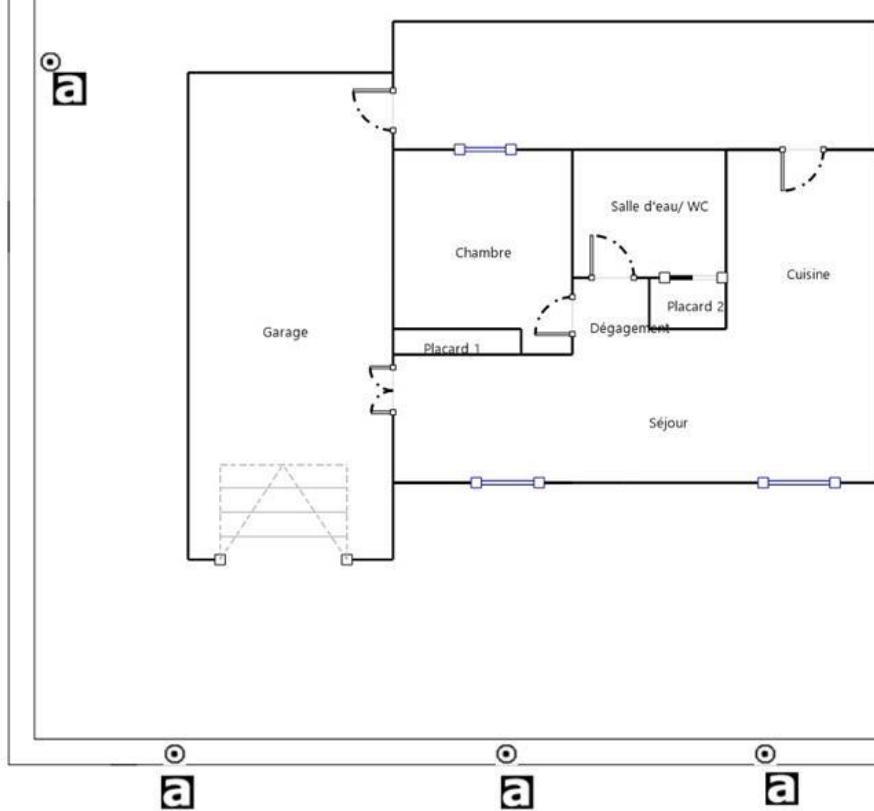
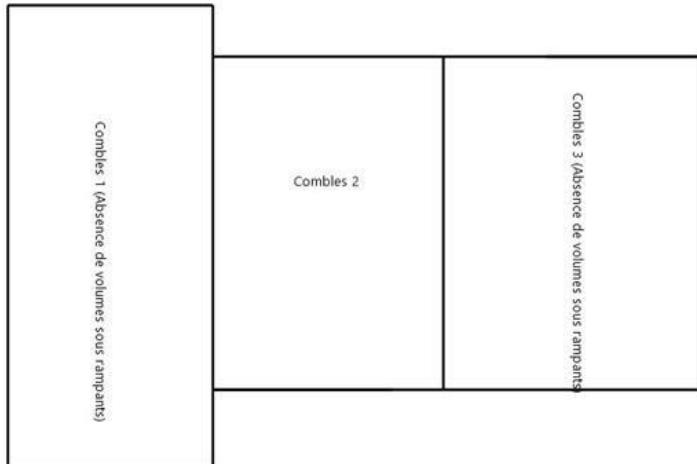
7.1 - Annexe - Schéma de repérage

Conduit en fibro-ciment		Dalles de sol	<p>Nom du propriétaire : Mme et M. GUILLOTON Stéphane Adresse du bien : 71 rue des Sarcelles, L'Aiguillon sur mer 85460 L'Aiguillon la Presqu'Ile</p>
	Conduit autre que fibro-ciment		Carrelage	
	Brides		Colle de revêtement	
	Dépôt de Matériaux contenant de l'amiante		Dalles de faux-plafond	
	Matériau ou produit sur lequel un doute persiste		Toiture en fibro-ciment	
	Présence d'amiante		Toiture en matériaux composites

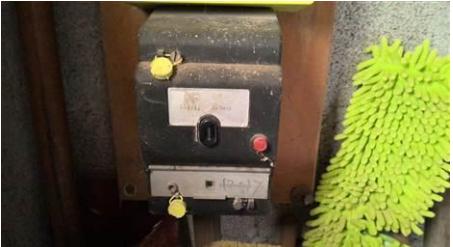
--L'Aiguillon-la-Presqu'île	Photo Ph001 Libellé de l'anomalie : La manœuvre du bouton test du (des) dispositif(s) de protection différentielle n'entraîne pas (son) leur déclenchement. Remarques : Contrôle impossible ; Absence de bouton test sur le dispositif différentiel de protection (DDR) (RDC - Garage)

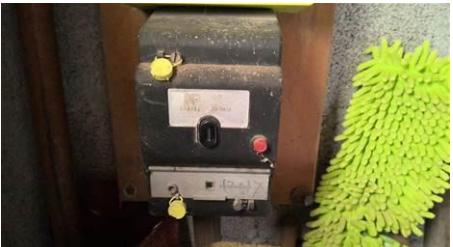
--L'Aiguillon-la-Presqu'île	Photo Ph002 Libellé de l'anomalie : Le (les) dispositif(s) de protection différentielle ne comporte (ne comportent) aucune indication sur son (leur) courant différentiel résiduel assigné (sensibilité). Remarques : Absence d'indication sur le ou les appareils du courant différentiel assigné (sensibilité) ; Faire intervenir un électricien qualifié afin de vérifier et d'indiquer la sensibilité sur le ou les appareils concernés (RDC - Garage)

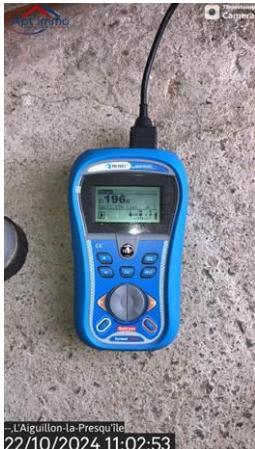
--L'Aiguillon-la-Presqu'île 22/10/2024 11:02:53	Photo Ph003 Libellé de l'anomalie : La valeur de la résistance de la prise de terre n'est pas adaptée au courant différentiel résiduel (sensibilité) du ou des dispositifs différentiels protégeant l'ensemble de l'installation électrique. Remarques : Valeur de la résistance de la prise de terre inadaptée au(x) dispositif(s) différentiel(s) ; Faire intervenir un électricien qualifié afin d'adapter la prise de terre au(x) dispositif(s) différentiel

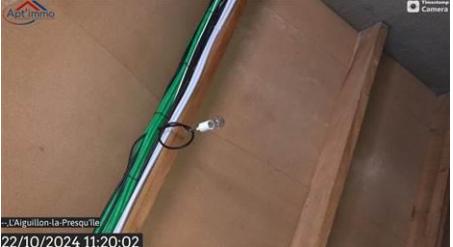
--L'Aiguillon-la-Presqu'île 22/10/2024 11:20:02	Photo Ph004 Libellé de l'anomalie : Au moins un circuit (n'alimentant pas des socles de prises de courant) n'est pas relié à la terre. Remarques : Présence de circuits électriques non équipés de conducteurs de protection (RDC - Garage)
