DOSSIER DE DIAGNOSTIC TECHNIQUE

2024.10.03.42842.RICHARD

Date du repérage : 09/10/2024

Adresse : **5 rue Voltaire, L'Aiguillon sur mer**

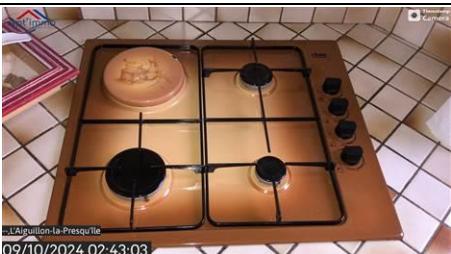
Photo n° Ph001
Localisation : Cuisine
Table de cuisson FAURE (Type : Non raccordé)

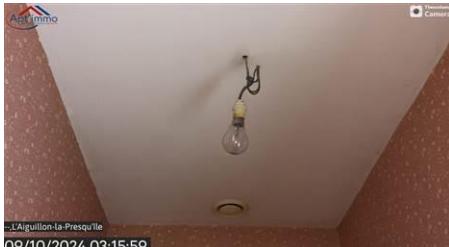
| - L'Aiguillon-la-Presqu'ile 09/10/2024 03:15:59 | <p>Photo Ph006 Libellé de l'anomalie : Des conducteurs ou des appareillages présentent des traces d'échauffement. Remarques : Présence de conducteurs présentant des traces d'échauffement (RDC - WC)</p> |

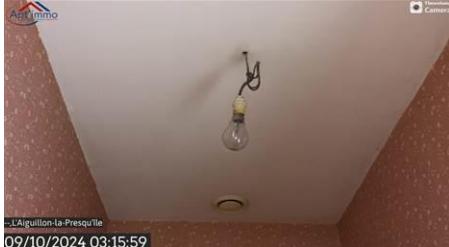
| - L'Aiguillon-la-Presqu'ile 09/10/2024 03:15:59 | <p>Photo Ph007 Libellé de l'anomalie : L'installation comporte au moins un matériel électrique inadapté à l'usage. Remarques : Douille de chantier à remplacer (RDC - WC)</p> |

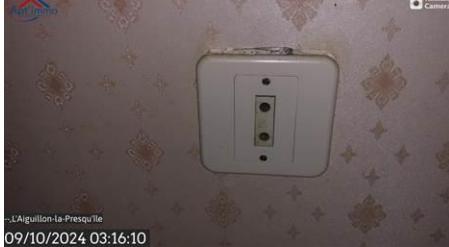
| - L'Aiguillon-la-Presqu'ile 09/10/2024 03:16:10 | <p>Photo Ph008 Libellé de l'anomalie : Au moins un socle de prise de courant ne comporte pas de broche de terre. Remarques : Présence de prises non équipées de la terre (RDC - Chambre 1, RDC - Chambre 2, RDC - Chambre 3) (RDC - Salon, RDC - Séjour)</p> |

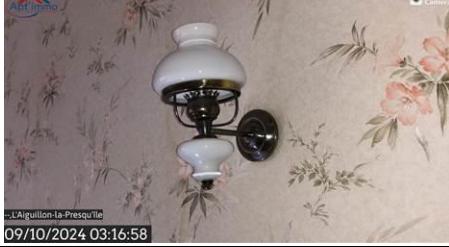
| - L'Aiguillon-la-Presqu'ile 09/10/2024 03:16:58 | <p>Photo Ph009 Libellé de l'anomalie : Au moins un circuit (n'alimentant pas des socles de prises de courant) n'est pas relié à la terre. Remarques : Présence de circuits électriques non équipés de conducteurs de protection (RDC - Chambre 3)</p> |

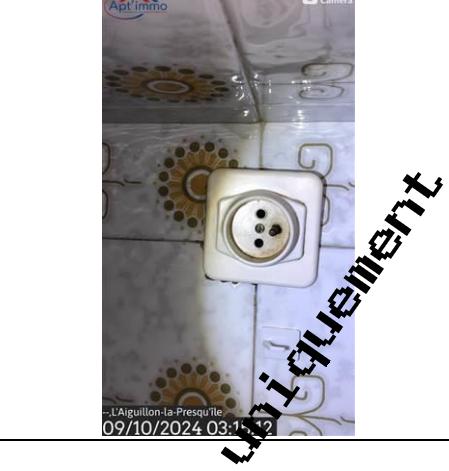
| - L'Aiguillon-la-Presqu'ile 09/10/2024 03:16:52 | <p>Photo Ph010 Libellé de l'information complémentaire : Au moins un socle de prise de courant n'est pas de type à obturateur Remarques : Présence de socles de prises non équipés d'obturateur (RDC - Cuisine, RDC - Arrière cuisine)</p> |

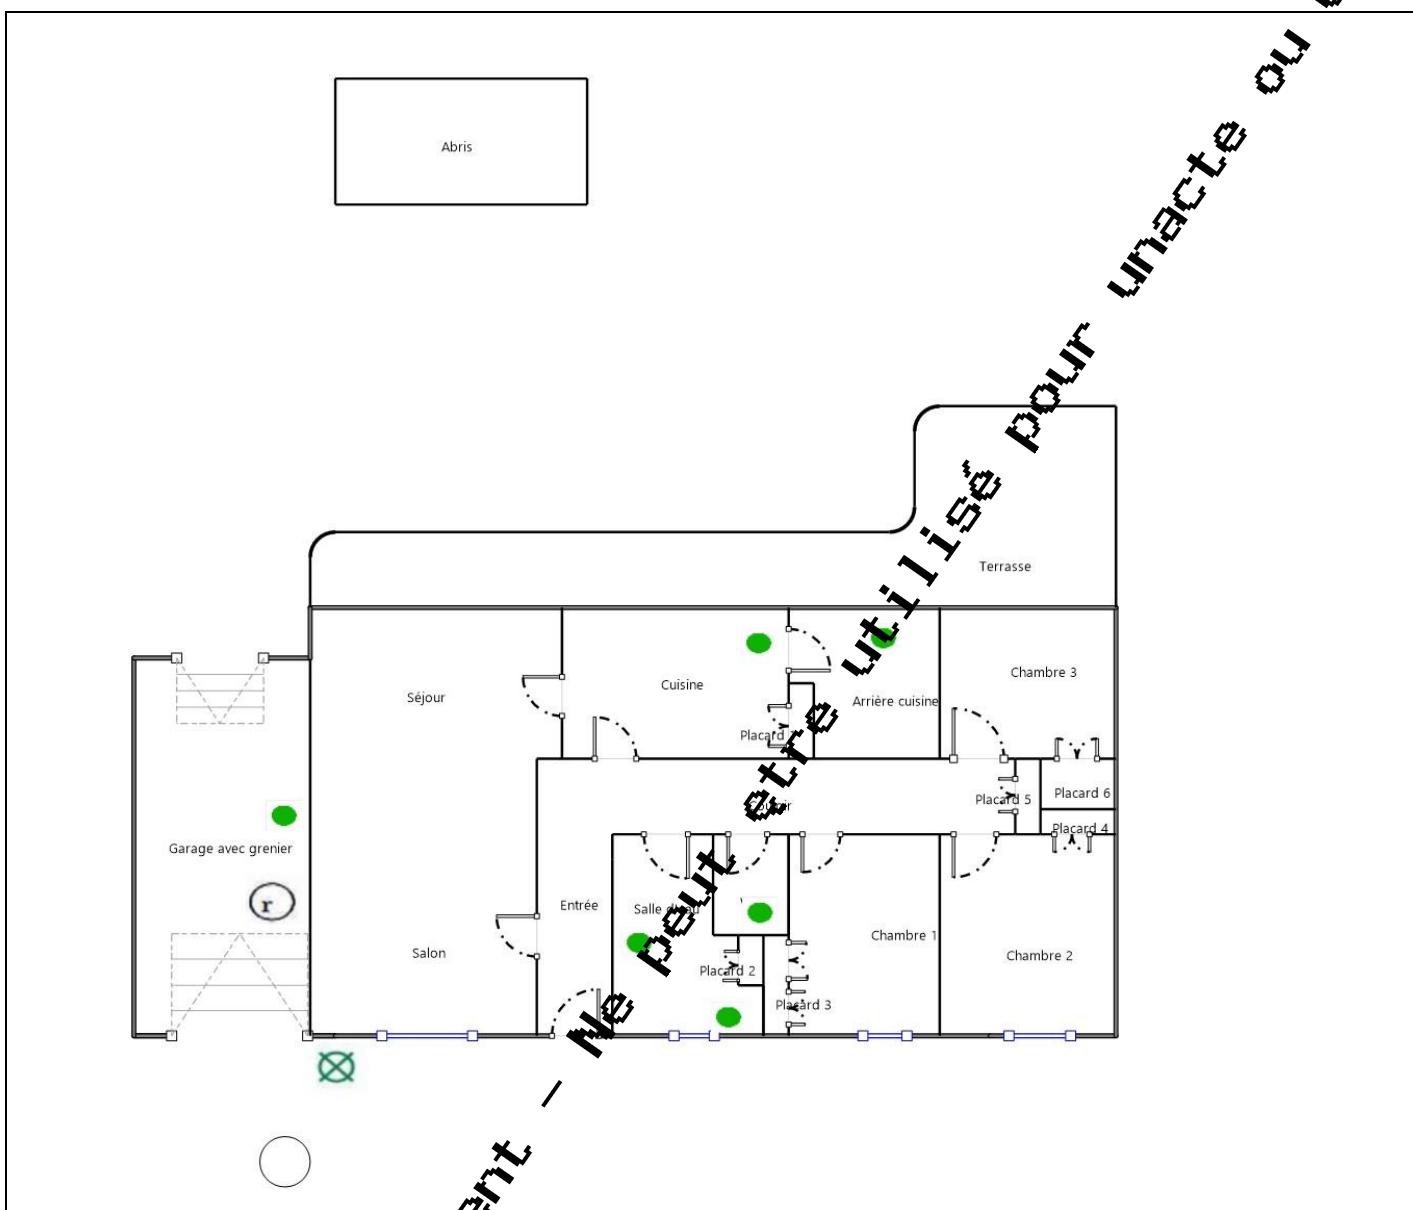
Eaux Usées
Conforme (sur le lot contrôlé)
Eaux Pluviales
Conforme (sur le lot contrôlé)
