ETAT MENTIONNANT LA PRESENCE OU L'ABSENCE DE MATERIAUX ET PRODUITS CONTENANT DE L'AMIANTE DANS LES IMMEUBLES BATIS

N° de dossier : 1200-DP-SCI CLISSON	Date d'intervention : 30/10/2024
---	----------------------------------

Propriétaire	Photo générale (le cas échéant)	Commanditaire
Nom - Prénom : SCI CLISSON IMMO Rep/Mme CLISSON Nathalie Adresse : 20 Rue des Marais CP - Ville : 85400 SAINTE GEMME LA PLAINE Lieu d'intervention : 1 Rue de Lay 85320 SAINTE PEXINE		Nom - Prénom : Adresse : CP - Ville : N° de commande :

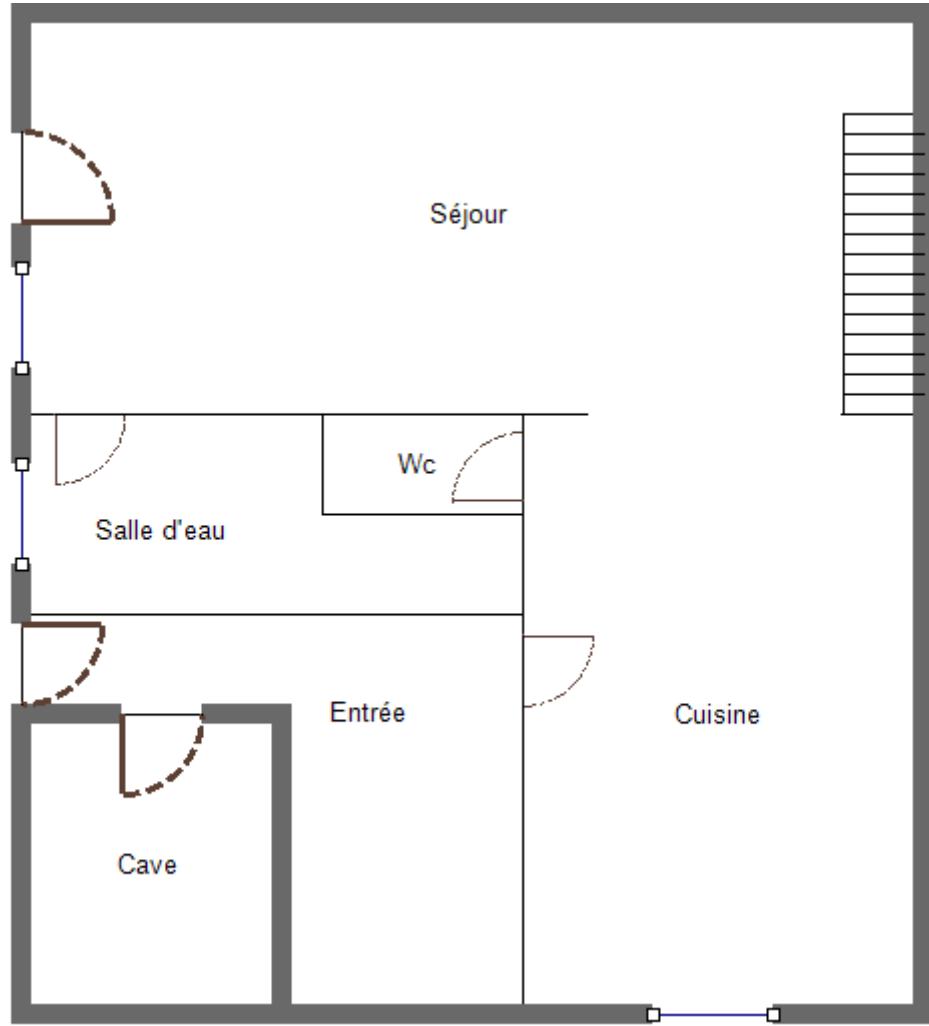
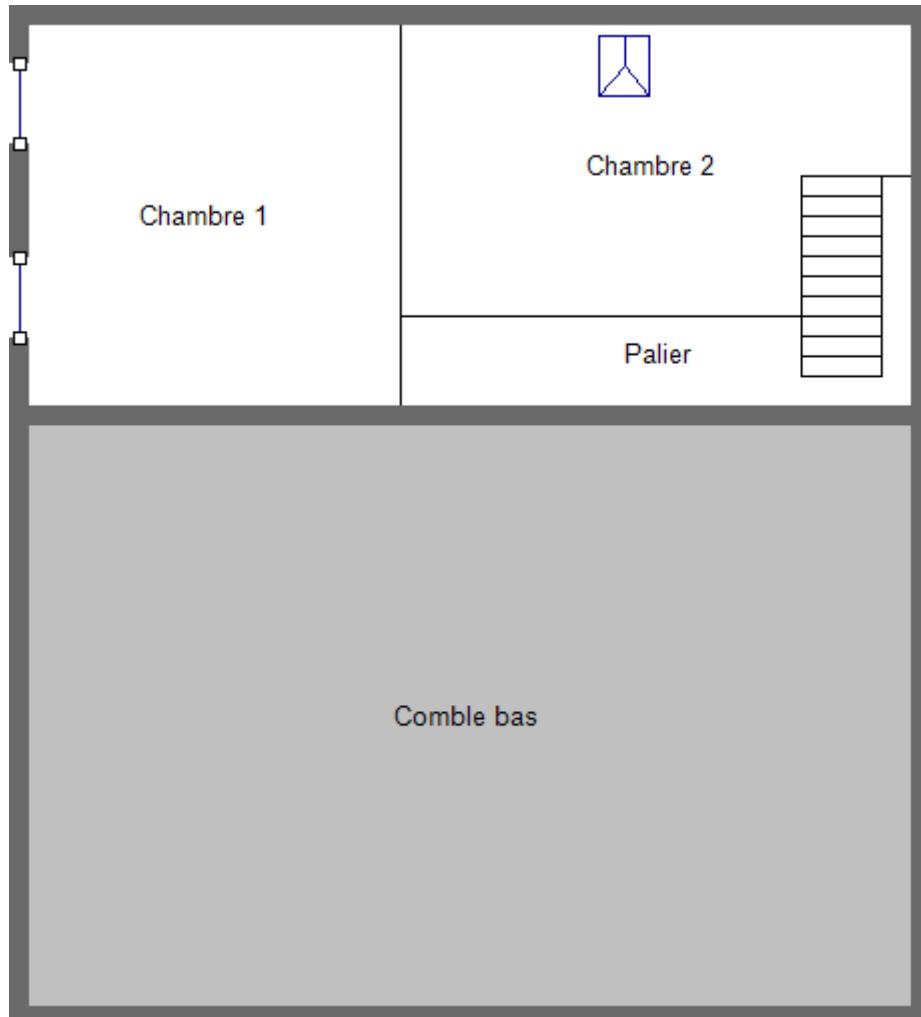
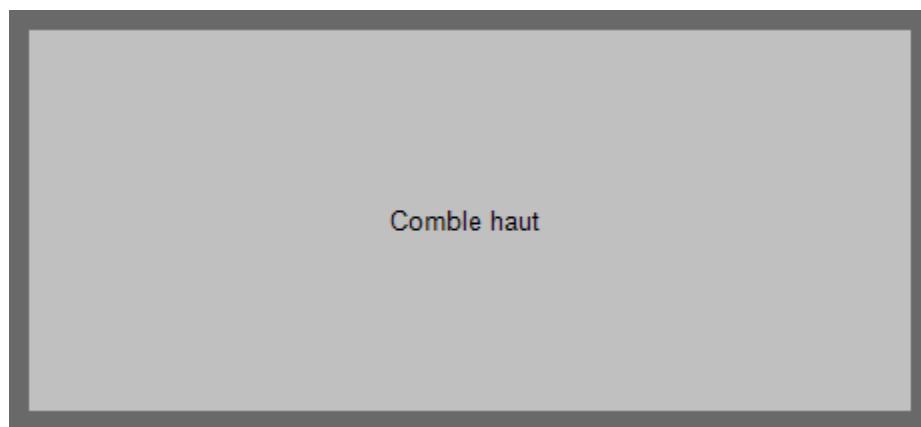
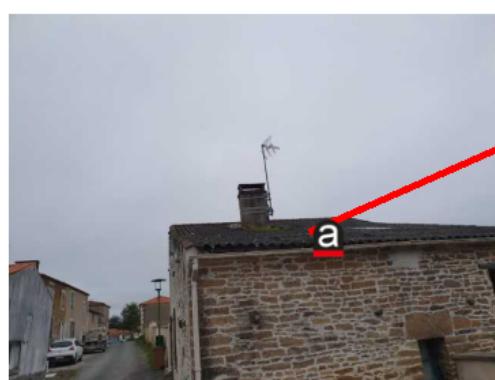
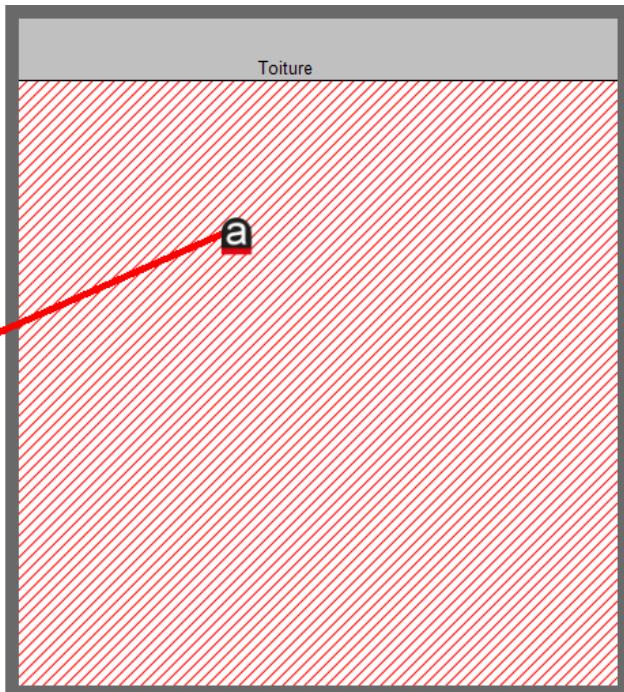
8. SCHÉMA DE LOCALISATION

Désignation	Composant de la construction	Parties du composant vérifié	Localisation	N° de prélèvement ou d'identification	Méthode analyse	Présence amiante		Flocages, calorifugeage, faux plafonds		Autres matériaux	
						Oui	Non	Grille N°	Résultats (1)	Grille N°	Résultats (2)
Toiture	Toiture	Plaques ondulées amiante ciment	Toiture	Aucun prélèvement	Sur jugement de l'opérateur	Oui				1	EP
