## Rapport de l'état relatif à la présence de termites dans le bâtiment

Numéro de dossier : 2024/01/16 SCI LES COCOTIERS 17 BIS  
Norme méthodologique employée : AFNOR NF P 03-201  
Date du repérage : 26/01/2024  
Heure d'arrivée : 16 h 00  
Durée du repérage : 01 h 00

Adresse : ..... **17 Bis Route de triaize**

Commune : ..... **85450 CHAMPAGNE LES MARAIS**

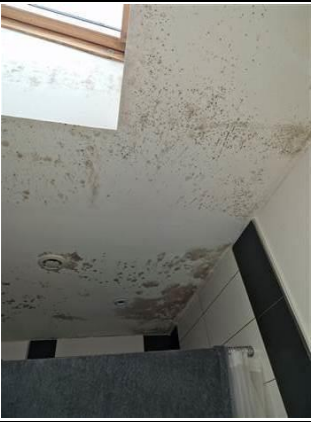
Localisation	Liste des ouvrages, parties d'ouvrages	Observations et constatations diverses	Photos
SDE	plafond	Moisissures

plafond	probleme d'humidité SDE

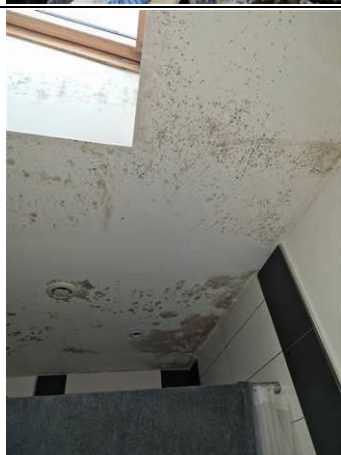
**PHOTO N° PHTER002**  
**LOCALISATION : SDE**  
**OUVRAGE : PLAFOND**  
**PARASITE : MOISSURES**  
**INFORMATIONS COMPLÉMENTAIRES : PROBLEME D'HUMIDITÉ SDE**

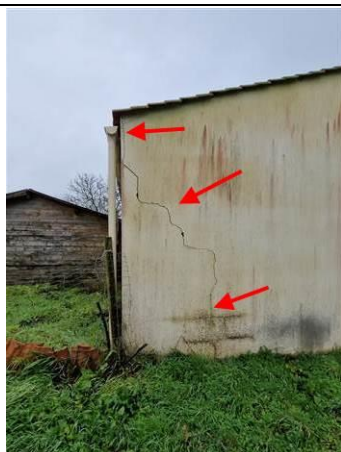
Enduit murs extérieur	Murs EST.SUD.OUEST	Présence de fissures sur murs et enduits extérieur	   
Parties extérieures	enduit	présence de fissures sur facade avant et arriere

**PHOTO N° PHTER003**  
**LOCALISATION : ENDUIT MURS EXTÉRIEUR**  
**OUVRAGE : MURS EST.SUD.OUEST**  
**INFORMATIONS COMPLÉMENTAIRES : PRÉSENCE DE FISSURES SUR MURS ET ENDUITS EXTÉRIEUR**

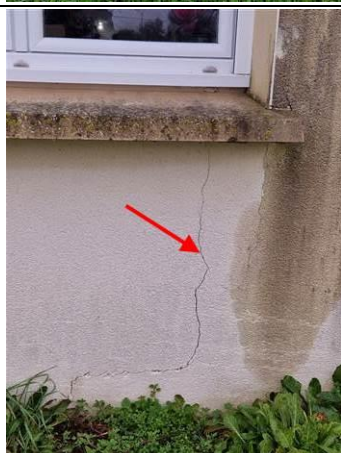
**PHOTO N° PHTER003**  
**LOCALISATION : ENDUIT MURS EXTÉRIEUR**  
**OUVRAGE : MURS EST.SUD.OUEST**  
**INFORMATIONS COMPLÉMENTAIRES : PRÉSENCE DE FISSURES SUR MURS ET ENDUITS EXTÉRIEUR**

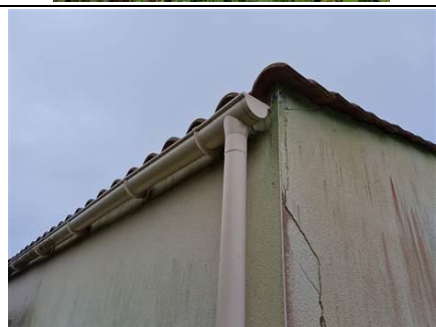
**PHOTO N° PHTER003**  
**LOCALISATION : ENDUIT MURS EXTÉRIEUR**  
**OUVRAGE : MURS EST.SUD.OUEST**  
**INFORMATIONS COMPLÉMENTAIRES : PRÉSENCE DE FISSURES SUR MURS ET ENDUITS EXTÉRIEUR**
