## DOSSIER DE DIAGNOSTIC TECHNIQUE

### 2025.01.08.43435.ALVES

## Etat de l'Installation Intérieure d'Electricité

Numéro de dossier : **2025.01.08.43435.ALVES**  
Date du repérage : 14/01/2025

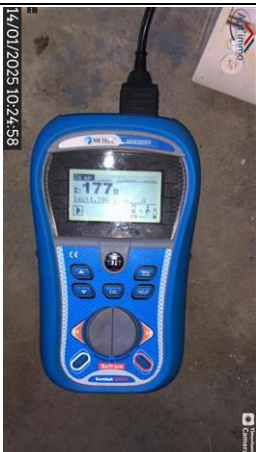
<p>Photo Ph002 Libellé de l'anomalie : La valeur de la résistance de la prise de terre n'est pas adaptée au courant différentiel résiduel (sensibilité) du ou des dispositifs différentiels protégeant l'ensemble de l'installation électrique. Remarques : Valeur de la résistance de la prise de terre inadaptée au(x) dispositif(s) différentiel(s) 177 Ohms (supérieur à 100 ohms)</p>

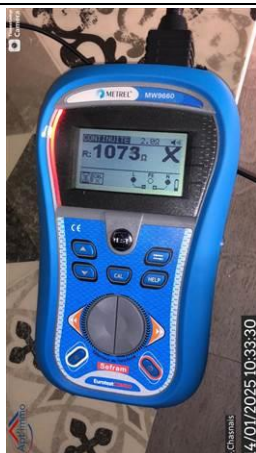
Photo Ph003

Libellé de l'anomalie : La connexion à la liaison équipotentielle principale d'au moins une canalisation métallique de gaz, d'eau, de chauffage central de conditionnement d'air, ou d'un élément conducteur de la structure porteuse du bâtiment n'est pas assurée (résistance de continuité > 2 ohms).

Remarques : Présence d'éléments conducteurs reliés à la LEP (Liaison Equipotentielle Principale) ayant une continuité supérieure à 2 ohms ; Faire intervenir un électricien qualifié afin de relier tout les éléments conducteurs à la LEP

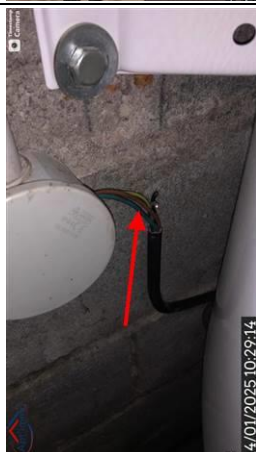
Photo Ph004

Libellé de l'anomalie : Au moins un conducteur isolé n'est pas placé sur toute sa longueur dans un conduit, une goulotte ou une plinthe ou une huisserie, en matière isolante ou métallique, jusqu'à sa pénétration dans le matériel électrique qu'il alimente.

Remarques : Présence de conducteurs électriques non protégés mécaniquement

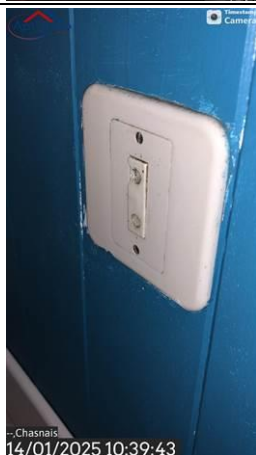
Photo Ph006

Libellé de l'anomalie : Au moins un socle de prise de courant ne comporte pas de broche de terre.

Remarques : Présence de prises non équipées de la terre

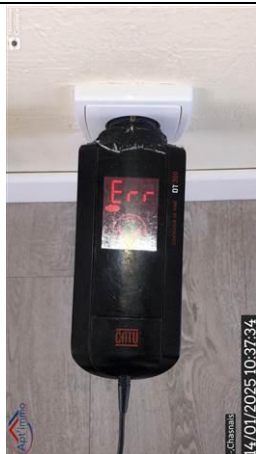
Photo Ph007

Libellé de l'anomalie : Au moins un socle de prise de courant comporte une broche de terre non reliée à la terre.

Remarques : Présence de prises non équipées de la terre

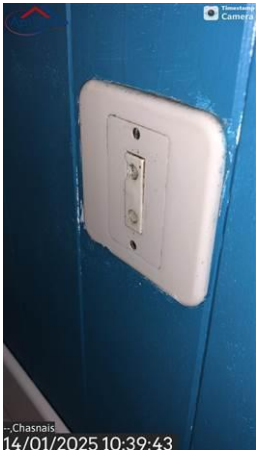
<p>Photo Ph009 Libellé de l'information complémentaire : Au moins un socle de prise de courant n'est pas de type à obturateur Remarques : Présence de socles de prises non équipés d'obturateur</p>

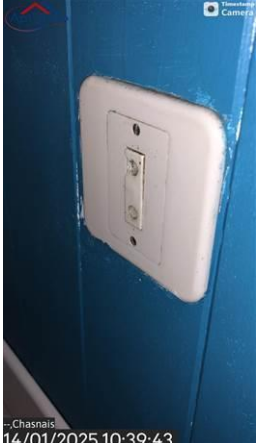
<p>Photo Ph010 Libellé de l'information complémentaire : Au moins un socle de prise de courant ne possède pas un puits de 15 mm. Remarques : L'ensemble des prises de courant ne possède pas de puits de 15 mm</p>
