## DOSSIER DE DIAGNOSTIC TECHNIQUE

### 2024.11.15.43120.KASTLER

#### Date du repérage : 19/11/2024

Adresse : **4 rue des Soupirs**

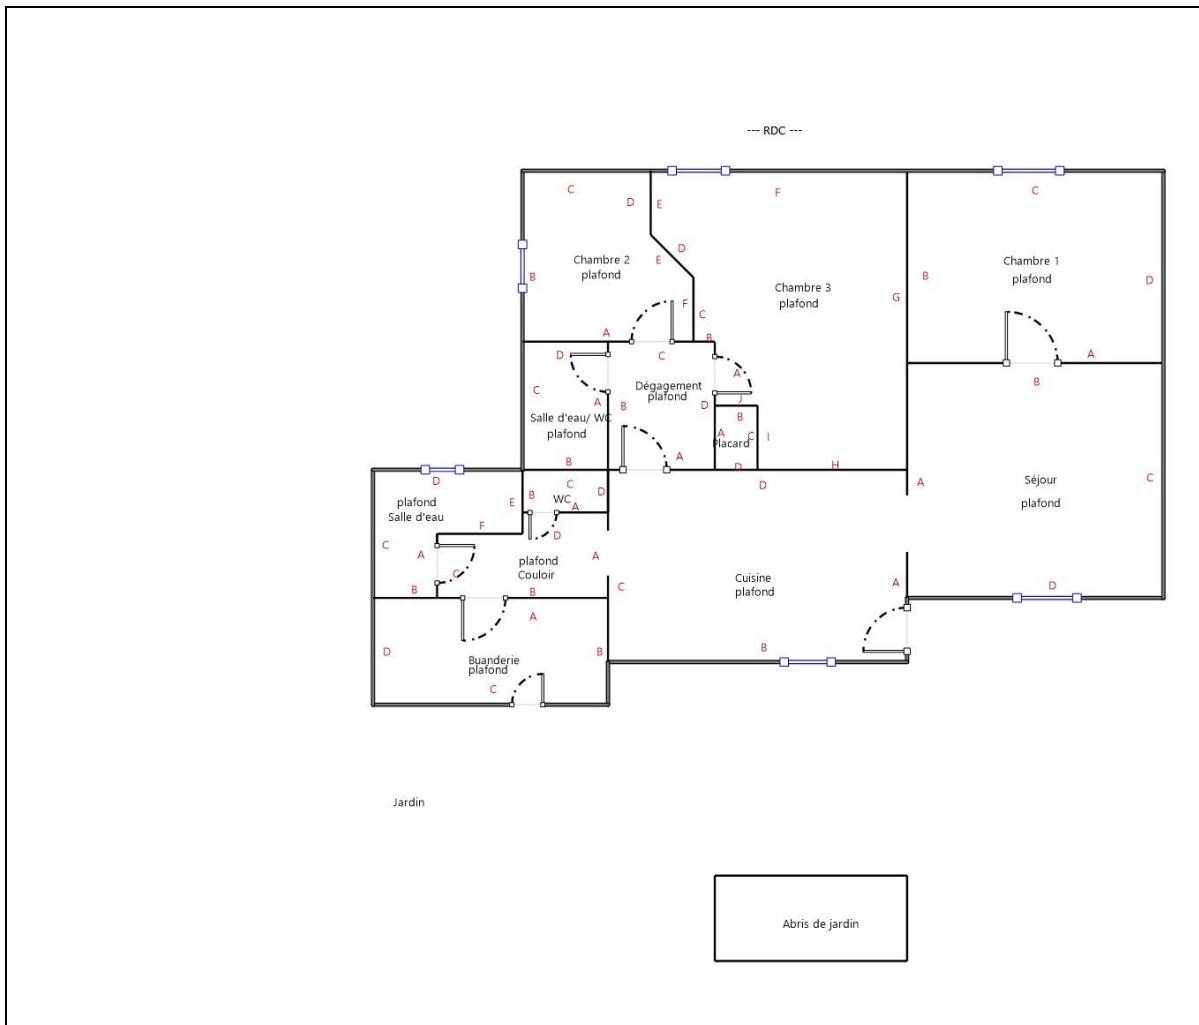
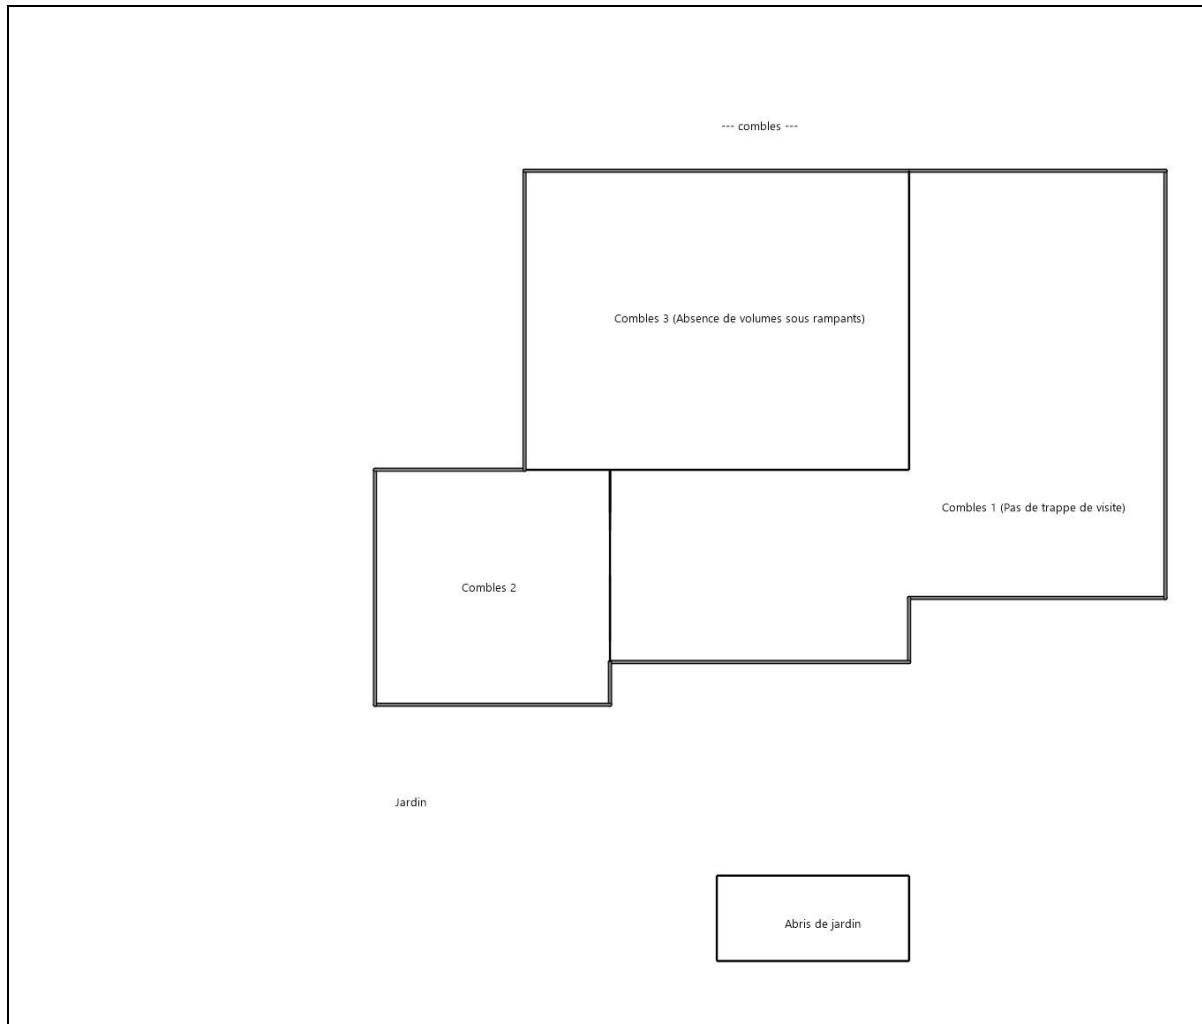
## Localisation des mesures sur croquis de repérage

**Du fait de la présence de revêtements contenant du plomb au-delà des seuils en vigueur et de la nature des dégradations constatées (non dégradé, non visible, état d'usage) sur certaines unités de diagnostic, le propriétaire doit veiller à l'entretien des revêtements recouvrant les unités de diagnostic de classe 1 et 2, afin d'éviter leur dégradation future.**

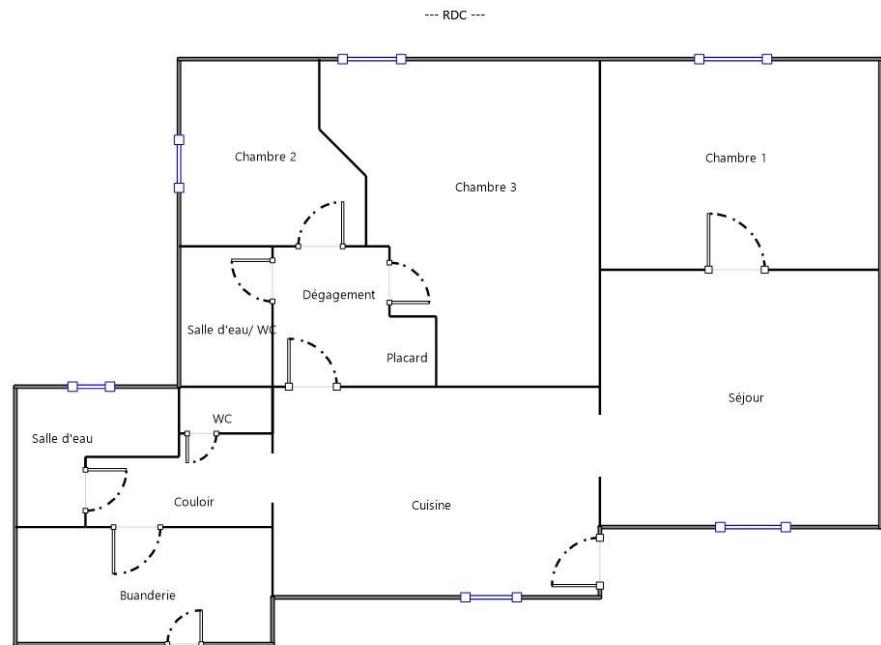
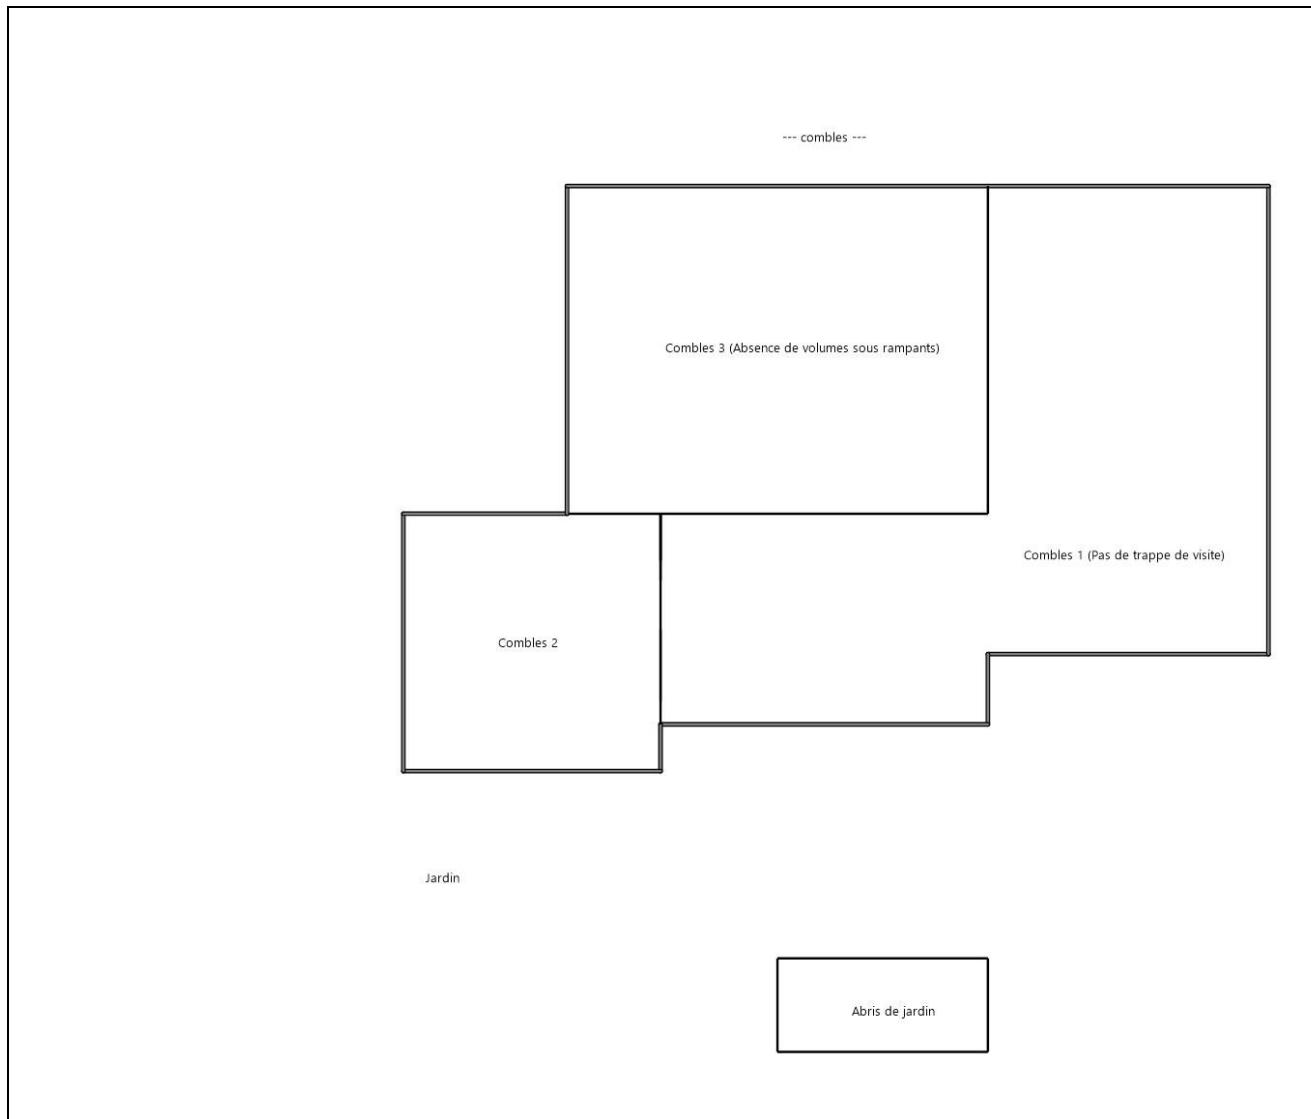
## Annexe – Plans – croquis

| Localisation | Liste des ouvrages, parties d'ouvrages | Observations et constatations diverses |
|---|--|--|
| Extérieur - Jardin | - | Présence d'indices d'infestation d'autres agents de dégradation biologique du bois |

**Concernant les autres agents de dégradation biologiques, il est conseillé de faire intervenir un spécialiste du bois afin de prévenir de toutes dégradations.**

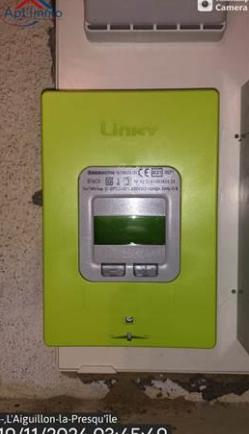
| <br>Apt'immo<br>Linky<br>CE 0381<br>L'Aiguillon-la-Presqu'île<br>19/11/2024 03:45:49 | Photo du Compteur électrique |

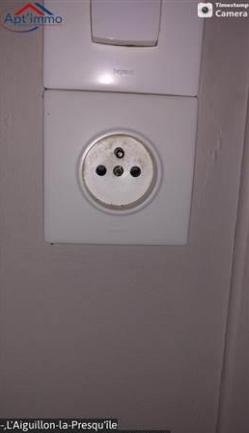
| <br>Apt'immo<br>Ph001<br>L'Aiguillon-la-Presqu'île<br>19/11/2024 03:53:46 | Photo Ph001<br>Libellé de l'information complémentaire : Au moins un socle de prise de courant n'est pas de type à obturateur<br>Remarques : Présence de socles de prises non équipés d'obturateur (RDC - Chambre 1) |

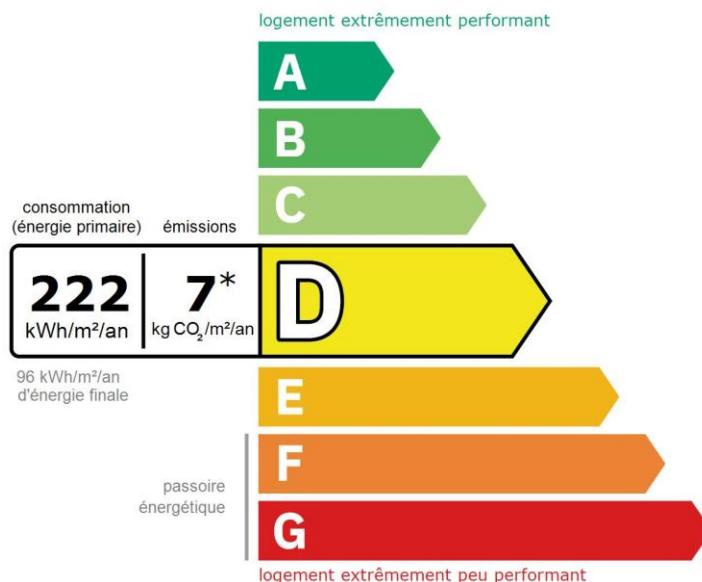
## Performance énergétique et climatique

Le niveau de consommation énergétique dépend de l'isolation du logement et de la performance des équipements.  
Pour l'améliorer, voir pages 4 à 6

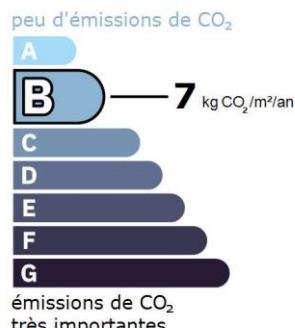
Ce logement émet 639 kg de CO<sub>2</sub> par an, soit l'équivalent de 3 309 km parcourus en voiture.

Le niveau d'émissions dépend principalement des types d'énergies utilisées (bois, électricité, gaz, fioul, etc.)
