DOSSIER DE DIAGNOSTIC TECHNIQUE

2024.12.13.43330.BILLET

Date du repérage : 19/12/2024

Adresse : **131 avenue Amiral Courbet**

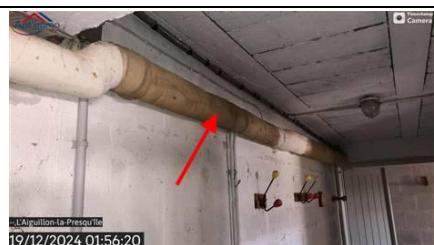
Photo n° Ph011

Localisation : Sous sol - Garage; Sous sol - Dégagement; Sous sol - Pièce
Ouvrage : Flocages, Calorifugeages, Faux plafonds
Partie d'ouvrage : Calorifugeages
Description : Calorifugeages
Localisation sur coquiss : ZPSO001

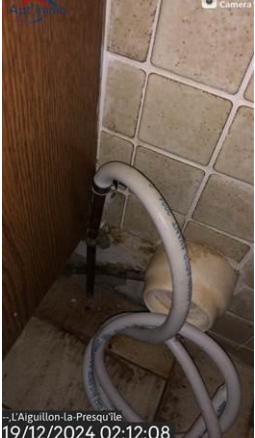
--L'Aiguillon-la-Presqu'ile 19/12/2024 02:12:08
C.14 - 19.1 Ventilation du local - Aménée d'air	A2	19.1 : le local équipé ou prévu pour un appareil de cuisson seul n'est pas pourvu d'une amenée d'air ou celle-ci est située à plus de 2 pièces d'intervalle. (Robinet en attente) Risque(s) constaté(s) : Risque d'intoxication au monoxyde de carbone (CO) causée par une mauvaise combustion

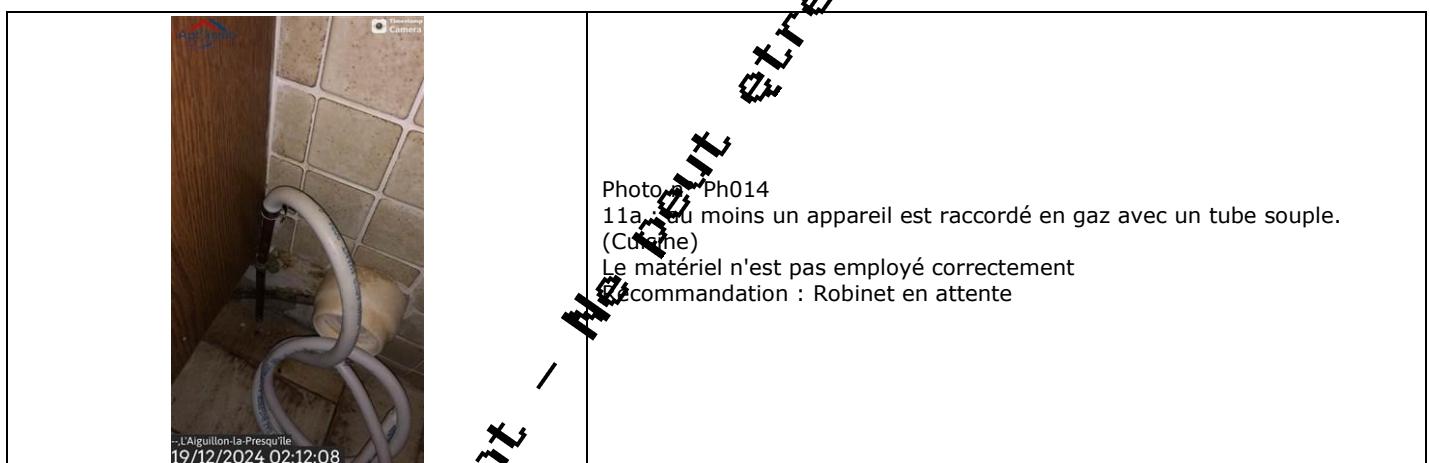
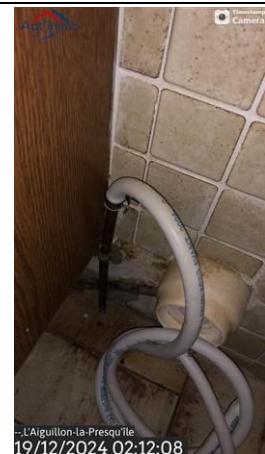
Annexe - Photos

L'installation comporte des anomalies de type DGI qui devront être réparées avant remise en service

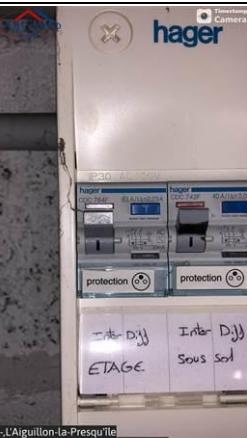
--,L'Aiguillon-la-Presqu'ile 19/12/2024 01:25:02	<p>Photo n° Ph001</p> <p>B11 a1 L'ensemble de l'installation électrique est protégée par au moins un dispositif différentiel à haute sensibilité inf. ou égal à 30 mA.</p>

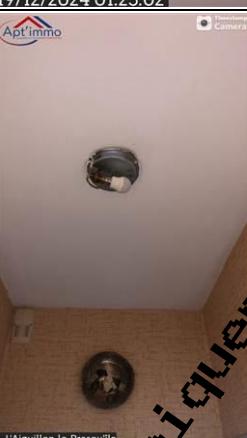
--,L'Aiguillon-la-Presqu'ile 19/12/2024 01:40:51	<p>Photo Ph002</p> <p>Libellé de l'anomalie : L'Enveloppe d'au moins un matériel est manquante ou détériorée.</p> <p>Remarques : Présence de matériel électrique en place dont l'enveloppe présente des détériorations - Élément manquant (RDC - Entrée)</p>

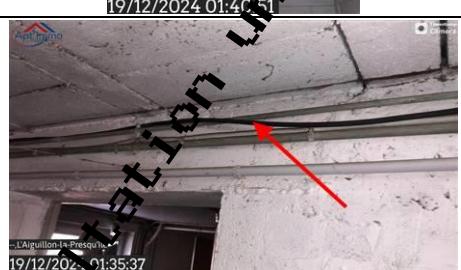
--,L'Aiguillon-la-Presqu'ile 19/12/2024 01:35:37	<p>Photo Ph003</p> <p>Libellé de l'anomalie : Au moins un conducteur isolé n'est pas placé sur toute sa longueur dans un conduit, une goulotte ou une plinthe ou une huisserie, en matière isolante ou métallique, jusqu'à sa pénétration dans le matériel électrique qu'il alimente.</p> <p>Remarques : Présence de conducteurs électriques non protégés mécaniquement (Sous sol - Garage)</p>

<p>Photo Ph004 Libellé de l'anomalie : L'installation comporte au moins un matériel électrique vétuste. Remarques : Présence de matériel électrique vétuste (socles de prises) Présence de matériel électrique vétuste (interrupteurs) (RDC - Cuisine)</p>
	<p>Photo Ph005 Libellé de l'anomalie : L'installation comporte au moins un matériel électrique inadapté à l'usage. Remarques : Douille de chantier à remplacer (RDC - Escalier)</p>
	<p>Photo Ph006 Libellé de l'anomalie : Au moins un socle de prise de courant ne comporte pas de broche de terre. Remarques : Présence de prises non équipées de la terre</p>
	<p>Photo Ph007 Libellé de l'anomalie : Au moins un socle de prise de courant comporte une broche de terre non reliée à la terre. Remarques : Présence de prises non équipées de la terre (RDC - Cuisine)</p>

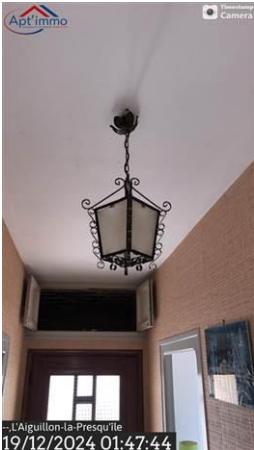
--L'Aiguillon-la-Presqu'île 19/12/2024 01:47:44	<p>Photo Ph008</p> <p>Libellé de l'anomalie : Au moins un circuit (n'alimentant pas des socles de prises de courant) n'est pas relié à la terre.</p> <p>Remarques : Présence de circuits électriques (luminaires) non équipés de conducteurs de protection (terre) (RDC - Entrée, RDC - Escalier)</p>

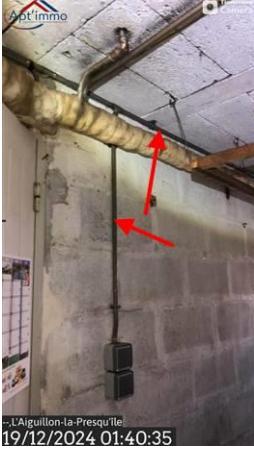
--L'Aiguillon-la-Presqu'île 19/12/2024 01:40:35	<p>Photo Ph010</p> <p>Libellé de l'anomalie : Au moins un conduit métallique en montage apparent ou encastré, comportant des conducteurs, n'est pas relié à la terre.</p> <p>Remarques : Présence de conduits métalliques en montage apparent, contenant des conducteurs, non reliés à la terre ; Faire intervenir un électricien qualifié afin de raccorder à la terre les conduits métalliques en montage apparent</p>

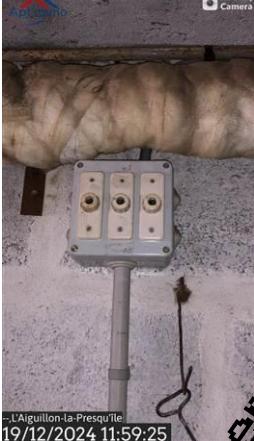
--L'Aiguillon-la-Presqu'île 19/12/2024 11:59:25	<p>Photo Ph015</p> <p>Libellé de l'anomalie : Le type d'au moins un fusible ou un disjoncteur n'est plus autorisé (fusible à tabatière, à broches rechargeables, coupe-circuit à fusible de type industriel, disjoncteur réglable en courant protégeant des circuits terminaux).</p> <p>Remarques : Présence de fusible(s) de type à tabatière (Sous sol - Atelier)</p>

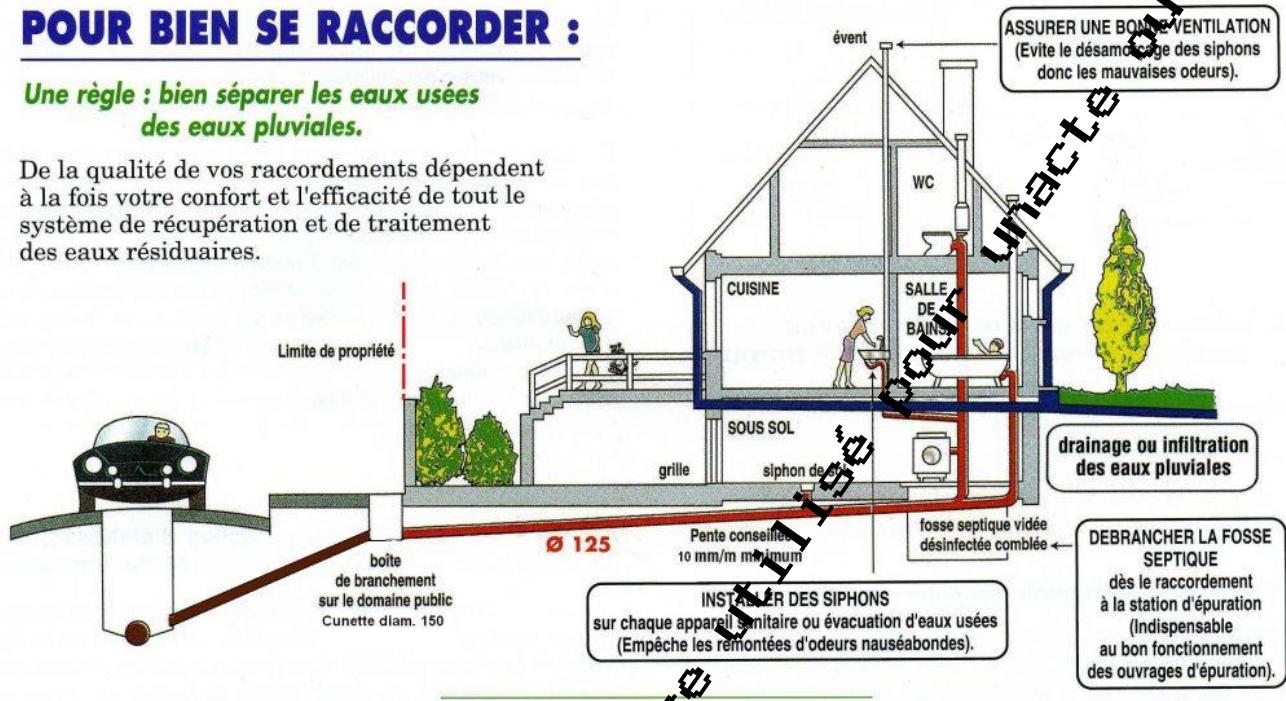
Une règle : bien séparer les eaux usées des eaux pluviales.

De la qualité de vos raccordements dépendent à la fois votre confort et l'efficacité de tout le système de récupération et de traitement des eaux résiduaires.
