Résumé de l'expertise

N° 2025/01/09 SCI ST MATHURIN 12

Adresse : **12 rue saint mathurin**
Commune : **85400 LUCON**

Périmètre de repérage :.... **LOGEMENT 12**

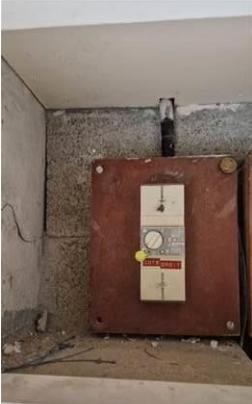
<p>PHOTO PHELE001 LIBELLÉ DE L'ANOMALIE : B1.3 B LE DISPOSITIF ASSURANT LA COUPURE D'URGENCE N'EST PAS SITUÉ À L'INTÉRIEUR DU LOGEMENT OU DANS UN EMPLACEMENT ACCESSIBLE DIRECTEMENT DEPUIS LE LOGEMENT. COMMENTAIRE : PRÉSENCE DE MATÉRIEL INADAPTÉ REMARQUES : L'AGCP (APPAREIL GÉNÉRAL DE COMMANDE ET DE PROTECTION) N'EST PAS PLACÉ À L'INTÉRIEUR DE LA PARTIE PRIVATIVE DU LOGEMENT ; FAIRE INTERVENIR UN ÉLECTRICIEN QUALIFIÉ AFIN D'INSTALLER UN AGCP À L'INTÉRIEUR DE LA PARTIE PRIVATIVE DU LOGEMENT</p>

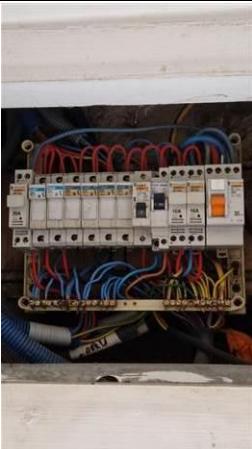
<p>PHOTO PHELE002 LIBELLÉ DE L'ANOMALIE : B4.3 C PLUSIEURS CIRCUITS DISPOSENT D'UN CONDUCTEUR NEUTRE COMMUN DONT LES CONDUCTEURS NE SONT PAS CORRECTEMENT PROTÉGÉS CONTRE LES SURINTENSITÉS. COMMENTAIRE : NEUTRE COMMUN REMARQUES : PRÉSENCE DE CONDUCTEUR(S) NEUTRE(S) COMMUN(S) À PLUSIEURS CIRCUITS AVEC DES CONDUCTEURS DE PHASE NON REGROUPÉS SOUS LA MÊME PROTECTION CONTRE LES SURINTENSITÉS ; FAIRE INTERVENIR UN ÉLECTRICIEN QUALIFIÉ AFIN DE REGROUPE LES CONDUCTEURS DE PHASE SOUS UNE MÊME PROTECTION OU DE SUPPRIMER LE(S) CONDUCTEUR(S) NEUTRE(S) COMMUN(S)</p>

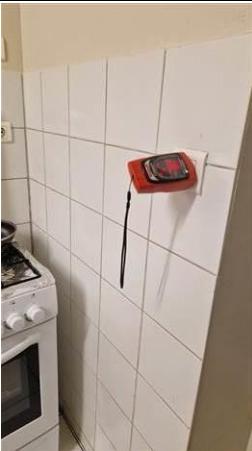
<p>PHOTO PHELE003 LIBELLÉ DU POINT DE CONTRÔLE : B3.3.1 D LA VALEUR DE LA RÉSISTANCE DE LA PRISE DE TERRE N'EST PAS ADAPTÉE AU COURANT DIFFÉRENTIEL RÉSIDUEL (SENSIBILITÉ) DU OU DES DISPOSITIFS DIFFÉRENTIELS PROTÉGEANT L'ENSEMBLE DE L'INSTALLATION ÉLECTRIQUE. REMARQUES : VALEUR DE LA RÉSISTANCE DE LA PRISE DE TERRE INADAPTÉE AU(x) DISPOSITIF(S) DIFFÉRENTIEL(S) ; FAIRE INTERVENIR UN ÉLECTRICIEN QUALIFIÉ AFIN D'ADAPTER LA PRISE DE TERRE AU(x) DISPOSITIF(S) DIFFÉRENTIEL(S) (VALEUR DE TERRE 150 OHMS)</p>

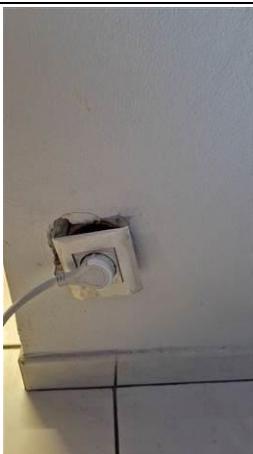
PHOTO PHELE004
LIBELLÉ DE L'ANOMALIE : B7.3 A L'ENVELOPPE D'AU MOINS UN MATÉRIEL EST MANQUANTE OU DÉTÉRIORÉE.
COMMENTAIRE : PRÉSENCE DE MATÉRIEL EN MAUVAIS ÉTAT
REMARQUES : PRÉSENCE DE MATÉRIEL ÉLECTRIQUE EN PLACE DONT L'ENVELOPPE PRÉSENTE DES DÉTÉRIORATIONS ; FAIRE INTERVENIR UN ÉLECTRICIEN QUALIFIÉ AFIN DE REMPLACER LES MATÉRIELS PRÉSENTANT DES DÉTÉRIORATIONS (SÉJOUR PRISE)

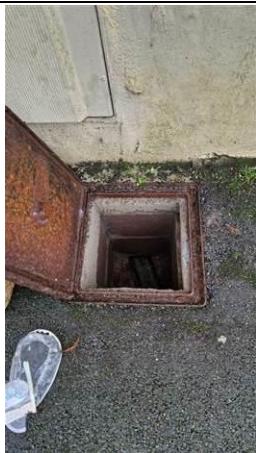
PHOTO N° PHASS001
LOCALISATION : GÉNÉRALITÉS
DESCRIPTION : ACCÈS VISITABLE EN
LIMITE DE PROPRIÉTÉ : OUI

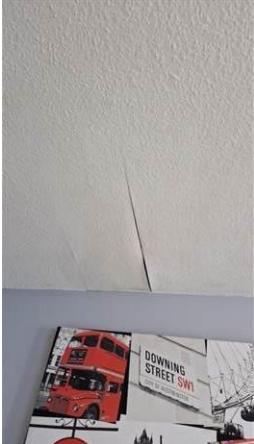
Localisation	Liste des ouvrages, parties d'ouvrages	Observations et constatations diverses	Photos
séjour	plafond humidité	Moisissures: humidité

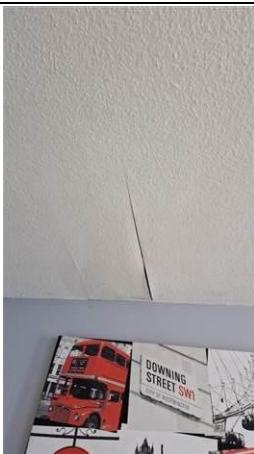
PHOTO N° PHTER001
LOCALISATION : SÉJOUR
OUVRAGE : PLAFOND HUMIDITÉ
PARASITE : MOISSURES
INDICES : HUMIDITÉ
