Résumé de l'expertise N° 2025/01/09 SCI ST MATHURIN Parties communes

Adresse : **10 rue saint mathurin**
Commune : **85400 LUCON**

Périmètre de repérage : ... **PARTIES COMMUNES**

Constat de risque d'exposition au plomb CREP

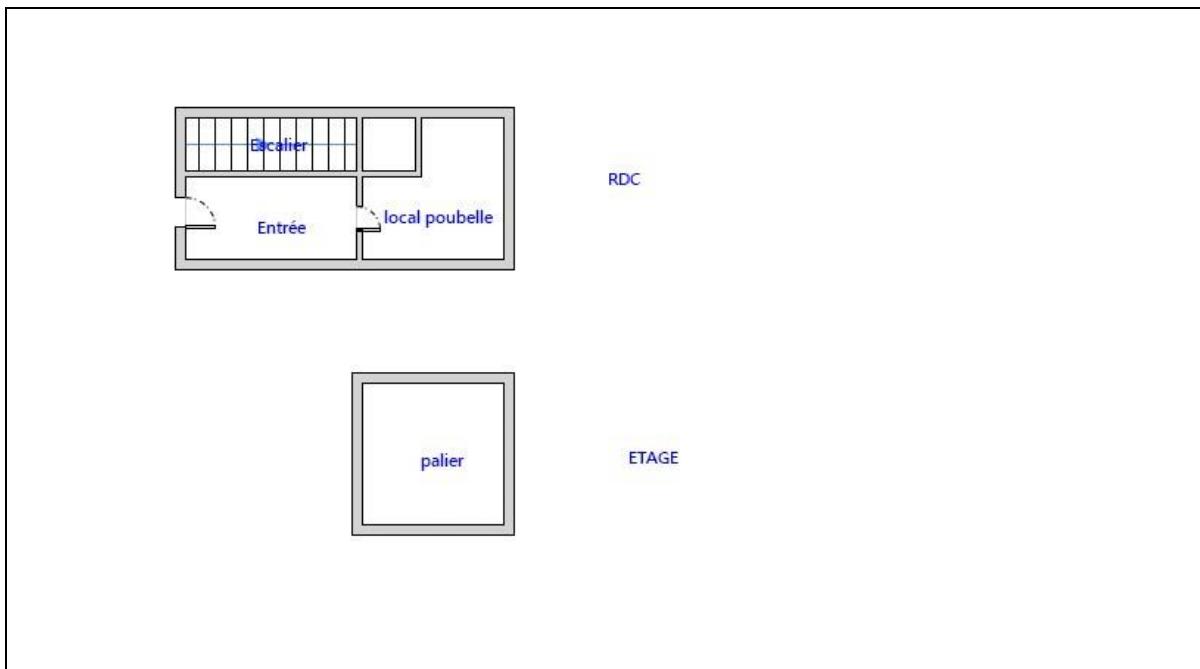
Localisation des mesures sur croquis de repérage

Afin de faciliter la localisation des mesures, l'auteur du constat divise chaque local en plusieurs zones, auxquelles il attribue une lettre (A, B, C ...) selon la convention décrite ci-dessous.

La convention d'écriture sur le croquis et dans le tableau des mesures est la suivante :

- la zone de l'accès au local est nommée «A» et est reportée sur le croquis. Les autres zones sont nommées «B», «C», «D», ... dans le sens des aiguilles d'une montre ;
- la zone «plafond» est indiquée en clair.
