DOSSIER DE DIAGNOSTIC TECHNIQUE

2023.02.13.38485.ATANGANA

Date du repérage : 01/03/2023

Adresse : **121 BIS AVENUE AMIRAL COURBET**

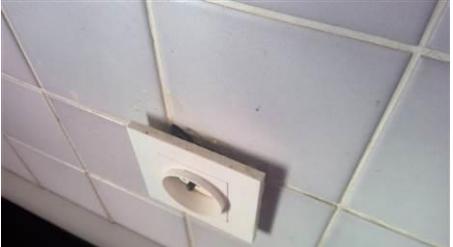
Photo Ph001 Libellé de l'anomalie : L'Enveloppe d'au moins un matériel est manquante ou détériorée. Remarques : Présence de matériel électrique en place dont l'enveloppe présente des détériorations - Elément à refixer

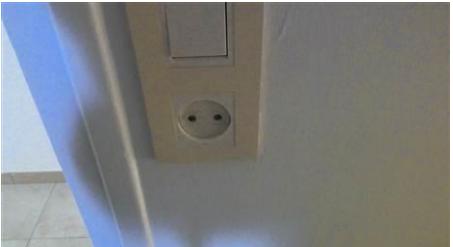
Photo Ph002 Libellé de l'anomalie : Au moins un socle de prise de courant ne comporte pas de broche de terre. Remarques : Présence de prises non équipées de la terre

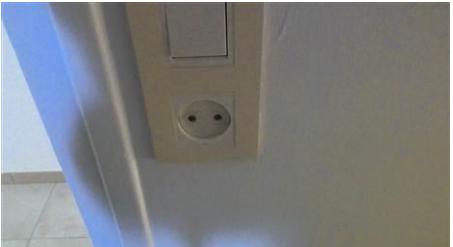
Photo Ph003 Libellé de l'information complémentaire : Au moins un socle de prise de courant ne possède pas un puits de 15 mm. Remarques : L'ensemble des prises de courant ne possède pas de puits de 15 mm

Socles de prise de courant de type à puits : La présence d'un puits au niveau d'un socle de prise de courant évite le risque d'électrisation, voire d'électrocution, au moment de l'introduction des fiche mâles non isolées d'un cordon d'alimentation.

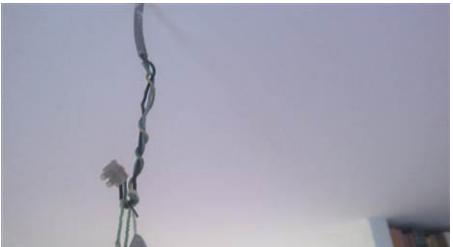
Photo Ph004 Libellé de l'anomalie : Au moins un conducteur isolé n'est pas placé sur toute sa longueur dans un conduit, une goulotte ou une plinthe ou une huissière, en matière isolante ou métallique, jusqu'à sa pénétration dans le matériel électrique qu'il alimente. Remarques : Présence de conducteurs électriques non protégés mécaniquement

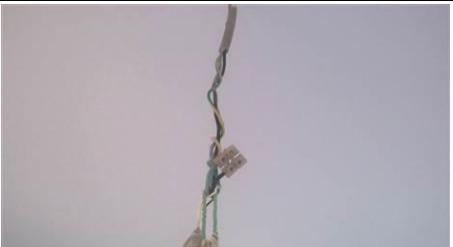
Photo Ph005 Libellé de l'anomalie : L'installation électrique comporte au moins une connexion avec une partie active nue sous tension accessible. Remarques : Présence de connexion de matériel électrique présentant des parties actives nues sous tension - Dominos sans boîtier de connexion
