Dossier Technique Immobilier

Numéro de dossier : 01251254CG
Date du repérage : 23/01/2025

Adresse : **33 rue des Prises**

Commune : **85460 L AIGUILLO SUR MER**

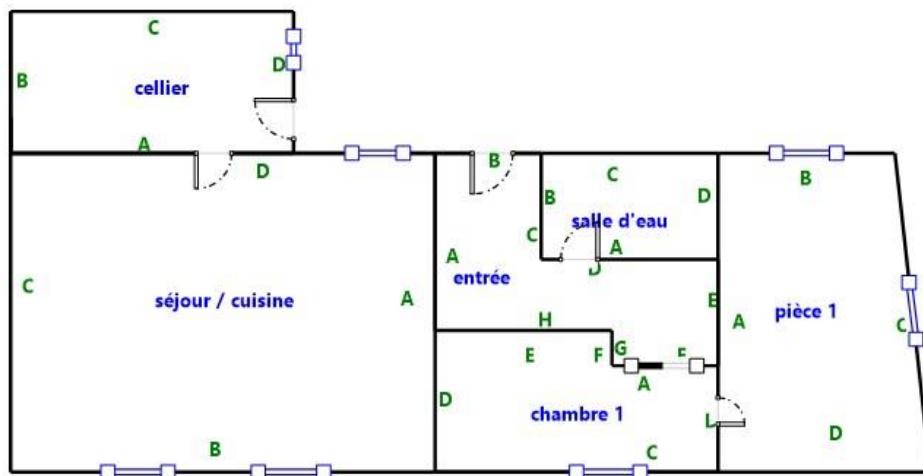
7.1 - Annexe - Schéma de repérage

NIVEAU 1 MAISON

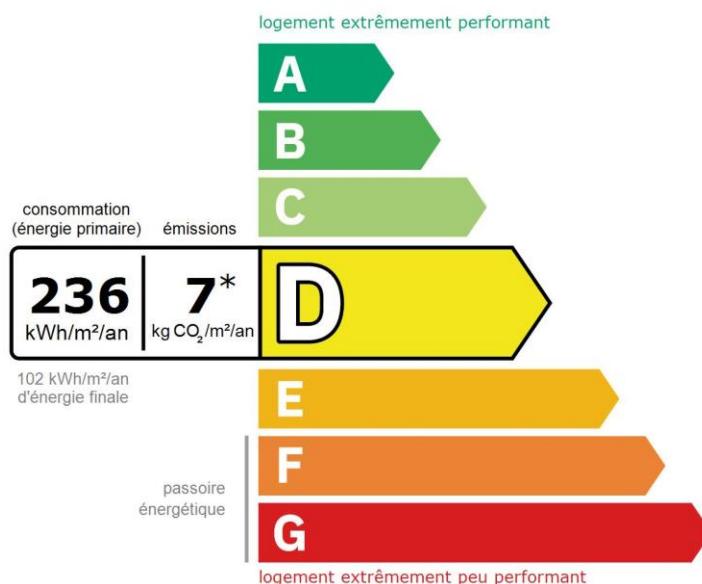
Performance énergétique et climatique

Le niveau de consommation énergétique dépend de l'isolation du logement et de la performance des équipements.
Pour l'améliorer, voir pages 4 à 6

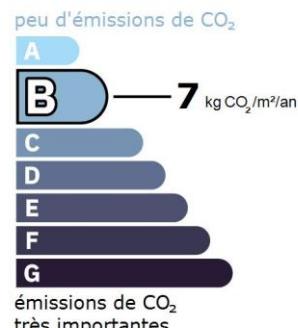
* Dont émissions de gaz à effet de serre

Ce logement émet 537 kg de CO₂ par an, soit l'équivalent de 2 783 km parcourus en voiture.

Le niveau d'émissions dépend principalement des types d'énergies utilisées (bois, électricité, gaz, fioul, etc.)

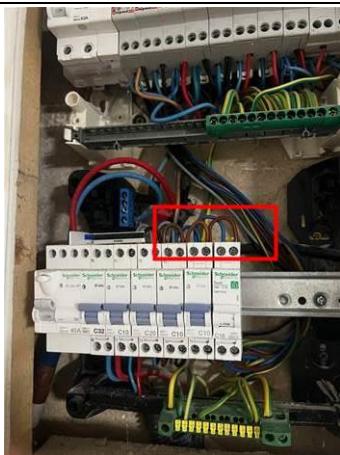
Photo PhEle001

Libellé de l'anomalie : B4.3 f3 A l'intérieur du tableau, la section d'au moins un conducteur alimentant les dispositifs de protection n'est pas adaptée au courant de réglage du disjoncteur de branchement.
Remarques : La section de certains conducteurs de pontage n'est pas en adéquation avec le courant de réglage du disjoncteur de branchement
