Résumé de l'expertise N° 2025/02/06 LURO RIGAGNEAU

Adresse : **9 Rue guynemer**
Commune : **85400 LUCON**

DPE Diagnostic de performance énergétique (logement)

Rapport de l'état relatif à la présence de termites dans le bâtiment

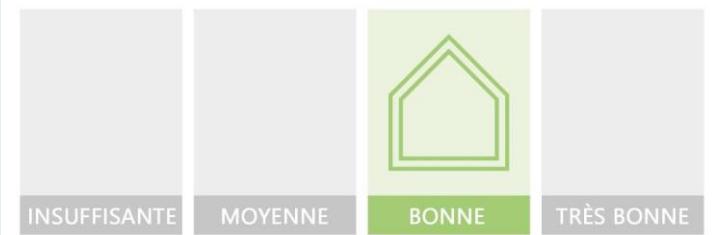
Performance de l'isolation

Murs	Mur en blocs de béton creux d'épaisseur ≤ 20 cm avec un doublage rapporté avec isolation intérieure (3 cm) donnant sur l'extérieur / Mur en blocs de béton creux d'épaisseur ≤ 20 cm avec un doublage rapporté avec isolation intérieure (réalisée entre 1975 et 1977) donnant sur l'extérieur / Mur en blocs de béton creux d'épaisseur ≤ 20 cm avec isolation intérieure donnant sur un local chauffé / Mur en blocs de béton creux d'épaisseur ≤ 20 cm avec isolation intérieure (5 cm) donnant sur un garage / Mur en blocs de béton creux d'épaisseur ≤ 20 cm avec un doublage rapporté avec isolation intérieure (5 cm) donnant sur l'extérieur / Mur en blocs de béton creux d'épaisseur ≤ 20 cm avec isolation intérieure (réalisée entre 1975 et 1977) donnant sur l'extérieur / Mur en blocs de béton creux d'épaisseur ≤ 20 cm avec isolation intérieure (5 cm) donnant sur l'extérieur	insuffisante

Plancher bas	Plancher lourd type entrevois terre-cuite, poutrelles béton donnant sur un sous-sol non chauffé avec isolation intrinsèque ou en sous-face et sous chape flottante (8 cm) Plancher lourd type entrevois terre-cuite, poutrelles béton non isolé donnant sur un sous-sol non chauffé	insuffisante

Toiture/plafond	Plafond sous solives bois donnant sur un comble faiblement ventilé avec isolation intérieure ($R=9\text{m}^2.\text{K}/\text{W}$)	très bonne

Portes et fenêtres	Fenêtres battantes pvc, double vitrage avec lame d'argon 20 mm et volets roulants aluminium / Portes-fenêtres battantes avec soubassement pvc, double vitrage avec lame d'argon 20 mm et volets roulants pvc / Fenêtres battantes pvc, double vitrage avec lame d'argon 20 mm et volets roulants pvc / Fenêtres battantes pvc, double vitrage avec lame d'argon 20 mm / Porte(s) pvc opaque pleine / Porte(s) bois opaque pleine	moyenne

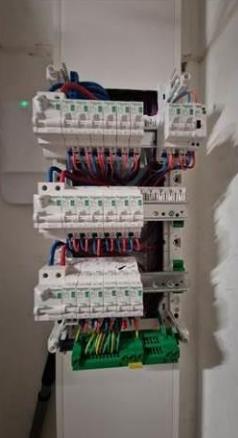
<p>PHOTO N° PHELE001 B11 A1 L'ENSEMBLE DE L'INSTALLATION ÉLECTRIQUE EST PROTÉGÉE PAR AU MOINS UN DISPOSITIF DIFFÉRENTIEL À HAUTE SENSIBILITÉ INF. OU ÉGAL À 30 MA.</p>

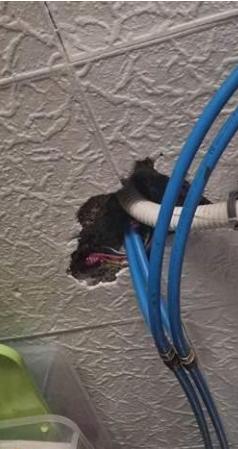
<p>PHOTO PHELE002 LIBELLÉ DE L'ANOMALIE : B8.3 E AU MOINS UN CONDUCTEUR ISOLÉ N'EST PAS PLACÉ SUR TOUTE SA LONGUEUR DANS UN CONDUIT, UNE GOULOTTE OU UNE PLINTHE OU UNE HUISSERIE, EN MATIÈRE ISOLANTE OU MÉTALLIQUE, JUSQU'À SA PÉNÉTRATION DANS LE MATÉRIEL ÉLECTRIQUE QU'IL ALIMENTE. REMARQUES : PRÉSENCE DE CONDUCTEURS ÉLECTRIQUES NON PROTÉGÉS MÉCANIQUEMENT ; FAIRE INTERVENIR UN ÉLECTRICIEN QUALIFIÉ AFIN D'INSTALLER DES PROTECTIONS MÉCANIQUE SUR LES CONDUCTEURS NON PROTÉGÉS (VISIBLE CONDUCTEUR PLAFOND GARAGE)</p>

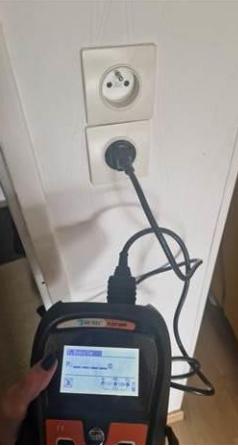
<p>PHOTO PHELE003 LIBELLÉ DE L'ANOMALIE : B3.3.6 A2 AU MOINS UN SOCLE DE PRISE DE COURANT COMPORE UNE BROCHE DE TERRE NON RELIÉE À LA TERRE. COMMENTAIRE : ABSENCE DE PRISE DE TERRE REMARQUES : PRÉSENCE DE CIRCUITS ÉLECTRIQUES NON ÉQUIPÉS DE CONDUCTEURS DE PROTECTION ; FAIRE INTERVENIR UN ÉLECTRICIEN QUALIFIÉ AFIN D'INSTALLER DES CONDUCTEURS DE PROTECTION SUR LES CIRCUITS QUI N'EN SONT PAS ÉQUIPÉS (PRISES SANS TERRE : 1ER ÉTAGE - CHAMBRE 1, 1ER ÉTAGE - CHAMBRE 2, 1ER ÉTAGE - CHAMBRE 3, 1ER ÉTAGE - CHAMBRE 4)</p>

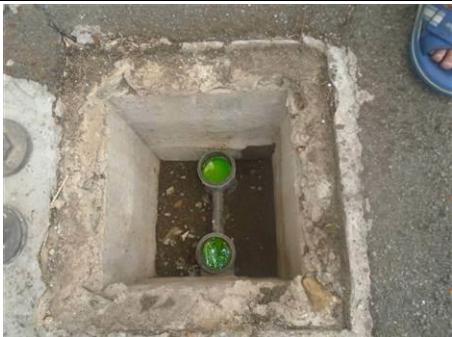
PHOTO N° PHASS001
LOCALISATION : EAU USÉE
DESCRIPTION : TYPE DE RACCORDEMENT :
SIPHON DISCONNECTEUR
