Résumé de l'expertise

N° 2025/02/17 PICORON 2 MALMUSSE

Adresse : **La Grande Malmusse**
Commune : **85450 MOREILLES**

Périmètre de repérage : ... **MAISON**

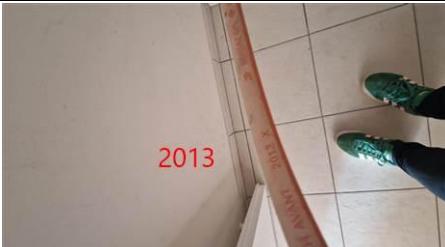
<p>PHOTO N° PHGAZ001 14 : LA DATE LIMITE D'UTILISATION DU TUYAU D'ALIMENTATION N'EST PAS LISIBLE OU EST DÉPASSÉE. (CUISINE) LA DATE LIMITE D'UTILISATION DU TUYAU NON RIGIDE EST DÉPASSÉE; FAIRE INTERVENIR UN INSTALLATEUR GAZ QUALIFIÉ AFIN DE REEMPLACER LE TUYAU EXISTANT PAR UN TUYAU NEUF RECOMMANDATION : DATE 2013</p>
---	--

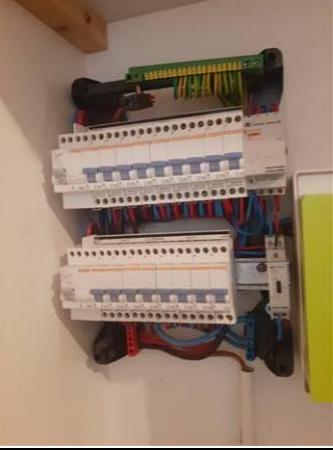
<p>PHOTO N° PHELE001 B11 A1 L'ENSEMBLE DE L'INSTALLATION ÉLECTRIQUE EST PROTÉGÉE PAR AU MOINS UN DISPOSITIF DIFFÉRENTIEL À HAUTE SENSIBILITÉ INF. OU ÉGAL À 30 MA.</p>

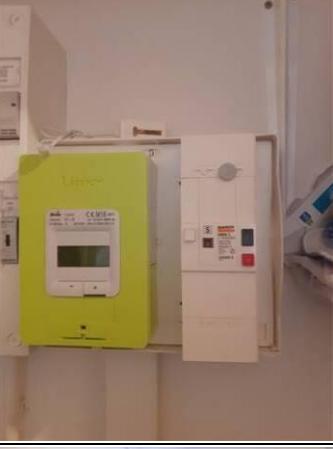
<p>PHOTO DU COMPTEUR ÉLECTRIQUE</p>

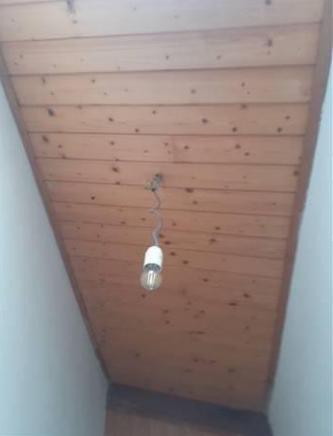
<p>PHOTO PHELE002 LIBELLÉ DE L'ANOMALIE : B7.3 E L'INSTALLATION ÉLECTRIQUE COMPORTE AU MOINS UN DISPOSITIF DE PROTECTION AVEC UNE PARTIE ACTIVE NUE SOUS TENSION ACCESSIBLE. COMMENTAIRE : PRÉSENCE DE RISQUES DE CONTACT DIRECT AVEC DES ÉLÉMENTS SOUS TENSION REMARQUES : PRÉSENCE DE DISPOSITIF DE PROTECTION DE MATÉRIEL ÉLECTRIQUE PRÉSENTANT DES PARTIES ACTIVES NUES SOUS TENSION ; FAIRE INTERVENIR UN ÉLECTRICIEN QUALIFIÉ AFIN DE REMPLACER LES MATÉRIELS PRÉSENTANT DES PARTIES ACTIVES NUES SOUS TENSION (POINTS LUMINEUX)</p>
