DPE Diagnostic de performance énergétique (logement)

N°ADEME : 2585E1761592Z

Adresse : **7, Rue des Hauts Faits
85460 L'AIGUILLON SUR MER**

Type de bien : Maison Individuelle
Année de construction : Avant 1948
Surface de référence : **139 m²**

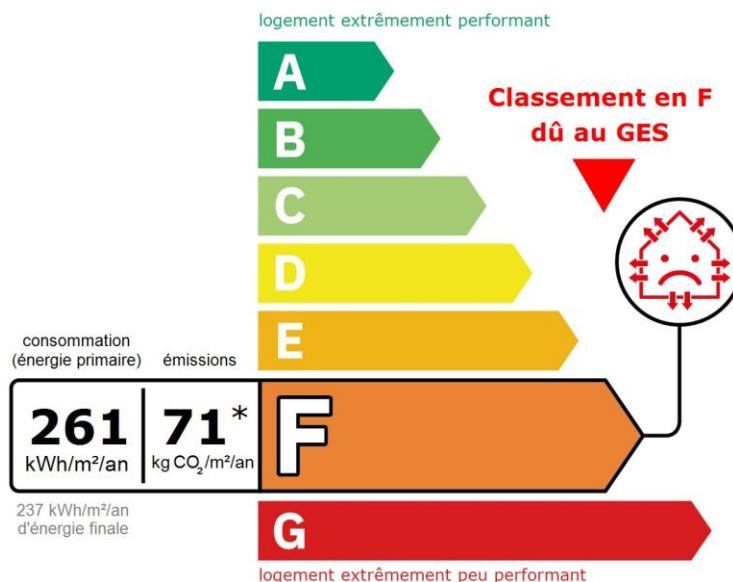
Performance énergétique et climatique

Le niveau de consommation énergétique dépend de l'isolation du logement et de la performance des équipements.
Pour l'améliorer, voir pages 4 à 6

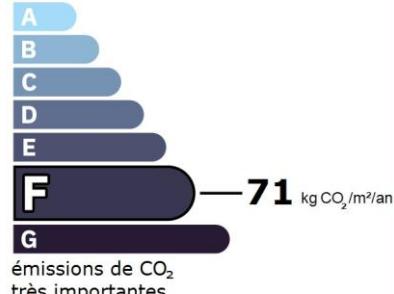
* Dont émissions de gaz à effet de serre

Ce logement émet 9 993 kg de CO₂ par an, soit l'équivalent de 51 776 km parcourus en voiture.

Le niveau d'émissions dépend principalement des types d'énergies utilisées (bois, électricité, gaz, fioul, etc.)

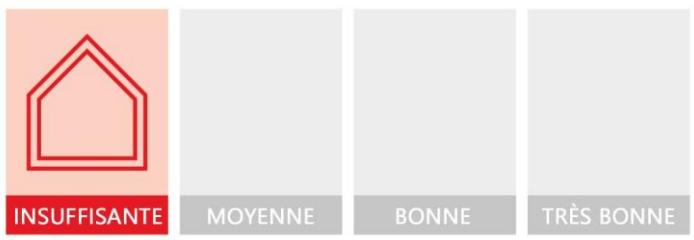
Performance de l'isolation

Murs	Mur en pierre de taille et moellons constitué d'un seul matériau ou inconnu d'épaisseur 40 cm avec un doublage rapporté non isolé donnant sur l'extérieur / Mur en pierre de taille et moellons constitué d'un seul matériau ou inconnu d'épaisseur 40 cm non isolé donnant sur l'extérieur / Mur en blocs de béton creux d'épaisseur ≤ 20 cm non isolé donnant sur l'extérieur / Mur en pierre de taille et moellons constitué d'un seul matériau ou inconnu d'épaisseur 45 cm avec isolation intérieure (8 cm) donnant sur l'extérieur / Mur en blocs de béton creux d'épaisseur ≤ 20 cm avec isolation intérieure (4 cm) donnant sur l'extérieur / Mur en blocs de béton creux d'épaisseur ≤ 20 cm avec isolation intérieure (8 cm) donnant sur l'extérieur	insuffisante

Plancher bas	Plancher bois sur solives bois non isolé donnant sur un sous-sol non chauffé Dalle béton non isolée donnant sur un terre-plein	insuffisante

Toiture/plafond	Plafond sous solives bois non isolé donnant sur un comble fortement ventilé / Plafond entre solives bois avec ou sans remplissage non isolé donnant sur l'extérieur (combles aménagés) / Combles aménagés sous rampants donnant sur l'extérieur (combles aménagés) avec isolation extérieure (réalisée entre 1989 et 2000) / Plafond sur solives bois donnant sur un comble fortement ventilé avec isolation extérieure (20 cm)	insuffisante

Portes et fenêtres	Fenêtres oscillo-battantes pvc, double vitrage avec lame d'argon 18 mm à isolation renforcée / Fenêtres oscillo-battantes pvc, double vitrage avec lame d'argon 18 mm à isolation renforcée et volets roulants aluminium / Fenêtres fixes bois, simple vitrage / Fenêtres coulissantes bois, double vitrage avec lame d'air 8 mm et volets roulants PVC (tablier < 12mm) / Fenêtres fixes pvc, double vitrage avec lame d'air 16 mm / Portes-fenêtres coulissantes métal à rupture de ponts thermiques, double vitrage avec lame d'argon 20 mm à isolation renforcée et volets roulants PVC (tablier < 12mm) / Porte(s) bois avec 30-60% de vitrage simple	insuffisante

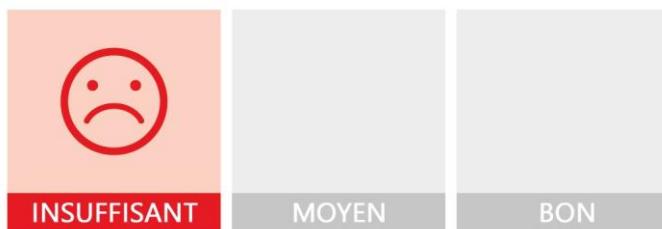
Confort d'été (hors climatisation)*

logement traversant

toiture isolée

Équipez les fenêtres de votre logement de volets extérieurs ou brise-soleil.
