**DOSSIER DE DIAGNOSTIC TECHNIQUE**  
**2025.04.14.44216.ETOURNEAU**  
**Date du repérage : 05/05/2025**

Adresse : **2 rue de la Boulaye**

Commune : **85320 - MAREUIL SUR LAY**  
**DISSAIS**

## Constat de risque d'exposition au plomb CREP

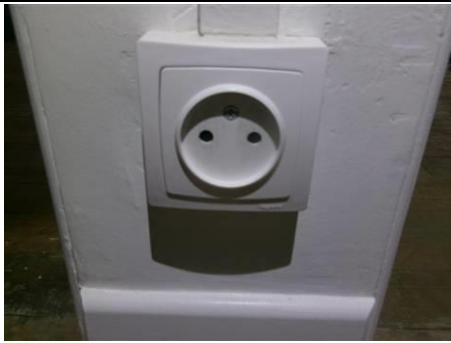
Photo Ph010

Libellé de l'information complémentaire : Au moins un socle de prise de courant ne possède pas un puits de 15 mm.

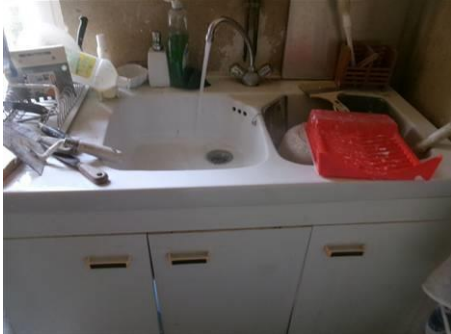
<p>Photo n° Ph001 Localisation : Eau Usée : Arrière cuisine Description : Evier : Rejet dans puisard / épandage</p>

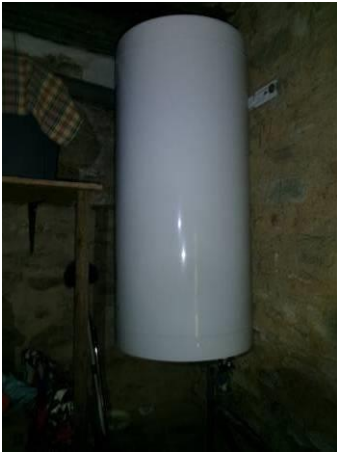
<p>Photo n° Ph002 Localisation : Eau Usée : Pièce 2 Description : Ballon d'eau chaude : Rejet dans puisard / épandage</p>
