# Dossier de Diagnostics Techniques

Numéro de dossier : DA-2023-02-12767-APA  
 Date du repérage : 10/03/2023

Désignation du ou des bâtiments	Désignation du propriétaire
<p>Localisation du ou des bâtiments :</p> <p>Département : ... <b>Vendée</b>          Adresse : ..... <b>30 Rue pasteur</b>          Commune : ..... <b>85370 NALLIERS</b>  <b>Section cadastrale AP, Parcelle(s) n° 572</b>          Type de bien : <b>Maison</b>          Lots rattachés : <input type="checkbox"/> <b>Cave</b> , <input type="checkbox"/> <b>Garage</b> ,  <input type="checkbox"/> <b>Terrain</b> , <input type="checkbox"/> <b>Autre</b>          Désignation et situation du ou des lots de copropriété :  <b>, Lot numéro Non communiqué</b>          Périmètre de repérage :  <b>Ensemble de la propriété</b></p>	<p>Désignation du client :</p> <p>Nom et prénom : .... <b>M. BRODART</b>          Adresse : ..... <b>30 Rue pasteur</b>  <b>85370 NALLIERS</b></p>

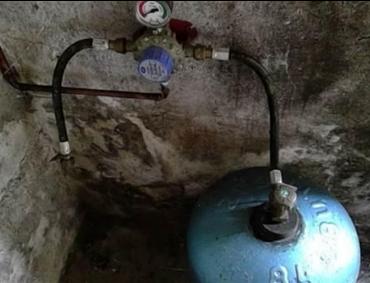
Points de contrôle <sup>(3)</sup> (selon la norme)	Anomalies observées (A1 <sup>(4)</sup> , A2 <sup>(5)</sup> , DGI <sup>(6)</sup> , 32c <sup>(7)</sup> )	Libellé des anomalies et recommandations	Photos
C.6 - 7d4 Lyres GPL	A1	<p>La date limite d'utilisation de la lyre GPL en caoutchouc armé n'est pas lisible ou est dépassée.</p> <p><b>Recommendations :</b> La date limite d'utilisation de la lyre GPL est dépassée</p>

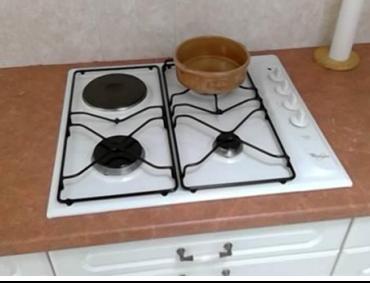
C.14 - 19.1 Ventilation du local – Amenée d'air	A2	<p>19.a1 : le local équipé ou prévu pour un appareil de cuisson seul n'est pas pourvu d'une amenée d'air ou celle-ci est située à plus de 2 pièces d'intervalle. (Table de cuisson WHIRLPOOL)</p> <p><b>Recommendations :</b> (Cuisine) Absence d'amenée d'air sur l'extérieur</p> <p><b>Risque(s) constaté(s) :</b> Risque d'intoxication au monoxyde de carbone (CO) causée par une mauvaise combustion</p>

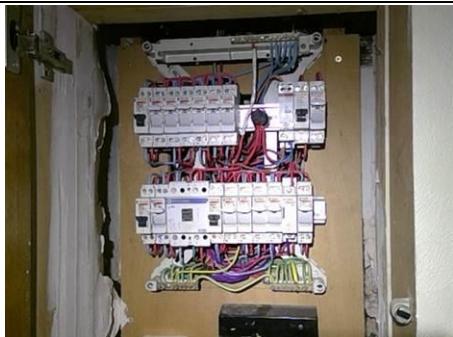
Photo n° PhEle001  
B11 a3 Il n'y a aucun dispositif différentiel à haute sensibilité inf. ou égal à 30 mA.
