## DOSSIER DE DIAGNOSTIC TECHNIQUE

### 2025.04.16.44234.BOUILLAUD

Adresse : **8 rue abbé guerineau**

Commune : **85320 - MAREUIL SUR LAY  
DISSAIS**

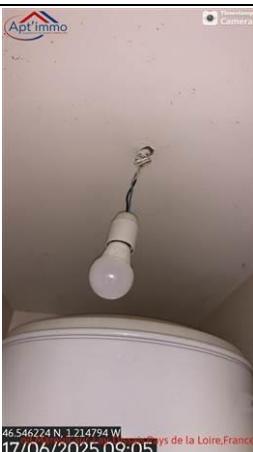
Photo Ph004

Libellé de l'anomalie : Au moins un circuit (n'alimentant pas des socles de prises de courant) n'est pas relié à la terre.

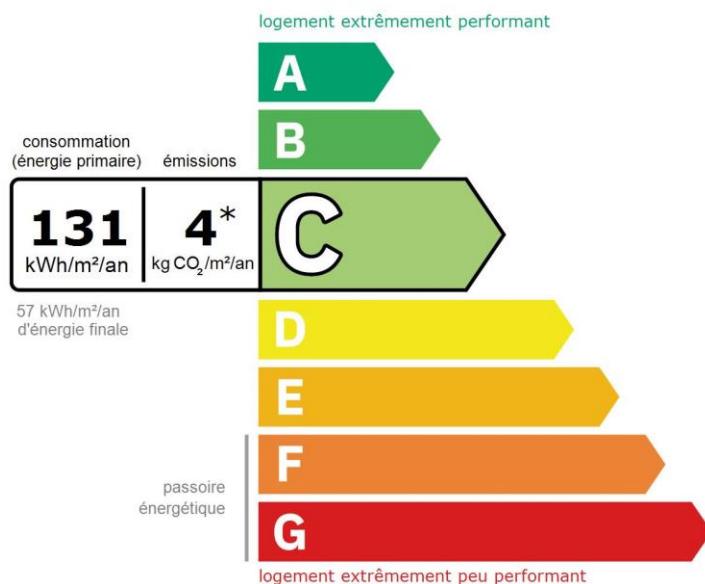
## Performance énergétique et climatique

Le niveau de consommation énergétique dépend de l'isolation du logement et de la performance des équipements.  
Pour l'améliorer, voir pages 4 à 6
