Dossier Technique Immobilier

n° 25/05/3342

Adresse : **17 Rue du maréchal de lattre**

Commune : **85370 NALLIERS**

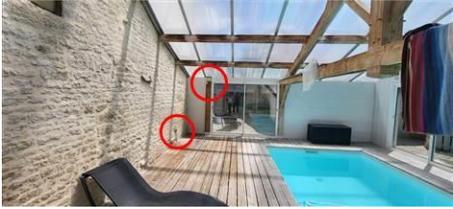
<p>Photo PhEle001 Libellé de l'anomalie : B10.3.1 a Piscine : L'installation ne répond pas aux prescriptions particulières applicables (adéquation entre l'emplacement où est installé le matériel électrique et les caractéristiques de ce dernier - respect des règles de protection contre les chocs électriques liées aux volumes). Remarques : Appareils d'éclairage fixes implanté à moins de 3,50 mètres du bassin</p>
---	---

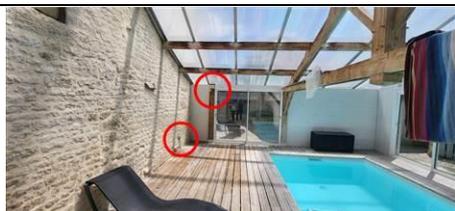
Photo n° PhPis001
Localisation : Contrôle (Implantation du local NF C15-100)
Description : Appareils d'éclairage fixes

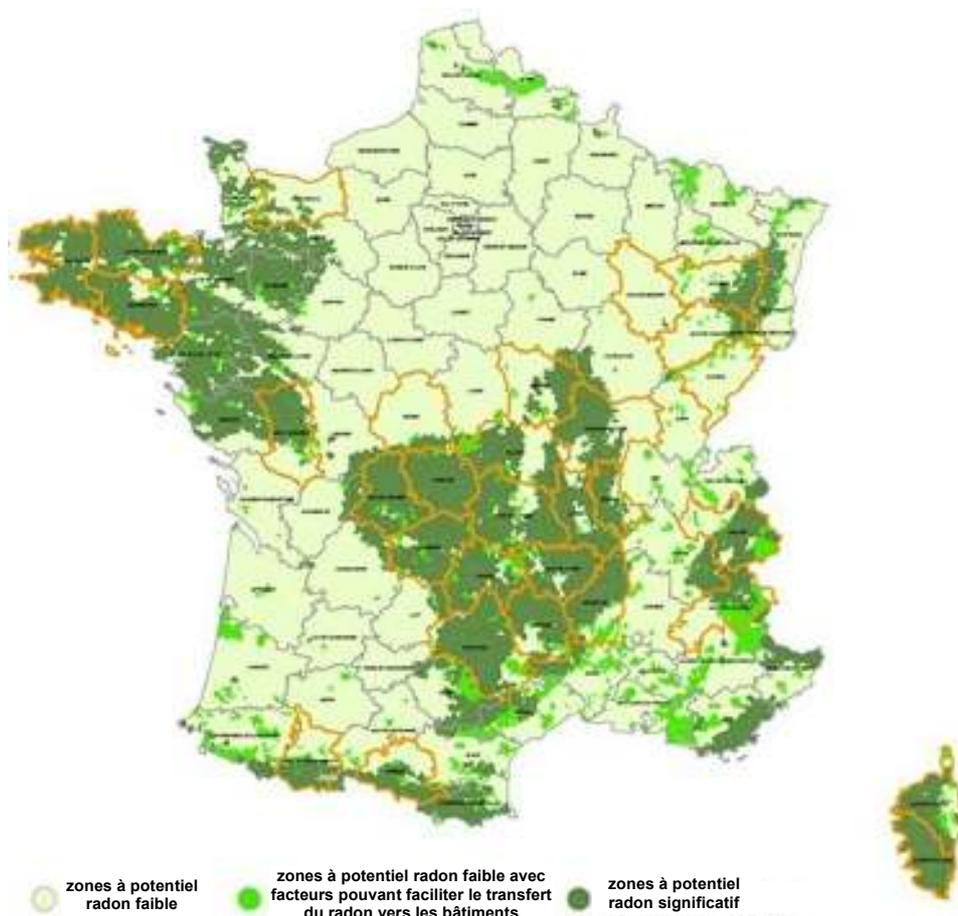
Exemple de la carte des zones à potentiel radon des sols pour la France métropolitaine

Le potentiel radon des sols de la commune de « **NALLIERS** » est de catégorie 1
