## Document de Synthèse

N° : 2349-JE-VERDON

Type de bâtiment : Maison

Adresse : 2 rue de la Batterie  
85460 L'AIGUILLO SUR MER

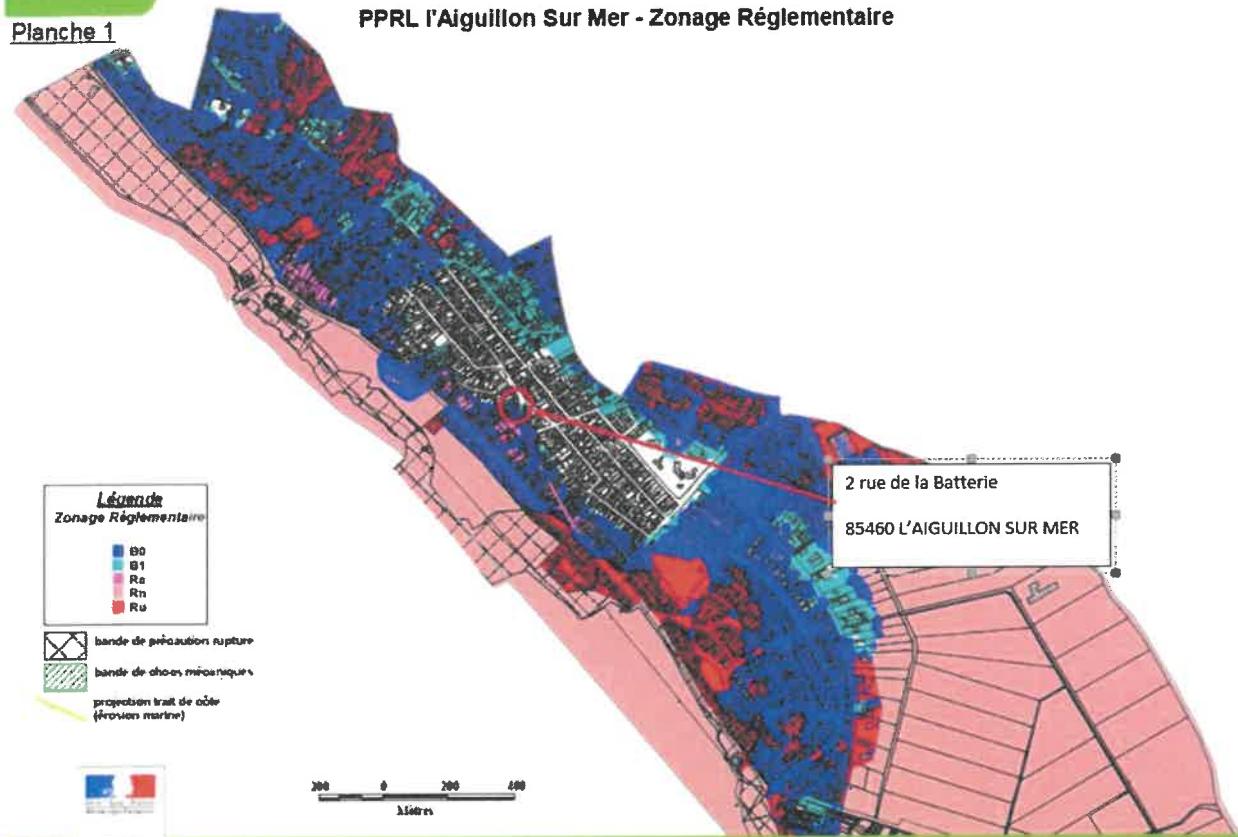
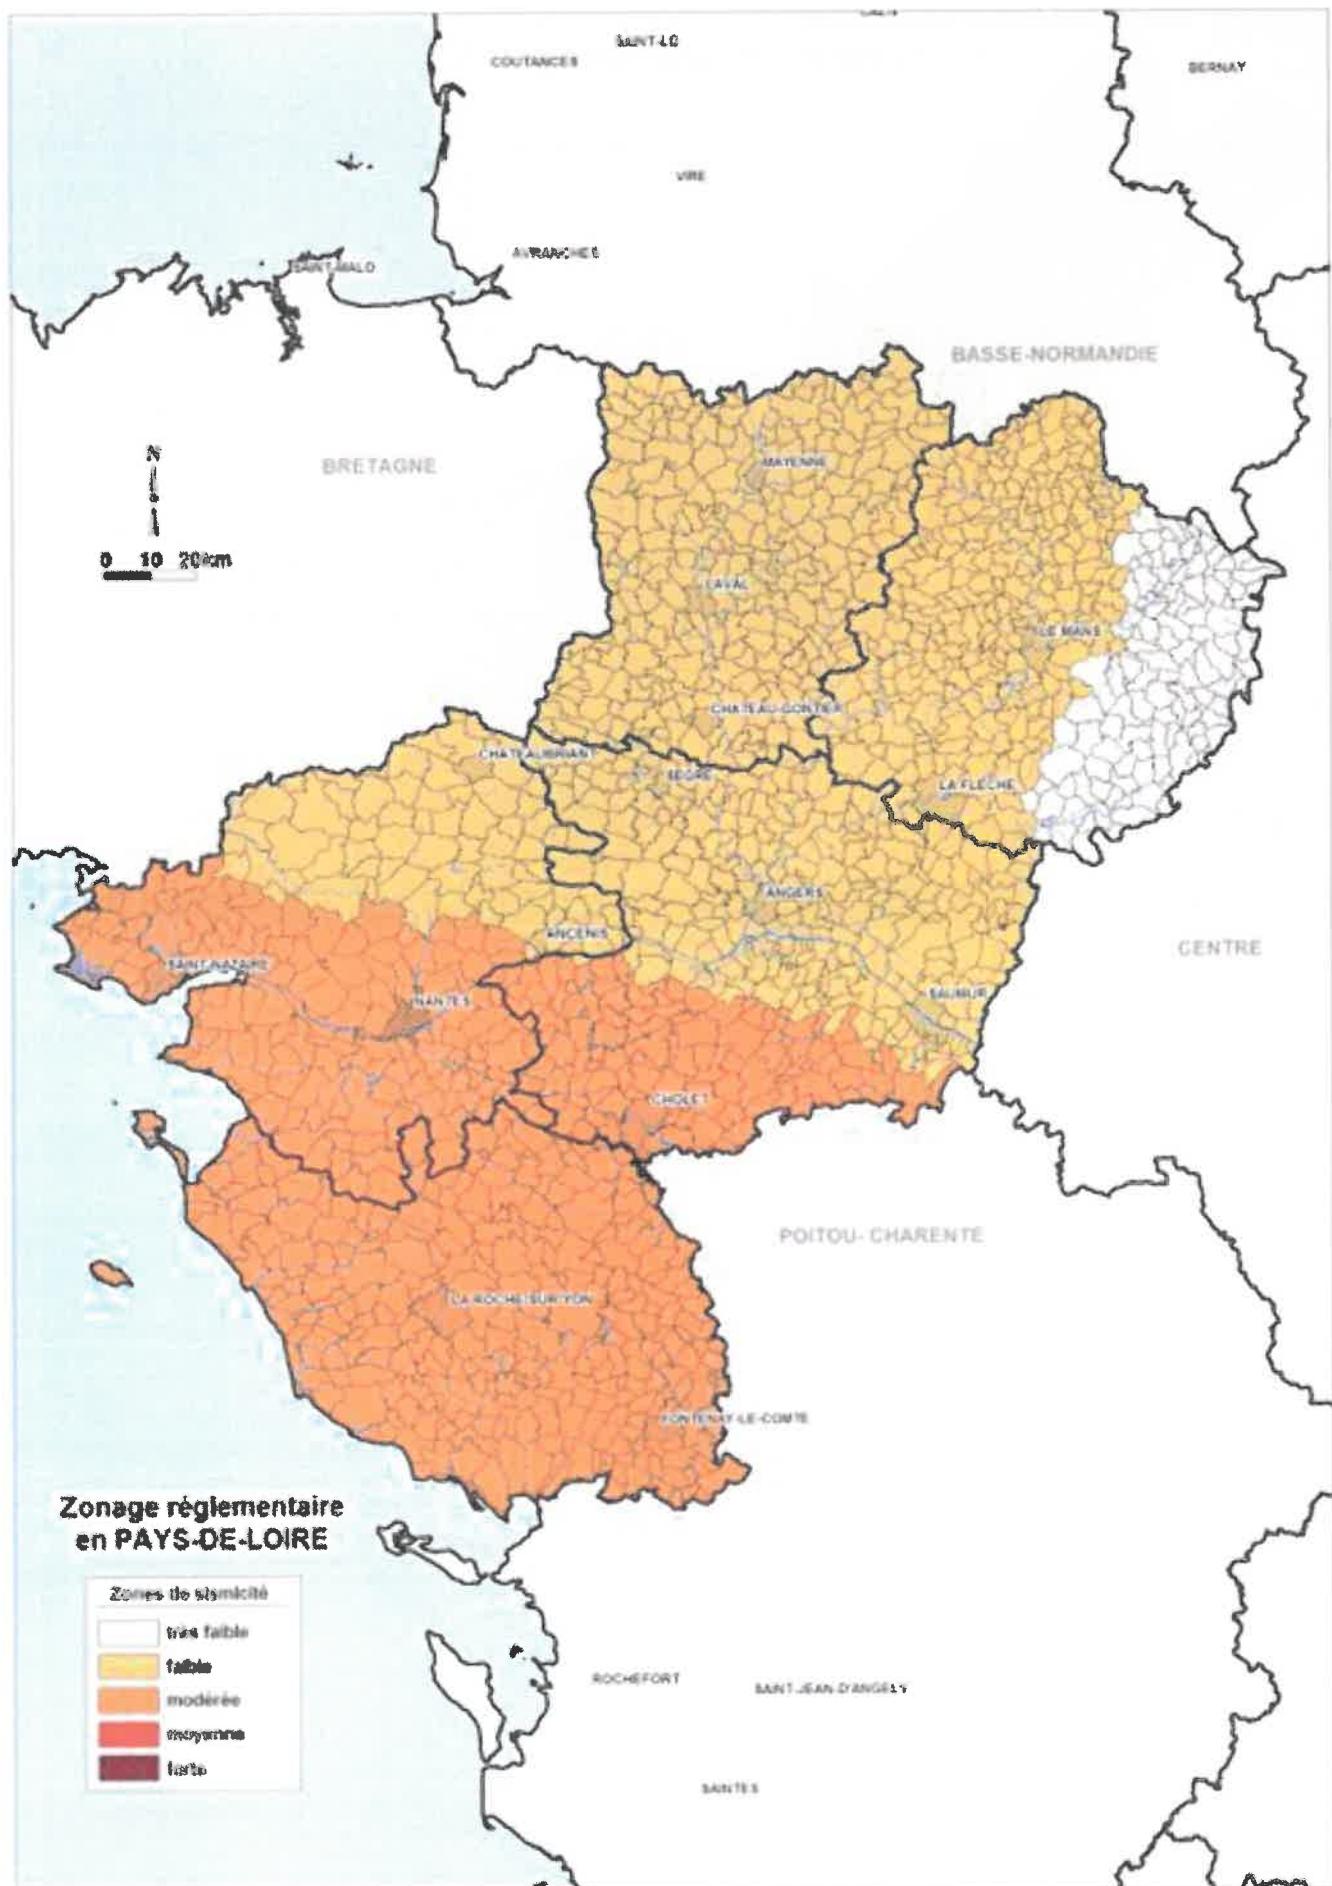
Planche 1

### PPRL l'Aiguillon Sur Mer - Zonage Réglementaire

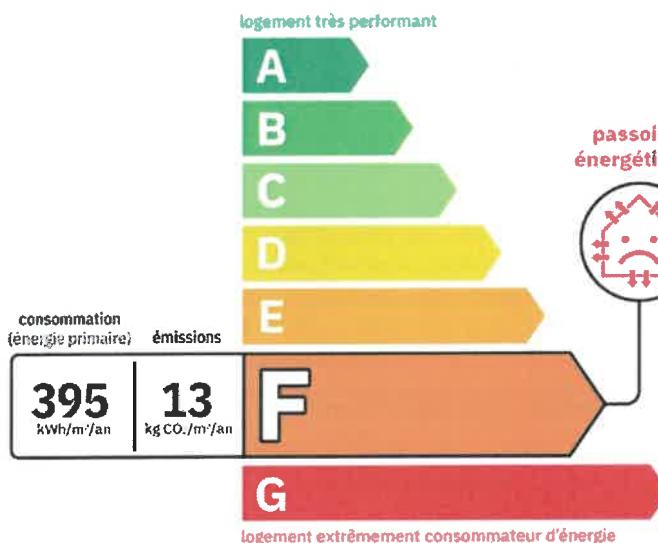
## Performance énergétique

Le niveau de consommation énergétique dépend de l'isolation du logement et de la performance des équipements.  
Pour l'améliorer, voir pages 5 à 6.

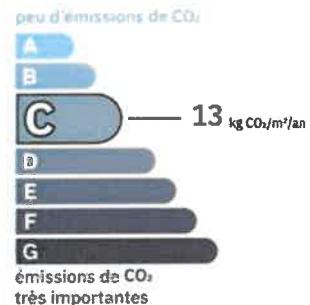
Ce logement émet 600 kg de CO<sub>2</sub> par an, soit l'équivalent de 3109 km parcourus en voiture.

Le niveau d'émissions dépend principalement des types d'énergies utilisées (bois, électricité, gaz, fioul, etc.)
