**DOSSIER DE DIAGNOSTIC TECHNIQUE**  
**2023.01.20.38280.CARQUAUD**  
**Date du repérage : 31/01/2023**

Propriétaire : **Mr CARQUAUD DIDIER**

Adresse : **37 AVENUE MICHEL RAMBAUD**

Commune : **85400 - LUCON**

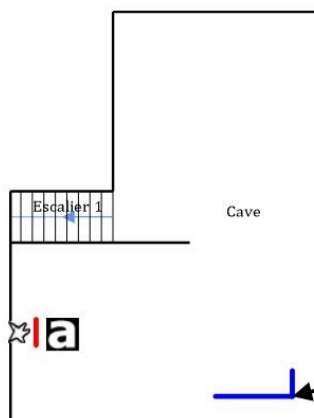
Echantillon: Prelev001  
Matériau: ZPS0001  
Pas de réponse

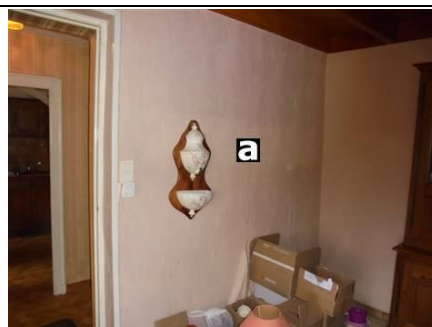
Photo n° Ph003

Localisation : RDC - Entrée; RDC - Salon/Séjour

Partie d'ouvrage : Revêtements durs (amiante-ciment)

Description : Revêtements durs (amiante-ciment)

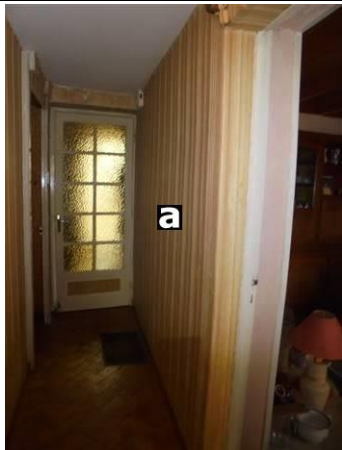
Photo n° Ph003

Localisation : RDC - Entrée; RDC - Salon/Séjour

Partie d'ouvrage : Revêtements durs (amiante-ciment)

Description : Revêtements durs (amiante-ciment) ( Allège de fenêtre )

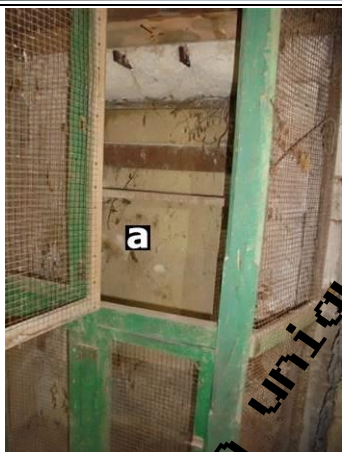
Photo n° Ph005

Localisation : RDC - Atelier

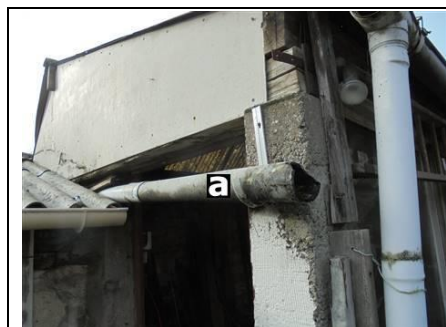
Photo n° Ph010

Localisation : Parties extérieures

Partie d'ouvrage : Conduits

Description : Conduits

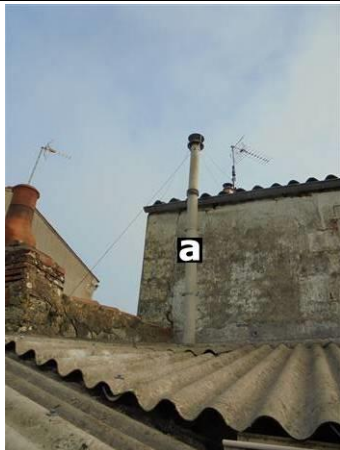
Photo n° Ph011

Localisation	Identifiant + Description	Conclusion (justification)	Etat de conservation** et préconisations*	Photo
RDC - Chaufferie; Parties extérieures	Identifiant: ZPSO011 Description: Conduits Composant de la construction: 3. Conduits, canalisations et équipements intérieurs - Conduits de fluides (air, eau, autres fluides) Partie à sonder: Conduits Liste selon annexe.13-9 du CSP: B	Présence d'amiante (Sur jugement de l'opérateur)	Matériau non dégradé  <b>Résultat EP**</b>  <b>Préconisation :</b> Il est recommandé de réaliser une évaluation périodique.

Localisation : RDC - Chaufferie; Parties extérieures

Partie d'ouvrage : Conduits

Description : Conduits

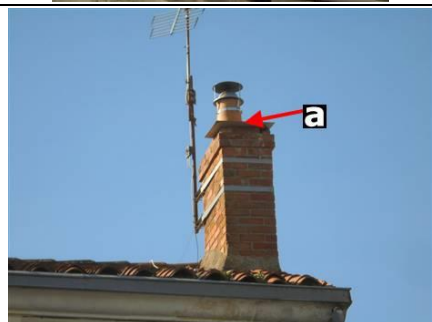
Photo n° Ph012

Parties extérieures	Identifiant: ZPSO012 Description: Revêtements durs (amiante-ciment) Composant de la construction: 1. Parois verticales intérieures - Murs, Cloisons "en dur" et Poteaux (périphériques et intérieurs) Partie à sonder: Revêtements durs (amiante-ciment) Liste selon annexe.13-9 du CSP: B	Présence d'amiante (Sur jugement de l'opérateur)	Matériau non dégradé  <b>Résultat EP**</b>  <b>Préconisation :</b> Il est recommandé de réaliser une évaluation périodique.

Localisation : Parties extérieures

Partie d'ouvrage : Revêtements durs (amiante-ciment)

Description : Revêtements durs (amiante-ciment)

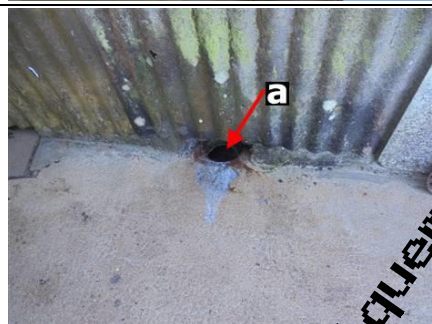
Photo n° Ph013

Localisation : Parties enterré

Partie d'ouvrage : Conduits

Description : Conduits

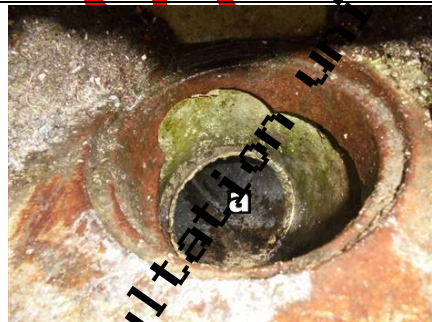
Photo n° Ph013

Localisation : Parties enterré

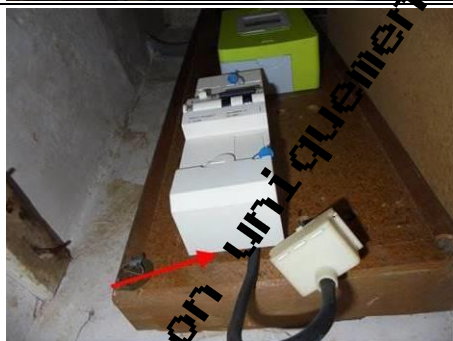
Photo Ph021

Remarques : Présence de matériel électrique en place dont l'enveloppe présente des détériorations - Élément à refixer

Présence de matériel électrique en place dont l'enveloppe présente des détériorations - Élément cassé

Libellé de l'anomalie : L'Enveloppe d'au moins un matériel est manquante ou détériorée.

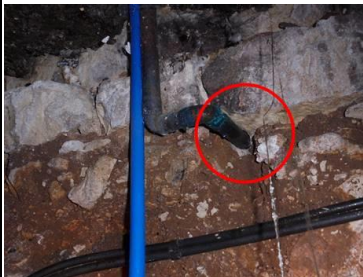
Points de contrôle <sup>(3)</sup> (selon la norme)	Anomalies observées (A1 <sup>(4)</sup> , A2 <sup>(5)</sup> , DGI <sup>(6)</sup> , 32c <sup>(7)</sup> )	Libellés anomalies et recommandations	Photos
C.2 - L'espace Tuyauteries fixes - Espace annulaire	A2	5 : L'espace annulaire de la canalisation gaz à la pénétration dans le logement est obturé. Si oui, il est obturé.  <b>Remarques :</b> L'espace annulaire n'est pas obturé ; Faire intervenir un installateur gaz qualifié afin de l'obtenir correctement <b>Risque(s) constaté(s) :</b> Accumulation de gaz dans l'habitation (le plus souvent en sous-sol ou en cave) provenant d'une fuite extérieure et pouvant entraîner une explosion.

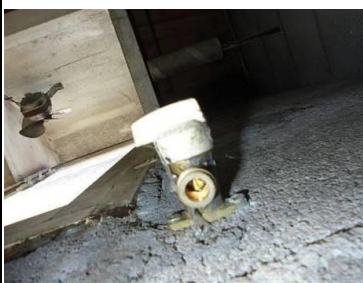
C.7 - 8b Organe de Coupure d'Appareil (OCA)	A2	L'extrémité de l'organe de coupure d'appareil ou de la tuyauterie en attente n'est pas obturée. (Cuisinière Sans objet Sans objet)  <b>Remarques :</b> (RDC - Chaufferie) L'extrémité du robinet en attente n'est pas obturée ; Poser ou faire poser un bouchon par un installateur gaz qualifié sur l'extrémité du robinet <b>Risque(s) constaté(s) :</b> Dégagement de gaz et donc un risque d'explosion

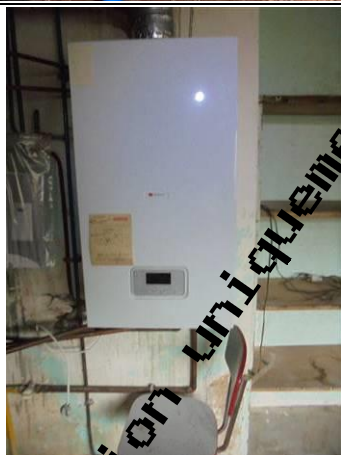
Photo n° Ph015

Localisation : RDC - Chaufferie  
Chaudière SAUNIER DUVAL (Type : Raccordé)
