Résumé du Dossier de Diagnostics Techniques

N° 24/05/MENANTEAU/1045

Adresse : **16 rue de mareuil**

Commune : **85400 LUCON**

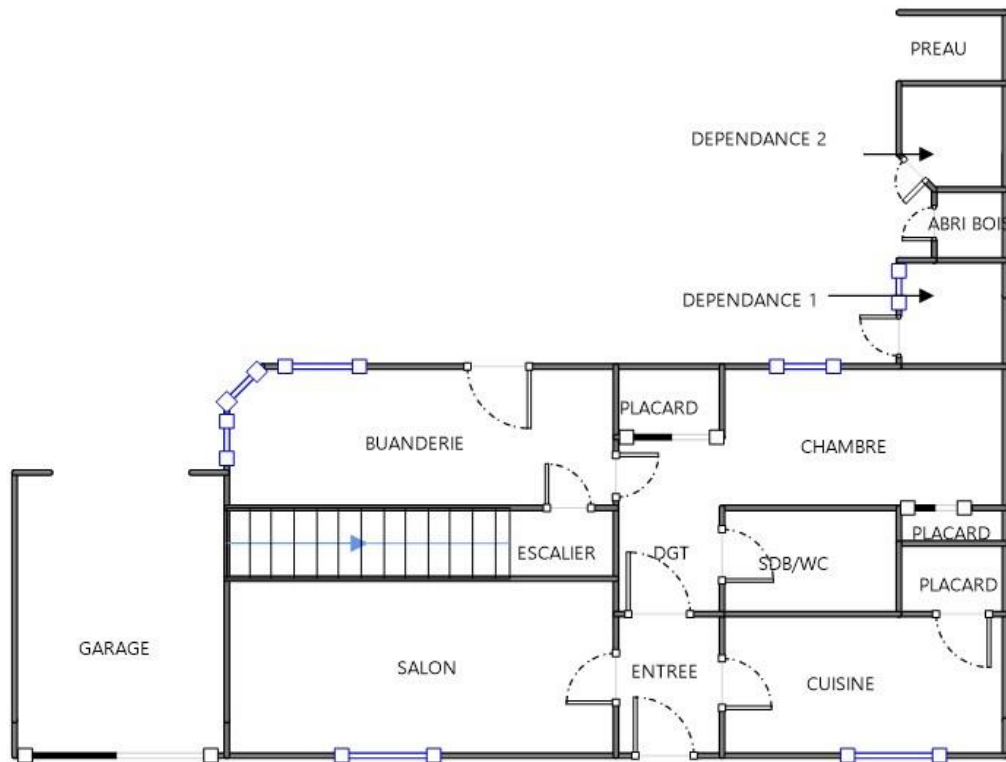
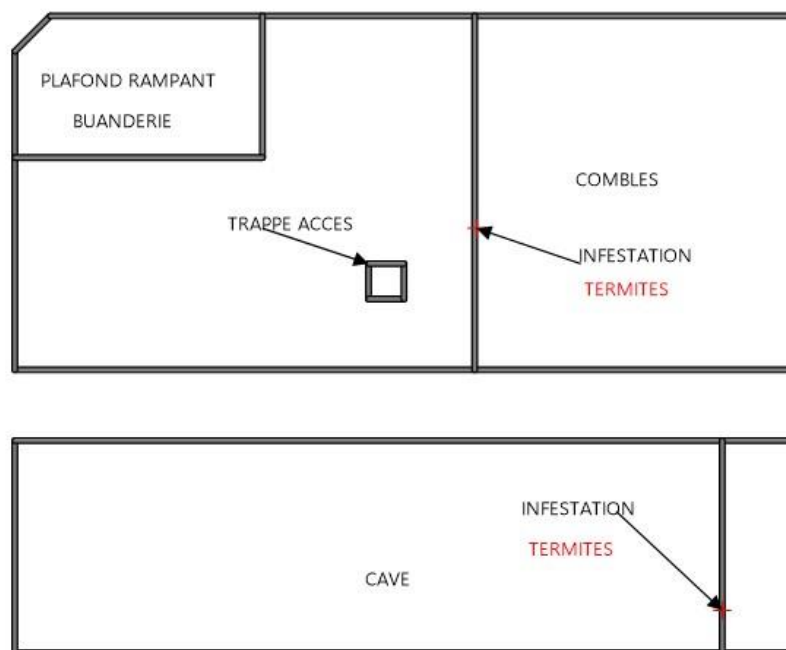
7.1 - Annexe - Schéma de repérage

Planche (croquis) de repérage technique effectué par le cabinet : LR EXPERTISE, auteur : PIERSON GUILLAUME
Dossier n° 24/05/MENANTEAU/1045 du 05/06/2024
Adresse du bien : 16 rue de mareuil 85400 LUCON

Planche (croquis) de repérage technique effectué par le cabinet : LR EXPERTISE, auteur : PIERSON GUILLAUME
 Dossier n° 24/05/MENANTEAU/1045 du 05/06/2024
 Adresse du bien : 16 rue de mareuil 85400 LUCON
