Résumé de l'expertise N° 2025/03/13 SUCCESSION BABIN

Adresse : **116 Bis rue du president de Gaulle**
Commune : **85400 LUCON**

Numéro de dossier : 2025/03/13 SUCCESSION BABIN
Norme méthodologique employée : AFNOR NF X46-030
Arrêté d'application : Arrêté du 19 août 2011
Date du repérage : 13/03/2025

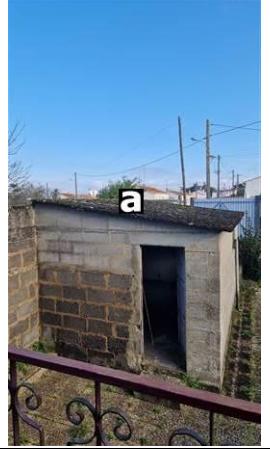
Localisation	Identifiant + Description	Conclusion (justification)	Etat de conservation** et préconisations*	Photo
Garage 1	<u>Identifiant:</u> ZPSO-001 <u>Description:</u> Plaques en fibres-ciment <u>Composant de la construction:</u> Plaques ondulées <u>Partie à sonder:</u> Plaques en fibres-ciment <u>Liste selon annexe.13-9 du CSP:</u> B <u>Sondage:</u> Visuel	Présence d'amiante (Sur décision de l'opérateur)	Matériaux non dégradé Résultat EP** Préconisation : Il est recommandé de réaliser une évaluation périodique. Recommendation : Voir les Mesures d'ordre général - Obligations réglementaires

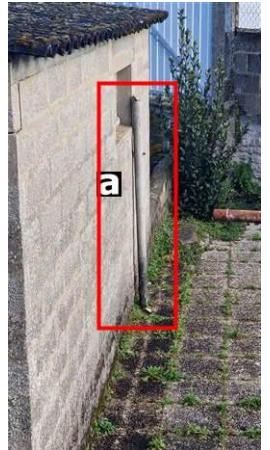
conduits extérieur	<u>Identifiant:</u> ZPSO-003 <u>Description:</u> Conduits de ventilation <u>Composant de la construction:</u> Eléments ponctuels <u>Partie à sonder:</u> Conduits de ventilation <u>Liste selon annexe.13-9 du CSP:</u> B <u>Sondage:</u> Visuel	Présence d'amiante (Sur décision de l'opérateur)	Matériaux non dégradé Résultat EP** Préconisation : Il est recommandé de réaliser une évaluation périodique. Recommendation : Voir les Mesures d'ordre général - Obligations réglementaires

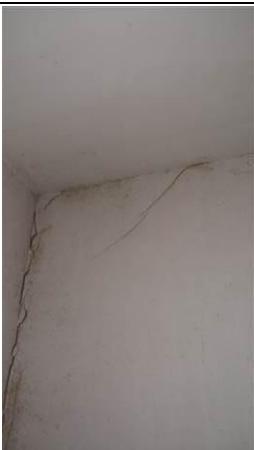
1er étage - Chambre	Fissures placard chambre étage	photo fissures platre

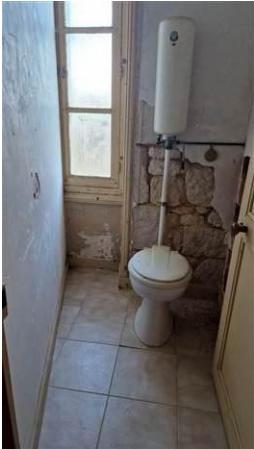
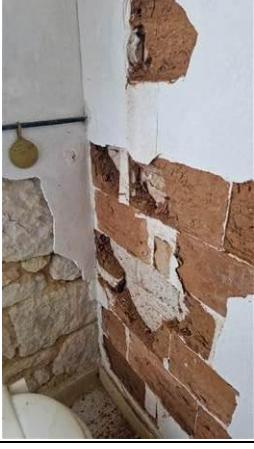
Wc 2	dégradation murs et sol	dégradation murs et sol
