Dossier de Diagnostic Technique

MISSION N° : 440200919

Type : Appartement	Nbre pièces : 5	Lot : 107
Cadastre : AC	Bâtiment : 28/04/2022	Lot secondaire :
Porte : 	Date de visite : 28/04/2022	Escalier :
Accompagnateur : LAURENT Valérie (PROPRIETAIRE)	Opérateur : THIAN William	Étage : RDC

-   Diagnostic termites
-   Diagnostic électrique
-   Diagnostic DPE
-   État des Risques et Pollutions (ERP)

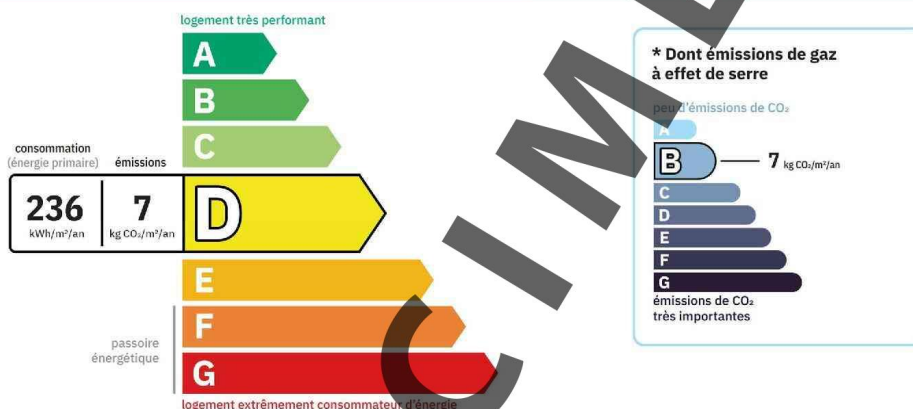
Performance énergétique

logement et de la performance des équipements
Pour l'améliorer, voir pages 5 à 6.

principalement des types d'énergies utilisées
(bois, électricité, gaz, fuel, etc.)
