# Dossier de Diagnostic Technique

**STJUIRE\_LOG\_2BIS\_FOUR\_FB\_201022\_10876603**

Adresse : ..... **2 Bis rue du Four**

**Maison d'habitation sur 3 niveaux avec terrain.**

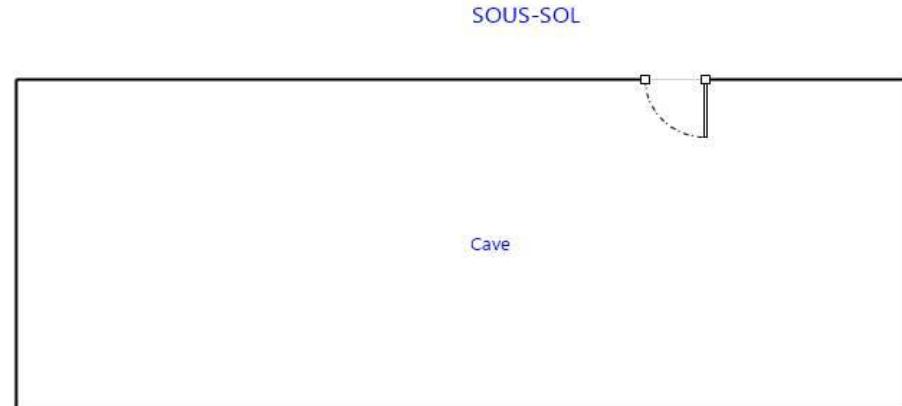
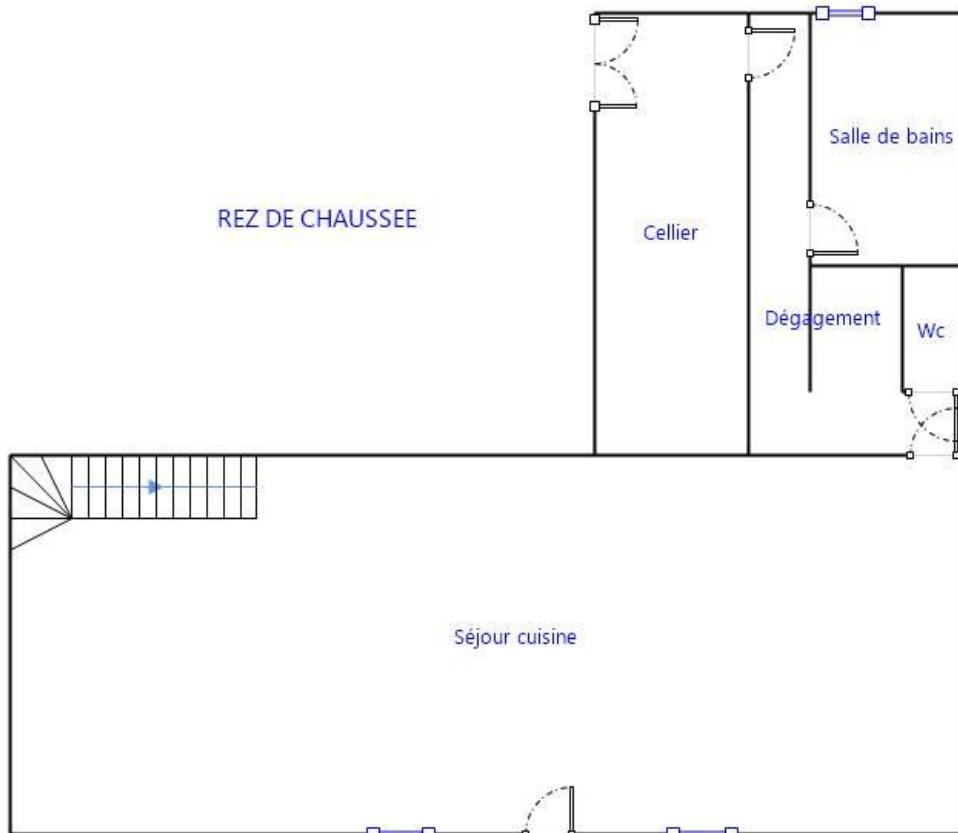
## 7.1 - Annexe - Schéma de repérage

Planche (croquis) de repérage technique effectué par le cabinet : BEN SARL, auteur : Mr BRION Frédéric  
Dossier n° STJUIRE\_LOG\_2BIS\_FOUR\_FB\_201022\_10876603 du 21/10/2022  
Adresse du bien : 2 Bis rue du Four (NC) 85210 ST JUIRE CHAMPGILLON

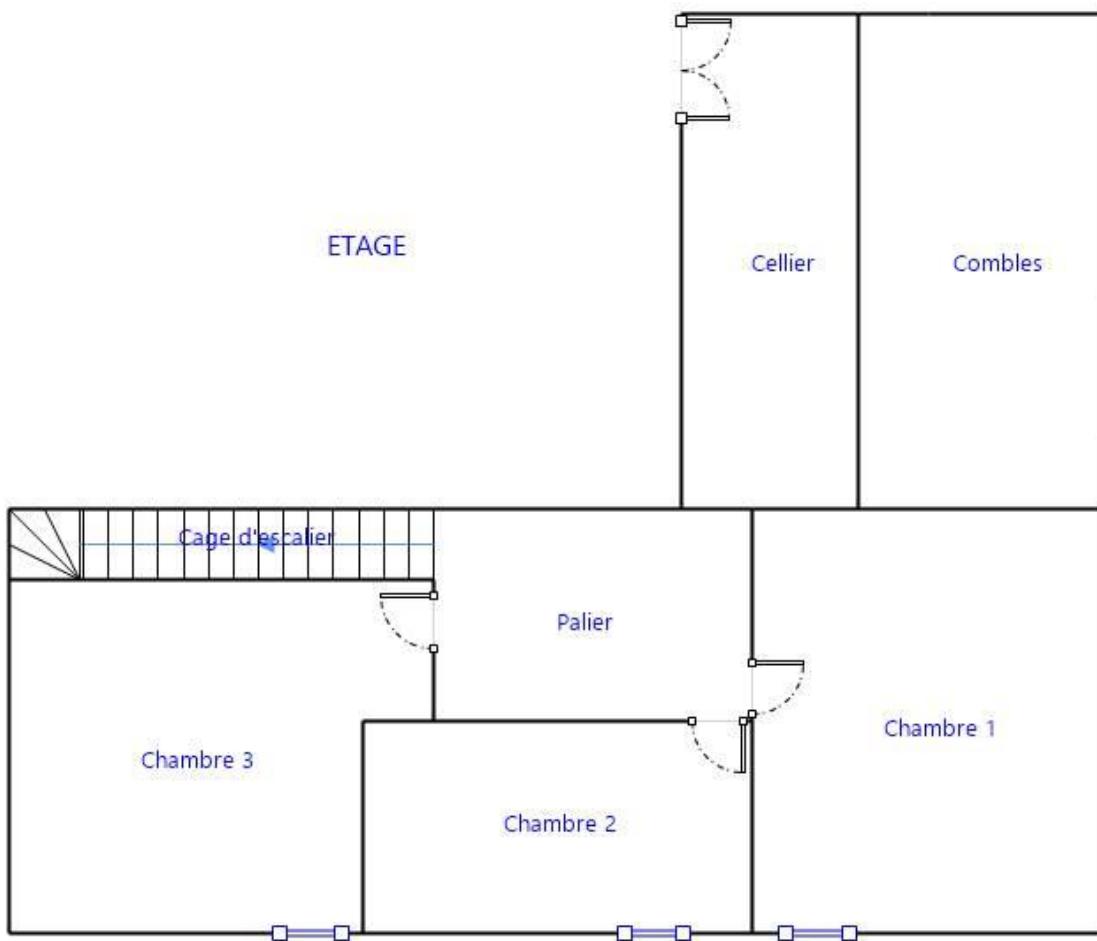
Planche (croquis) de repérage technique effectué par le cabinet : BEN SARL, auteur : Mr BRION Frédéric  
Dossier n° STJUIRE\_LOG\_2BIS\_FOUR\_FB\_201022\_10876603 du 21/10/2022  
Adresse du bien : 2 Bis rue du Four (NC) 85210 ST JUIRE CHAMPGILLON

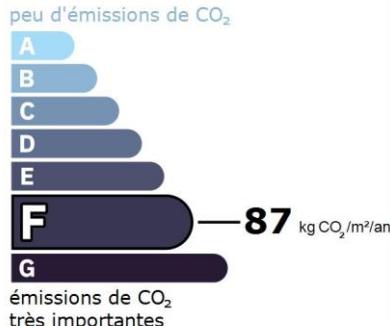
\* Dont émissions de gaz à effet de serre

Ce logement émet 8 703 kg de CO<sub>2</sub> par an, soit l'équivalent de 45 095 km parcourus en voiture.

Le niveau d'émissions dépend principalement des types d'énergies utilisées (bois, électricité, gaz, fioul, etc.)
