### DOSSIER DE DIAGNOSTICS TECHNIQUES

**DOSSIER N° 15/01-07301**

**29, Rue de la Picauderie  
85580 ST MICHEL EN L HERM**

Descriptif : **Maison d'habitation à étage de type T4.**

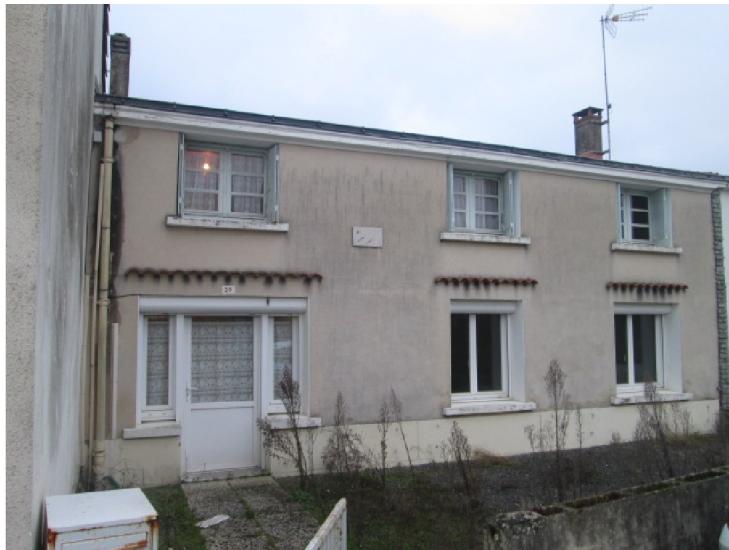
- Murs en pierres.
- Ouvertures en bois et PVC.
- Doublages en plâtre.
- Toiture en tuiles.

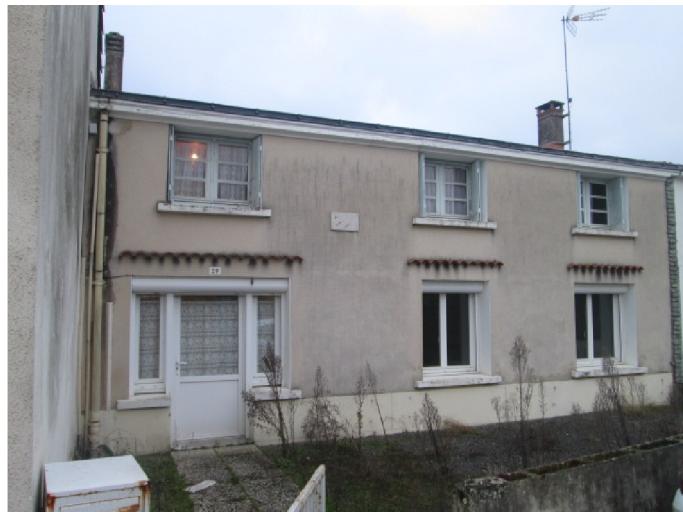
**Descriptif :** Maison d'habitation à étage de type T4.

- Murs en pierres.
- Ouvertures en bois et PVC.
- Doublages en plâtre.
- Toiture en tuiles.
