Tél : 0549050842  
Email : contact@adn79.frCompagnie d'assurance : SMA BTP  
N° de police : 7302000/001 60862860 valide jusqu'au  
31/12/2023Siret : 53480098200025  
Code NAF : 7120 B  
N° TVA : FR66534800982  
N° RCS : Niort 534800982**RAPPORT DE L'ETAT DE L'INSTALLATION INTERIEURE D'ELECTRICITE  
D'IMMEUBLE(S) A USAGE D'HABITATION**

**Dossier Indivision CROZE représentée par M. CROZE Gilbert**

N° de dossier :  
**2914-JE-CROZE**Date de création : 15/06/2023  
Date de visite : 15/06/2023  
Limites de validité vente : 14/06/2026  
Limites de validité location : 14/06/2029**1 Désignation et description du local d'habitation et de ses dépendances****Localisation du ou des immeuble(s) bâti(s)**

Département : VENDEE  
Commune : 85580 SAINT MICHEL EN L'HERM  
Adresse : 18 rue de la Fontaine  
Référence cadastrale : Section : AC - Parcelle : 206  
Type d'immeuble : Maison  
Année de construction : Avant 1949  
Année de l'installation : Plus de quinze ans  
Distributeur d'électricité : Séolis

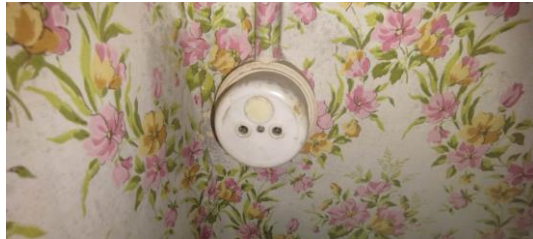
| N° article (1) | Libellé et localisation (*) des anomalies | N° article (2) | Libellé des mesures compensatoires (3) correctement mises en œuvre | Commentaires | Photos |
|---|---|---|---|---|---|
| B3.3.6 a1 | Au moins un socle de prise de courant ne comporte pas de broche de terre. | | | Présence de prises 2 pôles | |

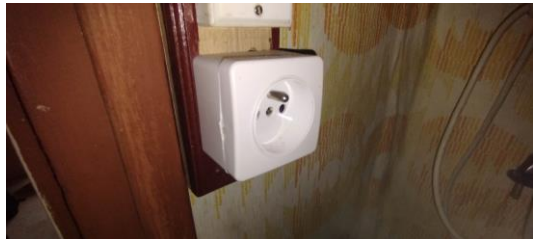
| N° article (1) | Libellé et localisation (*) des anomalies | N° article (2) | Libellé des mesures compensatoires (3) correctement mises en œuvre | Commentaires | Photos |
|---|---|---|---|---|---|
| B3.3.6 a2 | Au moins un socle de prise de courant comporte une broche de terre non reliée à la terre. | | | Présence de prises avec broche de terre non raccordées à un conducteur de terre | |

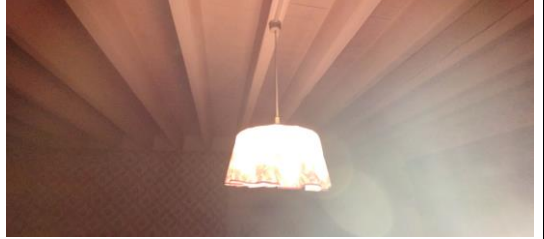
| B3.3.6<br>a3 | Au moins un circuit (n'alimentant pas des socles de prises de courant) n'est pas relié à la terre. | | | Présence de circuits lumineux non équipés de conducteur de terre | |

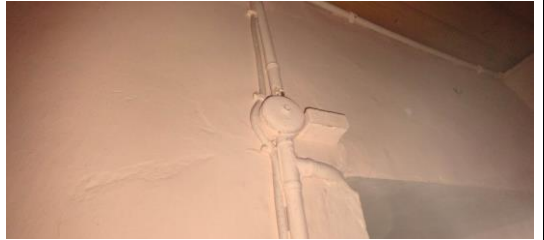
| B3.3.9b | Au moins une boîte de connexion métallique en montage apparent ou encastré n'est pas reliée à la terre. | | | Présence de boîtiers métalliques non raccordés à un conducteur de terre | |

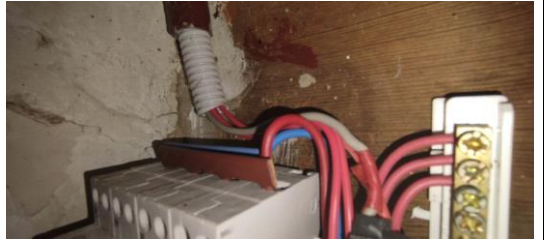
| B4.3f2 | La section des conducteurs de la canalisation d'alimentation d'au moins un tableau(n) 'est pas en adéquation avec le courant assigné du dispositif de protection placé immédiatement en amont ou avec le courant | | | Présence de conducteurs en alimentation de tableaux de répartition électrique dont les sections sont insuffisantes (entrée/garage) | |

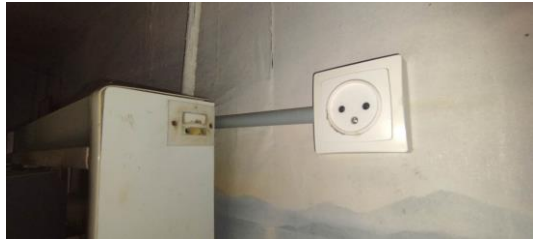
| B6.3.1a | Local contenant une baignoire ou une douche : l'installation électrique ne répond pas aux prescriptions particulières appliquées à ce local (adéquation entre l'emplacement où est installé le matériel électrique et les | | | Présence de prises 2 pôles situées dans un local contenant une douche (salle d'eau) | |

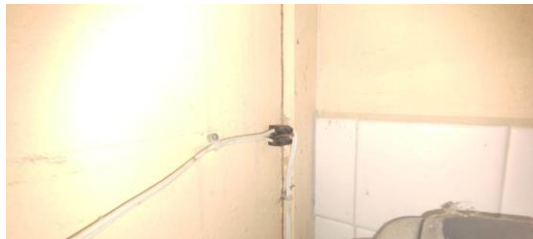
| B7.3d | L'installation électrique comporte au moins une connexion avec une partie active nue sous tension accessible. | | | Présence de dominos non protégés mécaniquement (palier) | |

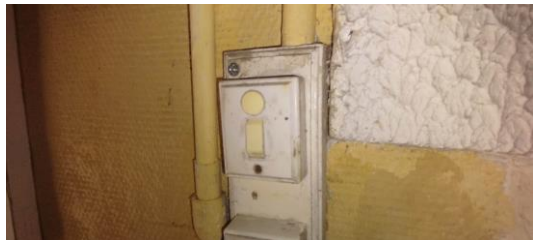
| B8.3a | L'installation comporte au moins un matériel électrique vétuste. | | | Présence de fils tissus, de prises et interrupteurs avec puit à fusible, de conduit métalliques type FRO, de matériel céramique, de fils méplats | |
