Rapport de l'état relatif à la présence de termites dans le bâtiment

25321DUPUIS

Adresse : **33 Rue de mareuil**

Commune :.... **85400 LUÇON**

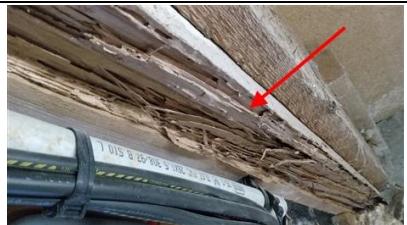
Sous-Sol			
Cave	Sol - Terre battue et Lames composites	Absence d'indices d'infestation de termites	
	Mur - A, B, C, D - Pierre	Absence d'indices d'infestation de termites	
	Plafond - Charpente : Pannes Bois et Plancher bois	Présence d'indices d'infestation de termites identifiés sur la photo : PhTer001

Photo n° PhTer001
Localisation : Sous-Sol - Cave
Ouvrage : Plafond - Charpente : Pannes Bois et
Plancher bois
Parasite : Présence d'indices d'infestation de
termites, --- Insectes à larves xylophages ---

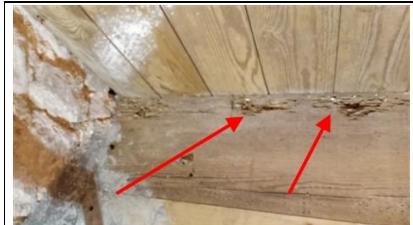
Photo n° PhTer001
Localisation : Sous-Sol - Cave
Ouvrage : Plafond - Charpente : Pannes Bois et
Plancher bois
Parasite : Présence d'indices d'infestation de
termites, --- Insectes à larves xylophages ---

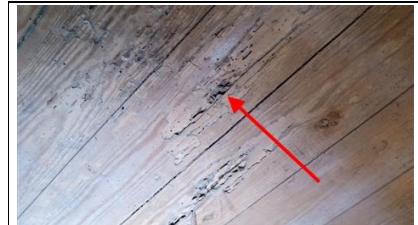
Photo n° PhTer001
Localisation : Sous-Sol - Cave
Ouvrage : Plafond - Charpente : Pannes Bois et
Plancher bois
Parasite : Présence d'indices d'infestation de
termites, --- Insectes à larves xylophages ---

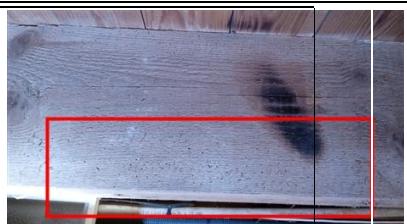
Localisation	Liste des ouvrages, parties d'ouvrages	Observations et constatations diverses	Photos
Sous-Sol - Cave	Plafond - Charpente : Pannes Bois et Plancher bois	---- Insectes à larves xylophages ---- identifiés sur la photo : PhTer002

Photo n° PhTer002
Localisation : Sous-Sol - Cave
Ouvrage : Plafond - Charpente :
Pannes Bois et Plancher bois
Parasite : Présence d'indices
d'infestation de termites, --- Insectes à
larves xylophages ---
